RELAZIONE D'INCHIESTA

INCIDENTE
occorso all'aeromobile
S.208A marche di identificazione I-SJAU,
Località Punta Pellarò (RC),
2 novembre 2014

INCIDENTE
aeromobile SIAI-Marchetti S.208A marche I-SJAU

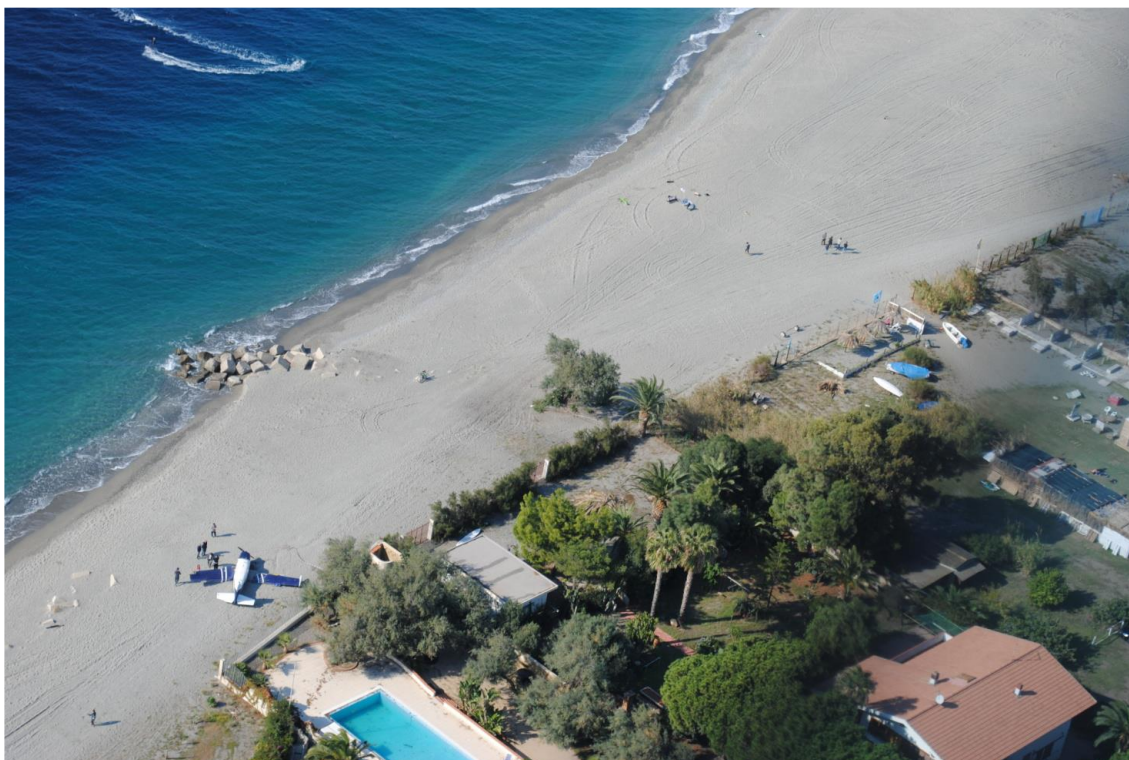
Foto 1: vista dall'alto del luogo dell'incidente.

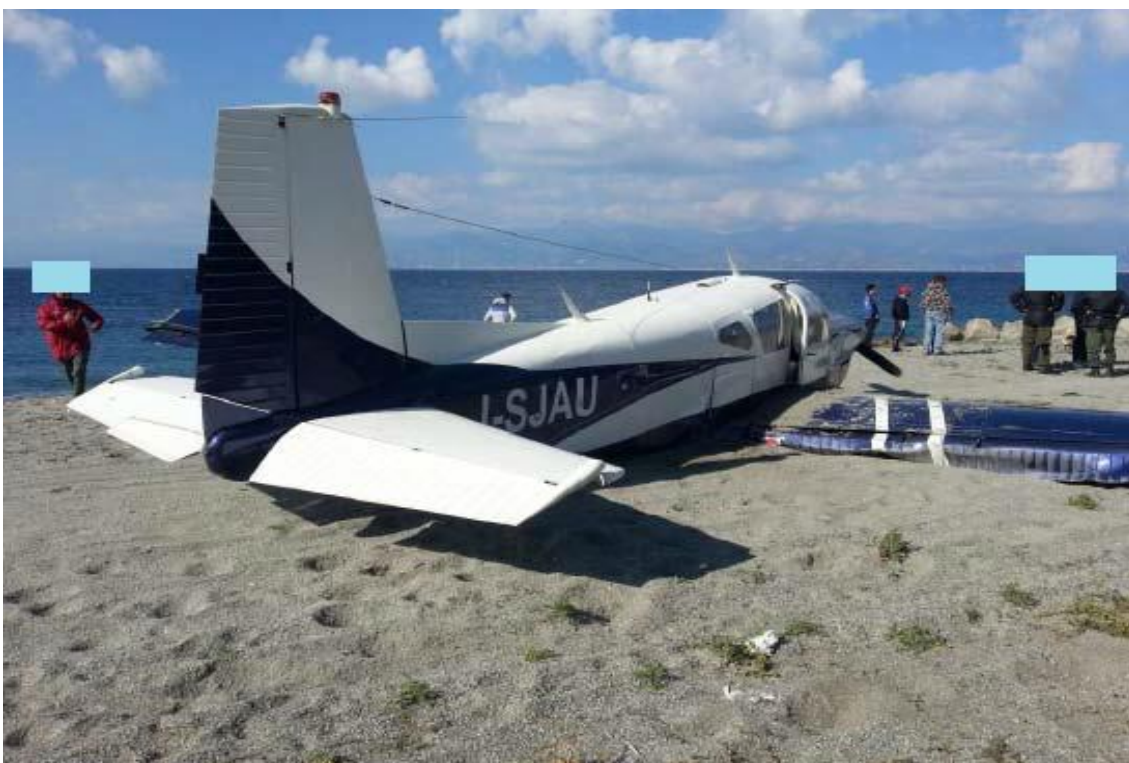
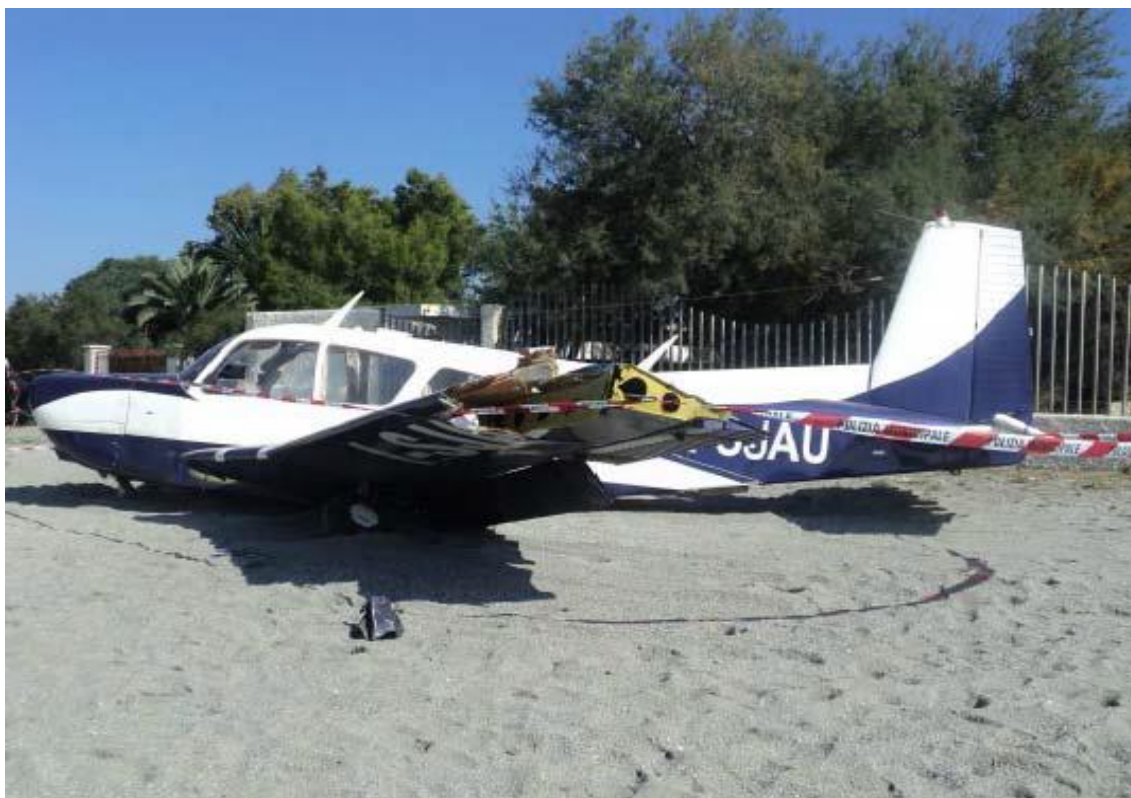
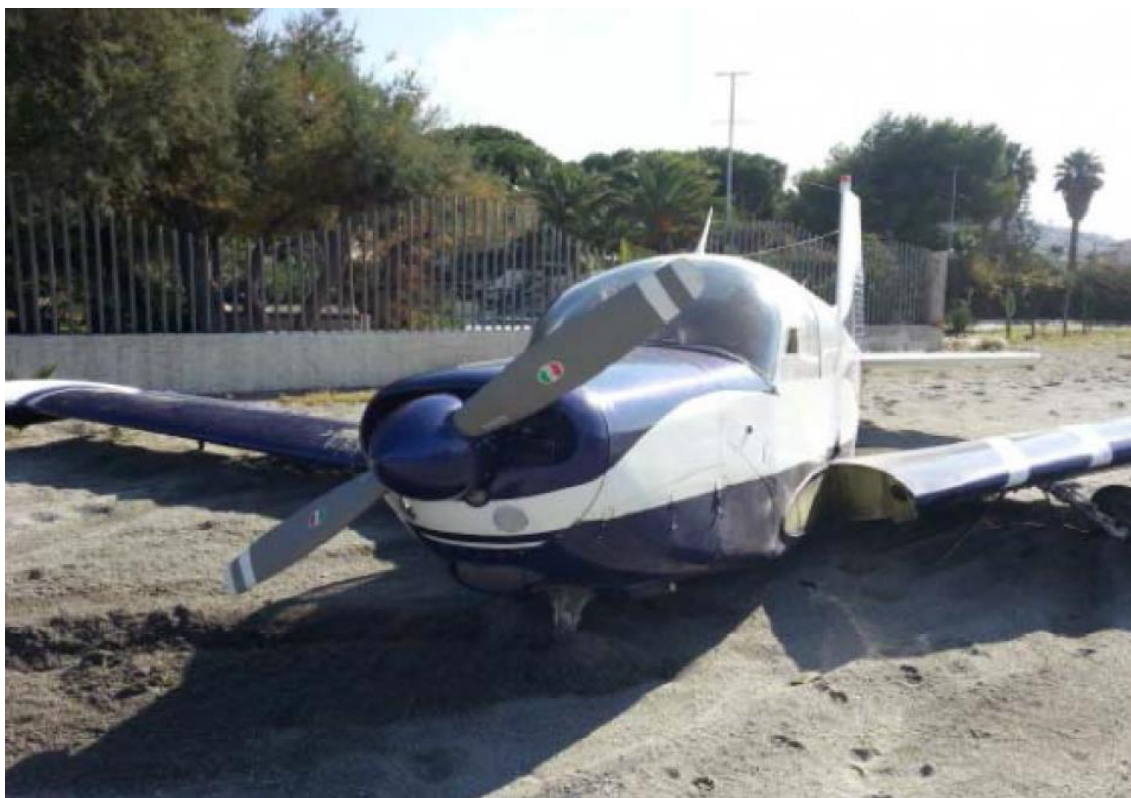
| Danni all'aeromobile | L'aeromobile (foto da 1 a 4 in allegato "A") presentava danni da impatto a basso angolo con il terreno, principalmente localizzati nella parte inferiore centrale e posteriore della fusoliera. In particolare: la semiala sinistra risultava danneggiata e distaccata dalla fusoliera all'altezza del longherone, a causa dell'impatto della relativa <i>tip</i> contro un albero; i flap presentavano danneggiamenti; il ruotino del carrello anteriore risultava divelto; il carrello principale sinistro presentava danneggiamenti. |

Foto 2: vista del velivolo dopo l'atterraggio forzato.

Foto 3: vista del velivolo dopo l'atterraggio forzato.

Foto 4: vista del velivolo dopo l'atterraggio forzato.

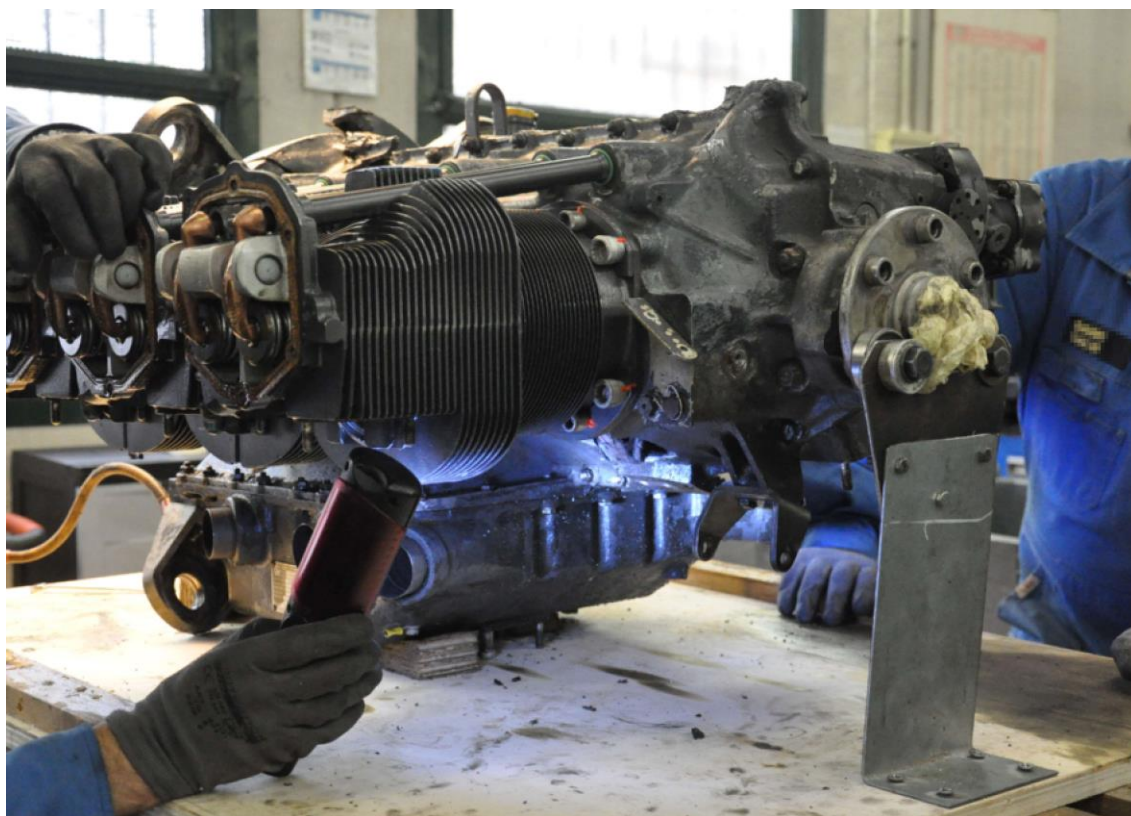
Il carter-motore si presentava con fratture rilevanti (foto 5, 6, e 7 in allegato "A") e con parti staccatesi dalla zona corrispondente alla parte superiore dei cilindri #4 e #6, con esposizione dell'albero a cammes e della biella del cilindro #6, che aveva la testa spezzata. Altre crinature e fratture si estendevano attorno a tutta la costolatura superiore del carter-motore.

Nella parte inferiore del carter, all'altezza del cilindro n. 1, si rilevava lo sfondamento del carter con parziale fuoriuscita della biella del pistone relativo (foto 5 e 6 in allegato "A"), che appare tranciata e con le superfici di rottura fortemente danneggiate, all'attaccatura del piede di biella (foto 8 in allegato "A").

La manutenzione decisamente carente ed irregolare ricevuta dal motore nel corso degli anni lascerebbe ipotizzare, come causa più probabile della perdita di lubrificante, un iniziale cedimento strutturale del carter-motore, ulteriormente danneggiato, in una fase successiva, dallo "sbiellamento" di alcuni cilindri e dall'impatto al suolo del velivolo.

Foto 5: rottura del carter inferiore del motore, all'altezza del cilindro n. 1.

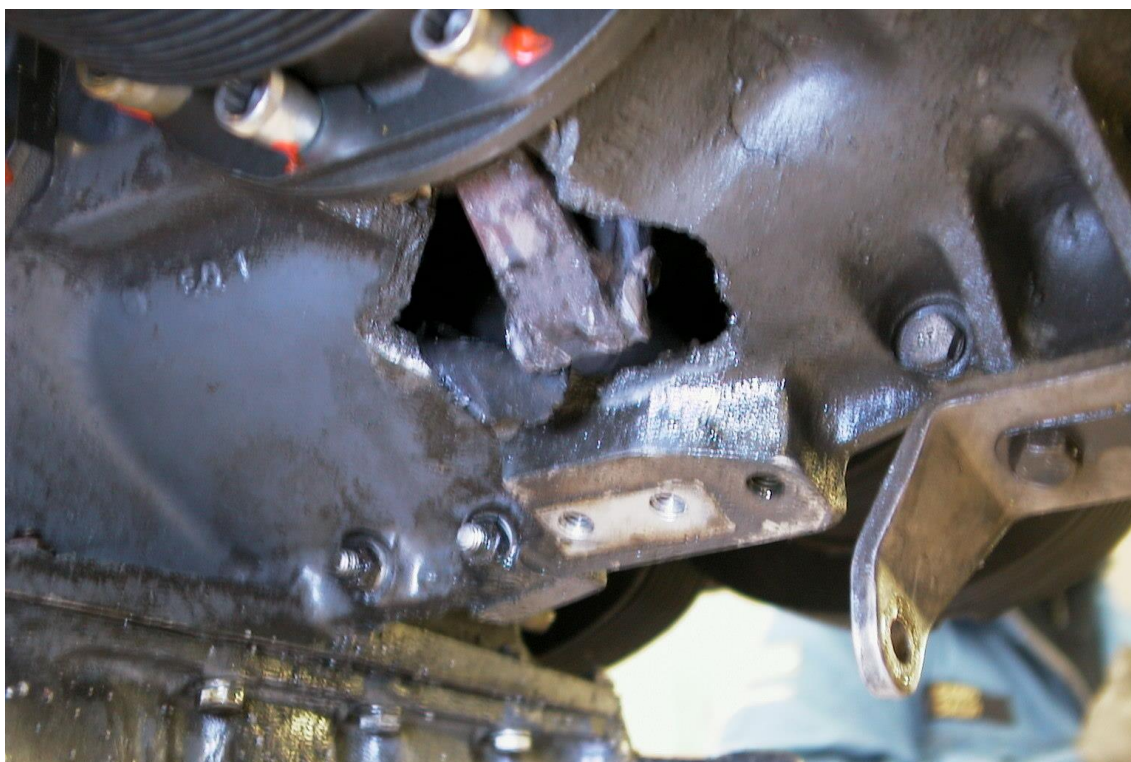
Foto 6: particolare rottura del carter del motore, all'altezza del cilindro n. 1.

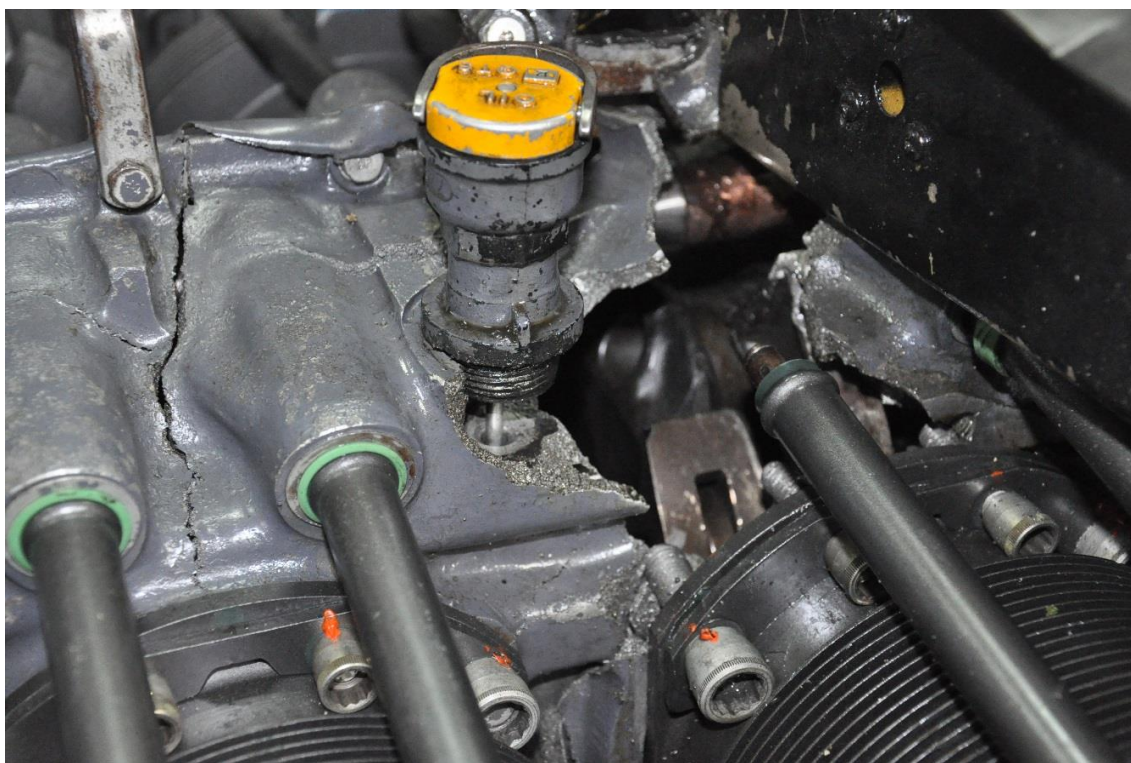
Foto 7: rotture carter superiore del motore.

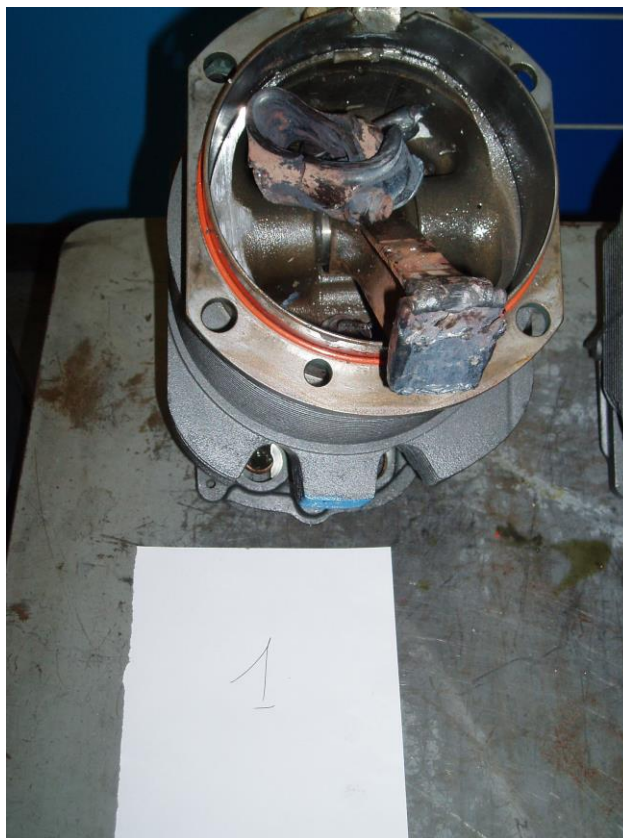
Una ulteriore ipotesi, meno probabile, ma non escludibile, potrebbe essere che la perdita di olio sia stata causata da un cedimento del piede della biella del cilindro n. 1, che ha portato allo sfondamento del carter inferiore da parte della stessa biella, oramai svincolata dall'albero motore. La susseguente perdita rapida dell'olio lubrificante avrebbe, a sua volta, causato la rottura delle altre bielle per assenza di lubrificazione. Il danneggiamento delle superfici di rottura della biella cilindro n. 1 e del suo piede non hanno però consentito l'effettuazione di ulteriori accertamenti sulle superfici di rottura presenti.

Foto 8: biella e relativo piede, cilindro n. 1.

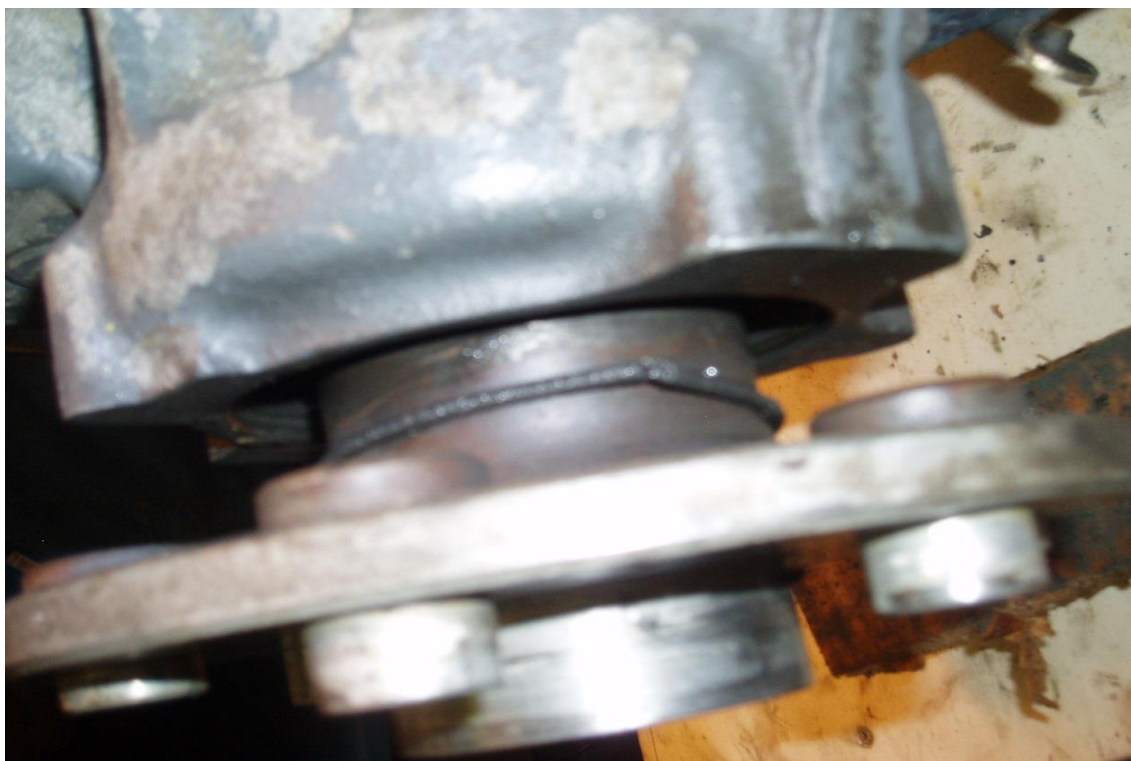
Nel recesso del carter-motore, fronte flangia albero motore, era visibile la molla reggi labbro del paraolio albero-motore, intaccature delle spire della molla sull'albero e assenza della parte in gomma del paraolio (foto 9 in allegato "A"); l'albero motore risultava bloccato in rotazione.

Una prova al banco effettuata su un altro motore dello stesso tipo, su cui era stato rimosso il paraolio, ha evidenziato una perdita minima di lubrificante, tale da escludere che l'assenza del paraolio possa aver causato la perdita di tutto l'olio lubrificante del motore in circa 20', così come avvenuto nel

Foto 9: molla reggi labbro del paraolio albero-motore (risultato assente).

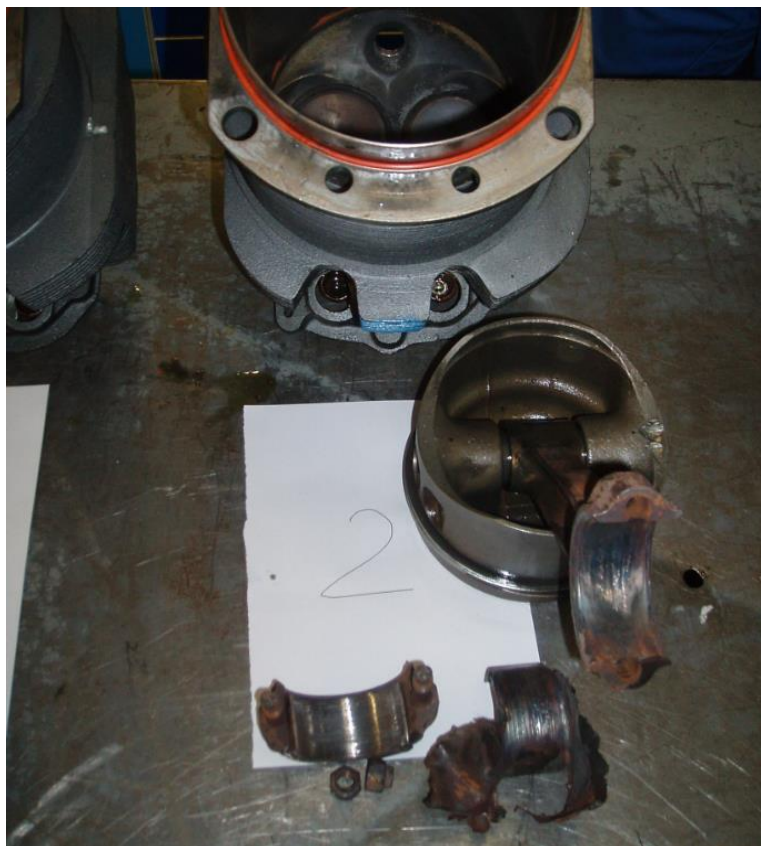
Differentemente, tutti i supporti di biella apparivano con rilevanti riporti di materiale su tutte le loro superfici, dovuti alla fusione delle bronzine che sono state tutte completamente asportate e si presentavano anche sfogliate attorno all'imbiellaggio come nel caso delle bielle #2 e #5 (foto 10 e 11 in allegato "A").

Foto 10: particolare del pistone n. 2 e relative bronzine.

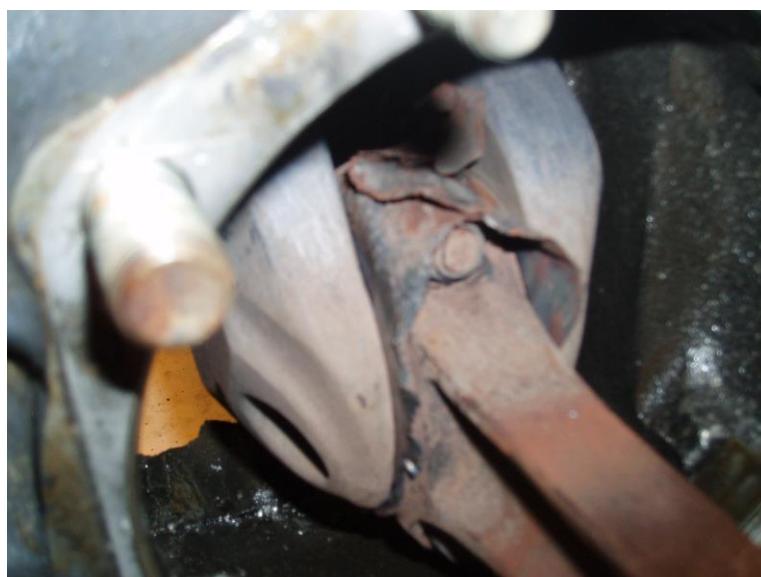
Foto 11: particolare del pistone n. 5 e relative bronzine.

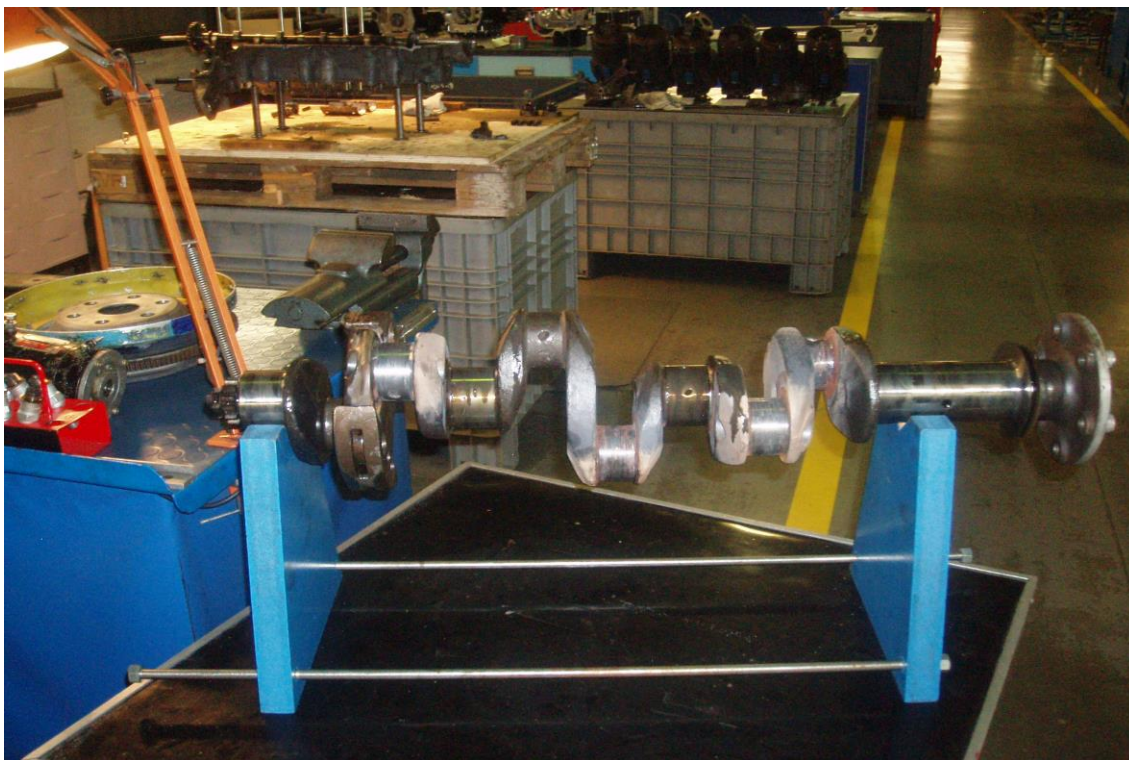
I canali di lubrificazione dell'albero motore, che consentono l'afflusso di olio agli imbiellaggi, risultavano liberi e non ostruiti, se non superficialmente per l'apporto di materiale dovuto alla fusione delle bronzine (foto 12 in allegato "A"). I contrappesi dell'albero motore erano in posizione.

Foto 12: fori di lubrificazione liberi su sedi bronzine.
