INCIDENTE a/m Learjet 35A, marche EC-GXX (N. A/19/03)

Learjet 35A, marche EC-GXX.

Aeroporto di Olbia Costa Smeralda.

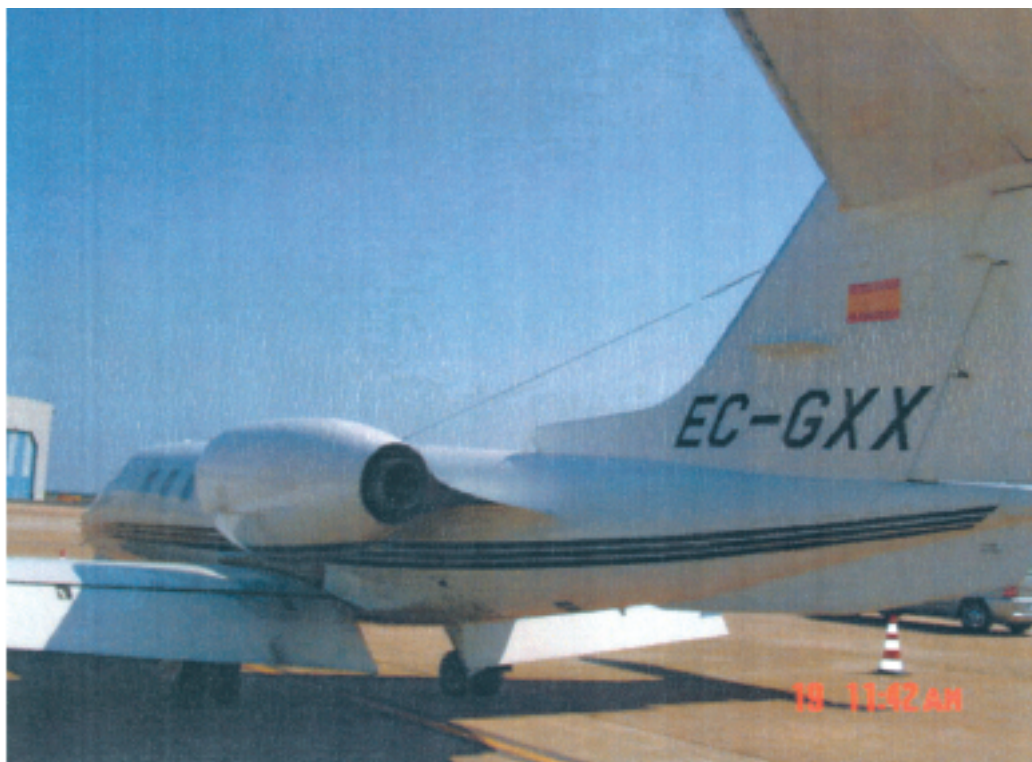
Foto 1

Vista dell'aeromobile.

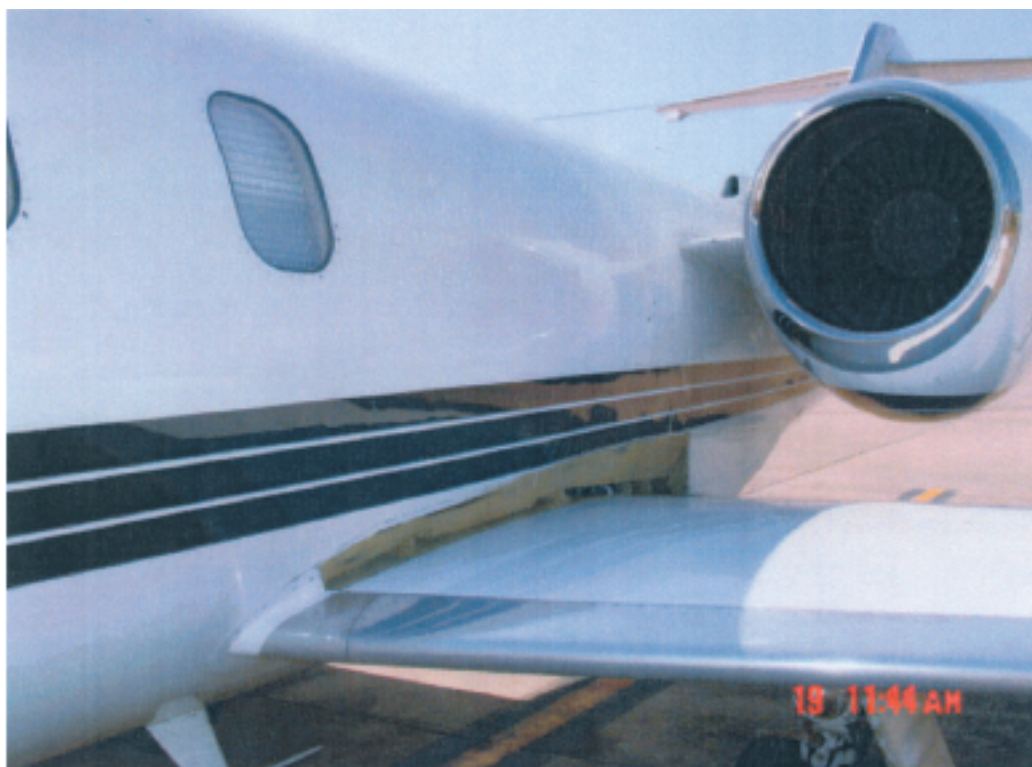
Foto 2

Nessuna lesione a persone. Per quanto concerne l'aeromobile, sono visibili danni (corrugamento) alla fusoliera in prossimità del punto di attacco delle semiali (si veda allegato A).

Dall'esame degli elementi in possesso di questa Agenzia si può ragionevolmente affermare che la causa dell'incidente sia riconducibile ad un atterraggio pesante effettuato sull'aeroporto di Avila, cui è seguito l'attraversamento in volo di una zona di forte turbolenza durante il trasferimento in Italia.

Particolare danni attacco semiala-fusoliera.

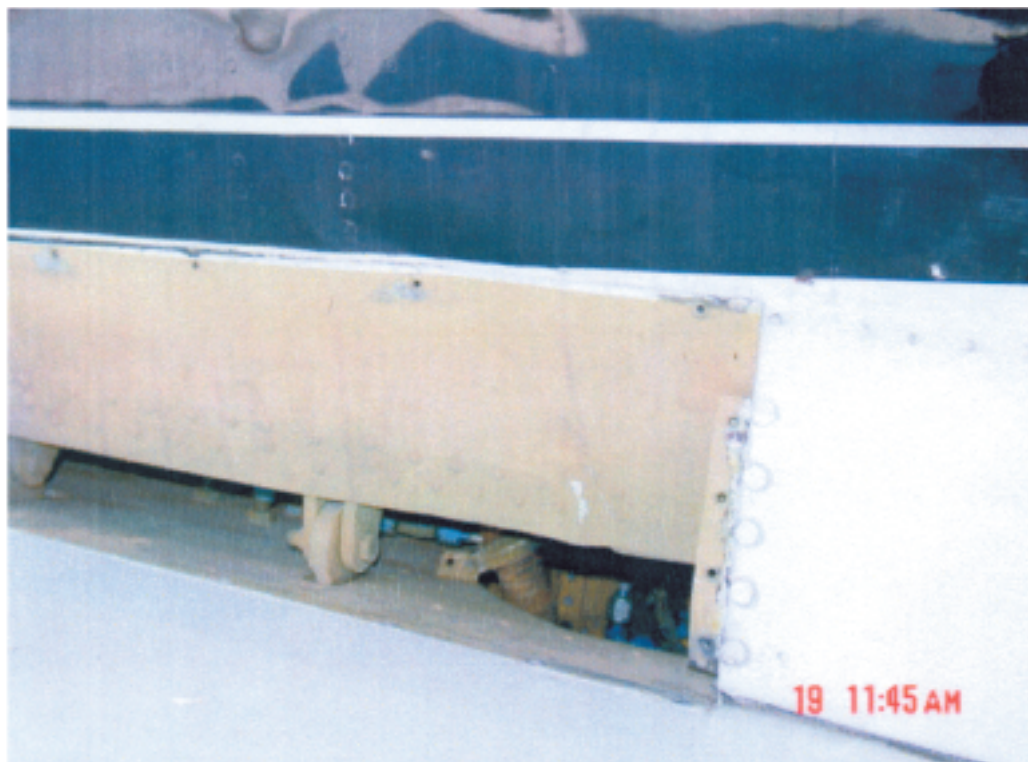
Foto 3

Particolare danni attacco semiala-fusoliera.

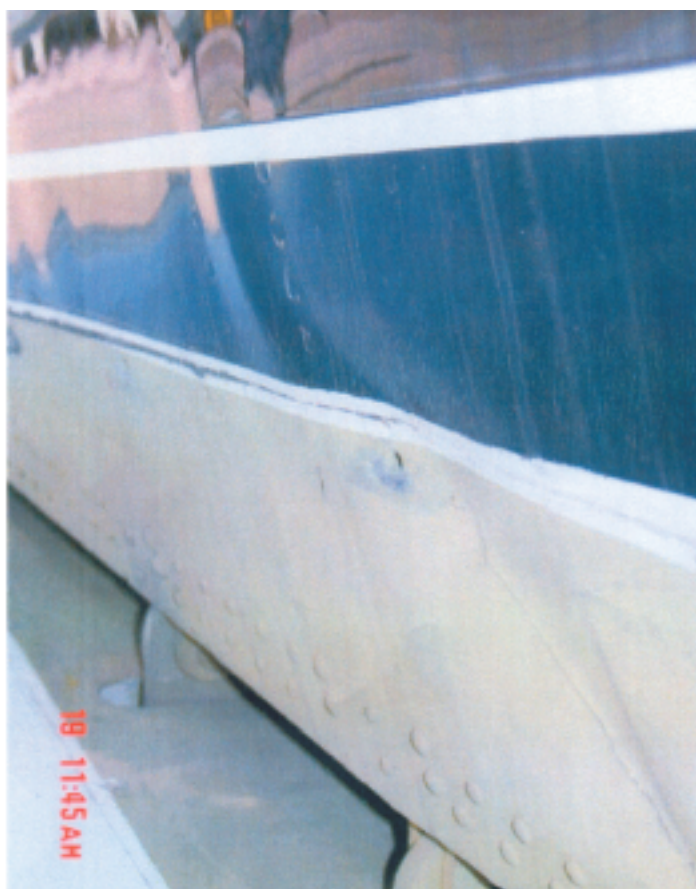
Foto 4

Notare il corrugamento della struttura.
