# **AGENZIA NAZIONALE PER LA SICUREZZA DEL VOLO**

## **RELAZIONI D'INCHIESTA**

**Incidente Robinson R22, marche I-JAHO, Cala della Pergola - Vieste (FG), 23.7.2001**

**N. A/19-21/04**

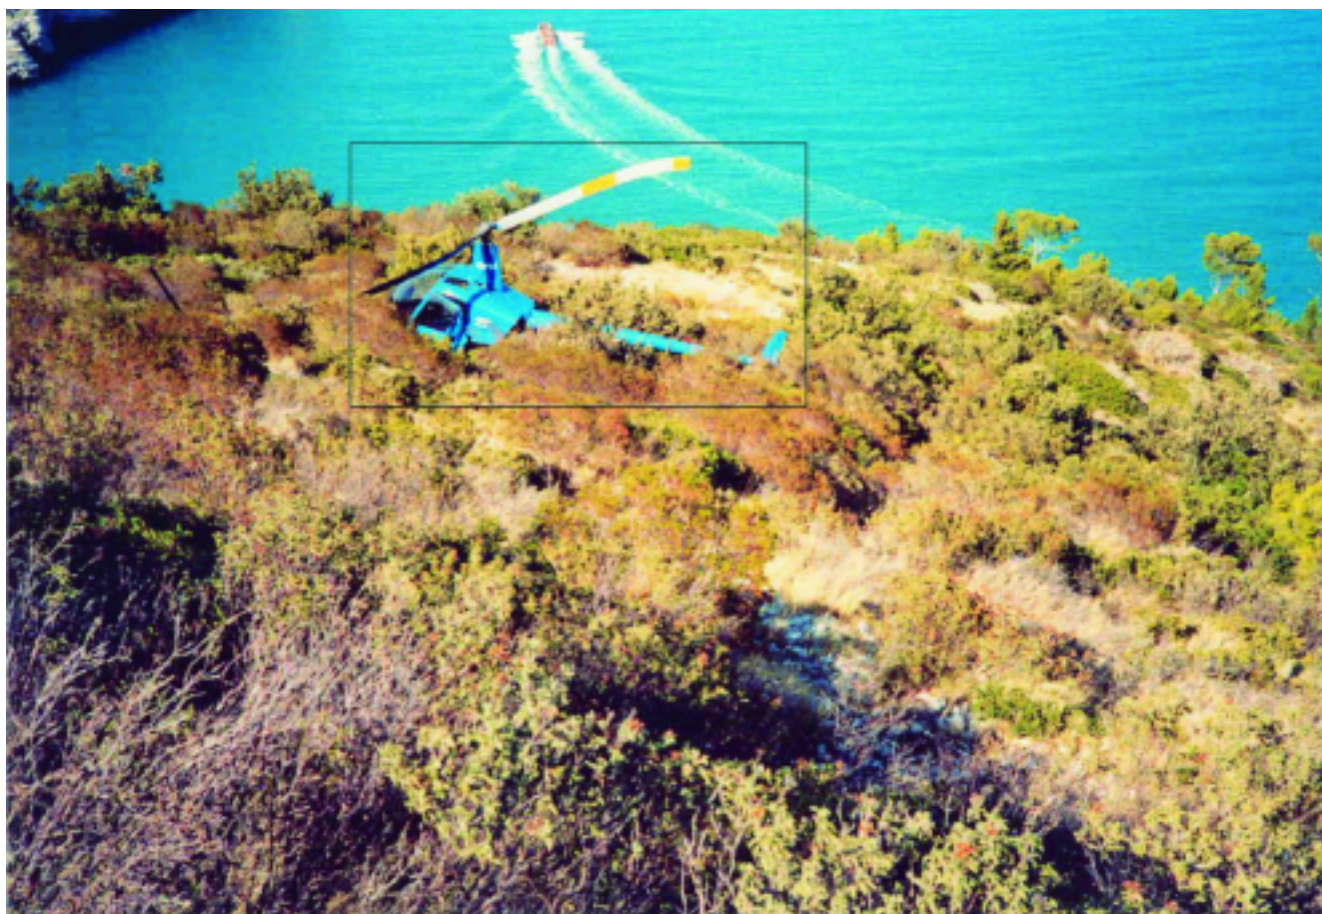
Foto 1

Elicottero danneggiato, sul rilievo collinare costiero.
