AGENZIA NAZIONALE PER LA SICUREZZA DEL VOLO

RELAZIONE D'INCHIESTA

**INCIDENTE OCCORSO ALL'AEROMOBILE
Vulcanair VF600w "Mission", marche I-VAVF
Località Casandrino (NA)
19 dicembre 2003**

N. A/14/04

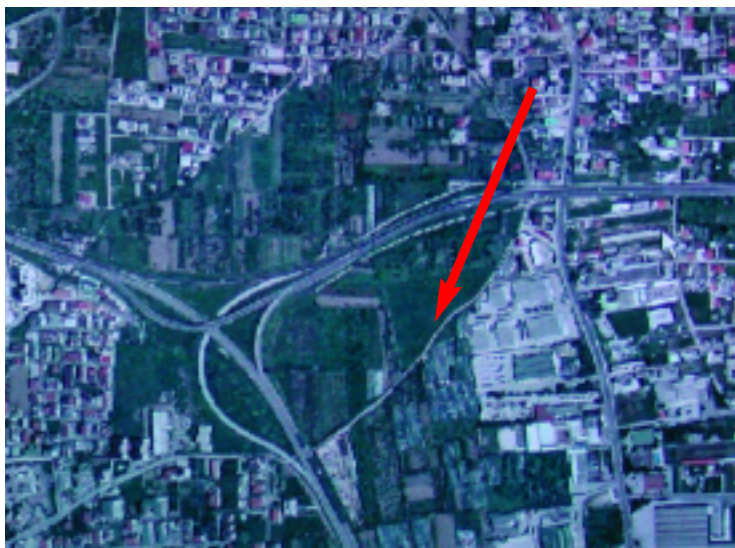
Data la scarsa lunghezza del campo (si veda foto sotto) e la presenza di alcune palazzine a tre piani lungo la traiettoria di avvicinamento, il pilota ha impostato una traiettoria finale molto ripida per mantenere una sufficiente separazione dagli ostacoli. Il velivolo, dopo il contatto, sobbalzava sul terreno toccando con le estremità alari prima sinistra e poi destra. Il carrello anteriore cedeva ed il velivolo si arrestava a circa 70 metri dal punto di contatto iniziale. Il pilota richiama immediatamente la Torre di controllo comunicando di essere atterrato in un prato e di avere danneggiato l’aeromobile.

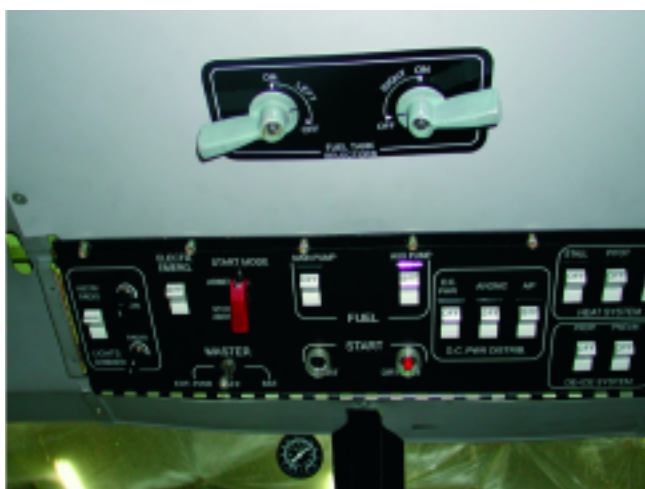
basso di tutto l'impianto, attraverso quattro tubazioni (due per serbatoio). Su ciascuna tubazione è installata una valvola di intercettazione. Due selettori (si veda figura a fianco) posizionati sul cielo cabina comandano l'apertura/ chiusura delle valvole; ciascun selettore comanda le due valvole dello stesso serbatoio. Il carburante viene trasferito dal *sump* al motore attraverso una tubazione, spinto da una pompa elettrica

Per quanto riguarda, invece, il pannello di controllo dei serbatoi carburante, per il prototipo del velivolo VF600w è stata adottata la filosofia costruttiva che prevede due selettori indipendenti, uno per ciascun serbatoio alare, costituiti da una leva che deve essere ruotata di 90° (si veda foto a pagina 6) per passare dalla posizione di apertura a quella di chiusura. Le due posizioni sono indicate da scritte bianche "ON" e "OFF" su fondo nero, cui deve essere fatta corrispondere una tacca di riferimento posta sul selettore. Si osservi che la posizione "ON" è posta all'indietro rispetto al senso di volo, contrariamente a quanto prescritto dal paragrafo 23.779 delle norme JAR 23.

La forma dei selettori, la simbologia e la colorazione adottate, inoltre, sono tali da rendere poco evidente e non intuitivo il loro effettivo posizionamento.

Si ritiene, in conclusione, che debba essere attentamente riconsiderata la configurazione degli avvisi e dei selettori di azionamento dell'impianto carburante, al fine di migliorarne significativamente gli aspetti di interfaccia uomo-macchina.

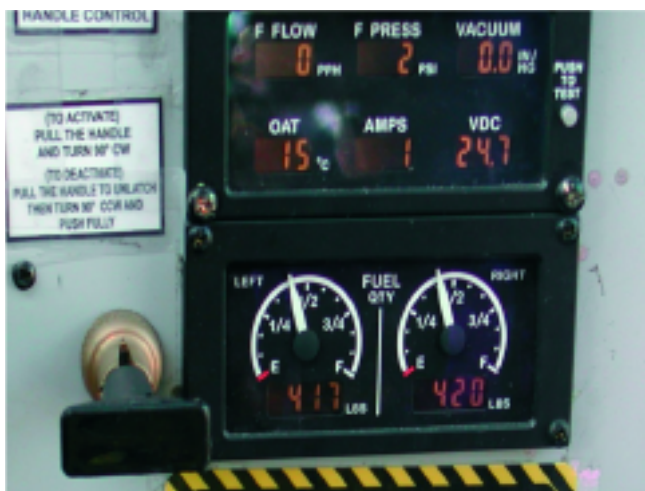
La quantità di carburante disponibile è misurata da tre trasduttori per ciascun serbatoio e l'informazione è fornita al pilota da un indicatore doppio (si veda foto a fianco) localizzato sul pannello strumenti.

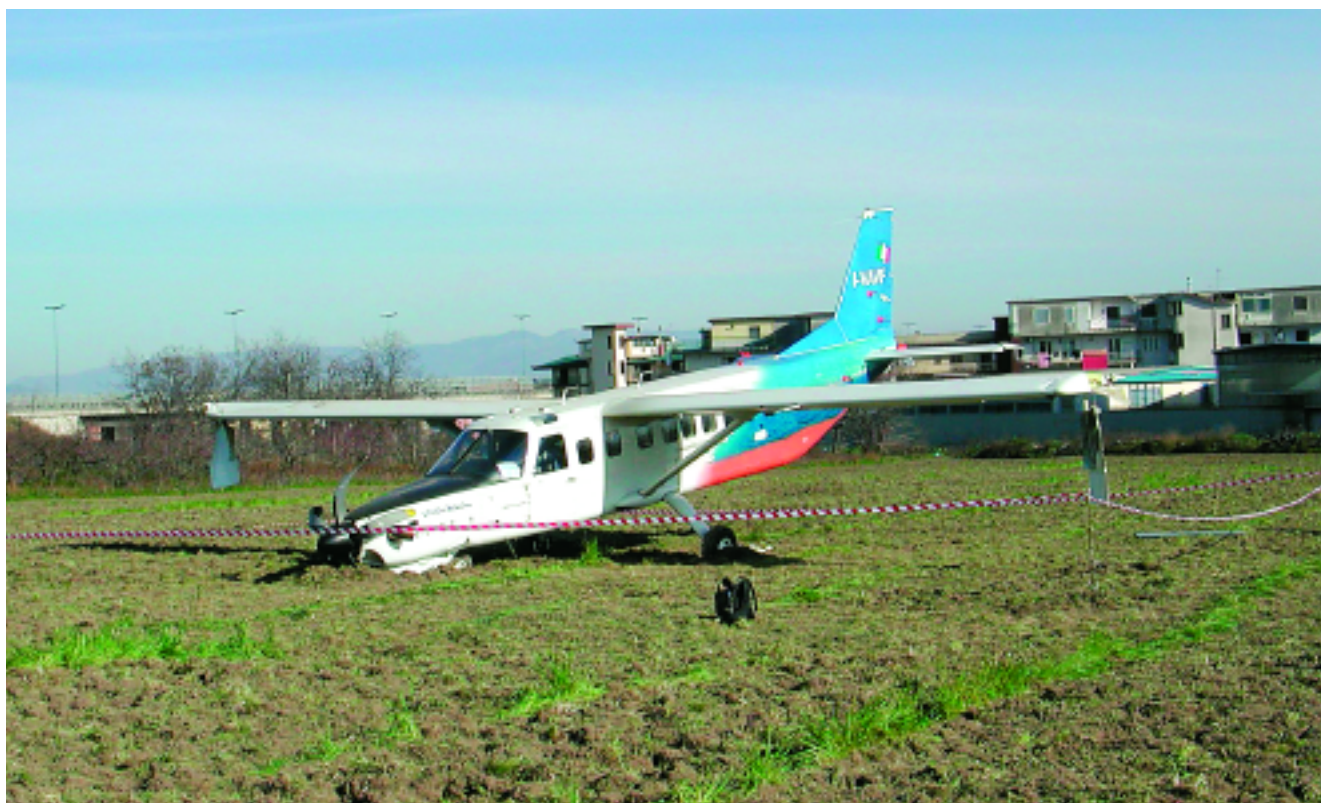
Foto 1

Il velivolo ha toccato il terreno settanta metri circa prima del punto di arresto finale. Le tracce al suolo evidenziano che dopo il primo contatto l'aeromobile è rimbalzato e ha successivamente toccato con l'estremità alare sinistra e destra prima del completo arresto.

Punto di arresto finale dell'aeromobile.

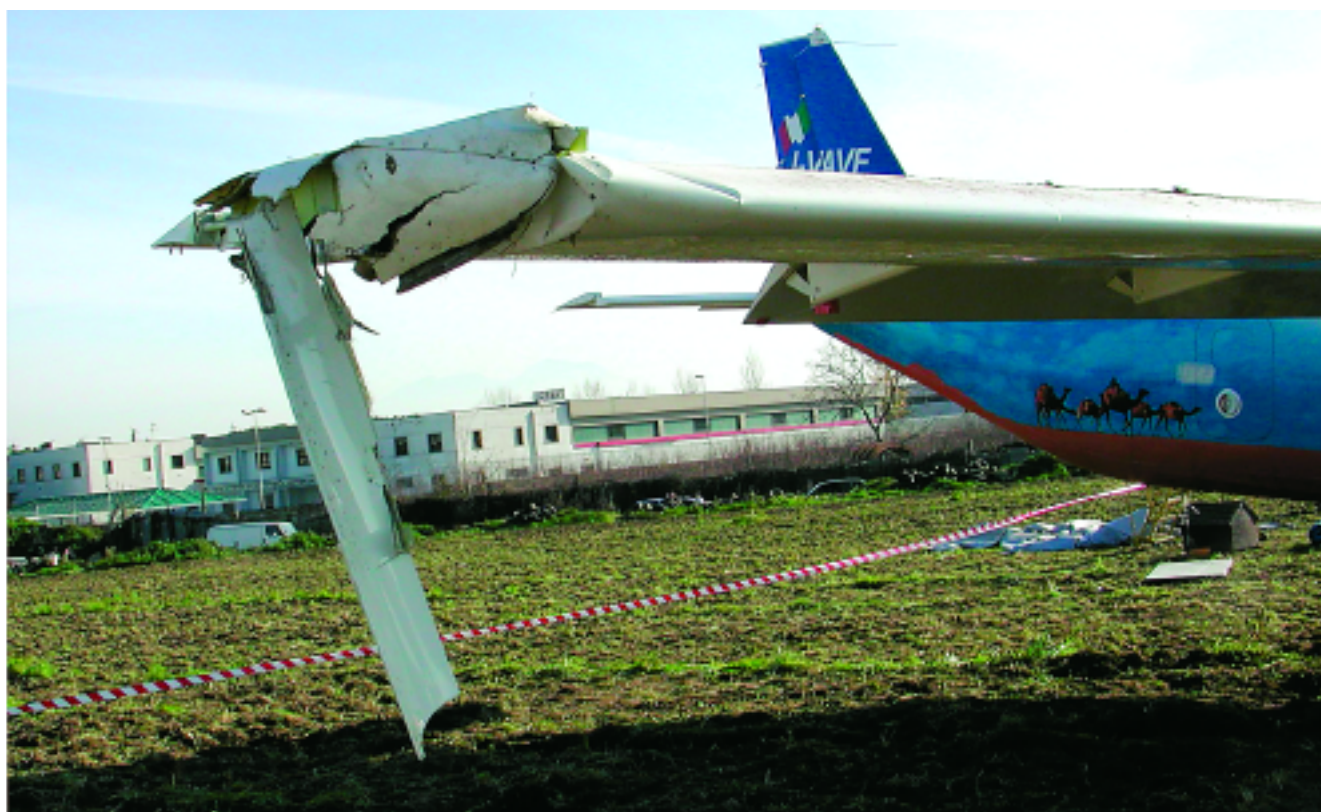
Foto 2

- il danneggiamento delle estremità alari, e la deformazione dei bordi di attacco e dei pannelli dei cassoni alari nelle zone di estremità; la semiala destra ha subito deformazioni del bordo di attacco anche nella zona di attacco alla fusoliera;
- rottura del traliccio del carrello anteriore ed "ingincchiamento" del puntone, con conseguente rotazione a 90° della gamba di forza;
- deformazione all'indietro di tutte e cinque le pale dell'elica;
- deformazione della paratia parafiamma;
- danni alla parte inferiore della fusoliera.

Danni all'estremità alare destra.

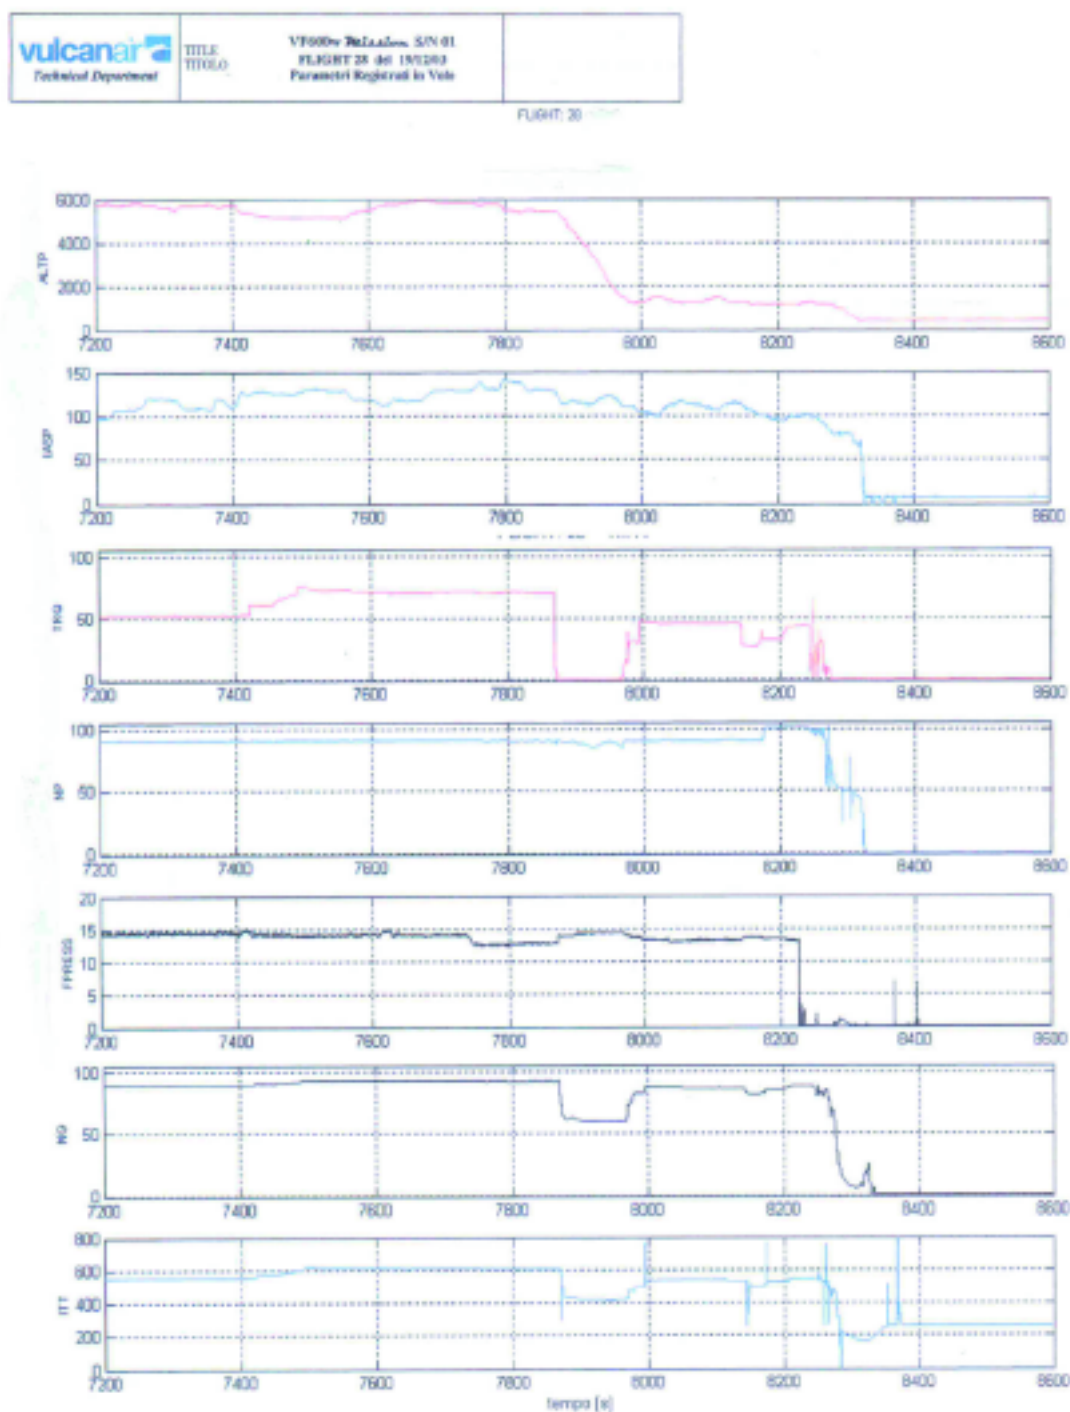
TIME HISTORIES DI ALCUNI PARAMETRI REGISTRATI IN VOLO

Le *time histories* dei parametri di volo relativi al gruppo motopropulsore ed all'impianto carburante indicano che le oscillazioni di coppia e lo spegnimento del motore sono successive alla diminuzione della pressione carburante nell'impianto, portando quindi ad escludere che alla base dello spegnimento vi sia stato un guasto del motore. Il motore è stato inviato al costruttore, che ha confermato il corretto funzionamento dell'impianto di alimentazione e regolazione del carburante.

L'accensione della spia "SUMP FUEL LOW" riportata dal pilota e l'azzeramento della pressione carburante sono indicative di un'interruzione dell'alimentazione al *sump*.

L'individuazione del momento in cui si dovrebbe essere accesa la spia "SUMP FUEL LOW" è stata facilitata dalla circostanza che, dal termine della fase di discesa (15.40.24) fino a quando la pressione del carburante si è azzerata (ore 15.44.45), il pilota ha mantenuto costanti i parametri di velocità, quota e giri motore, cosicché il consumo di carburante orario, ricavato da appositi grafici, dovrebbe essersi mantenuto costante e pari a circa 340 lb/ora. Poiché dal momento dell'accensione della spia restano circa 20 lb di carburante nel *sump* ed 1 lb nelle tubazioni, per consumarlo tutto (azzerando quindi la pressione) occorrono circa 220 secondi. La spia si dovrebbe quindi essere accesa alle 15.41.05 circa, cioè al termine della fase di discesa.
