航空事故調査報告書

日本航空株式会社所属 JA8904
(同社所属 JA8546 との接近)

平成14年 7月12日

航空・鉄道事故調査委員会

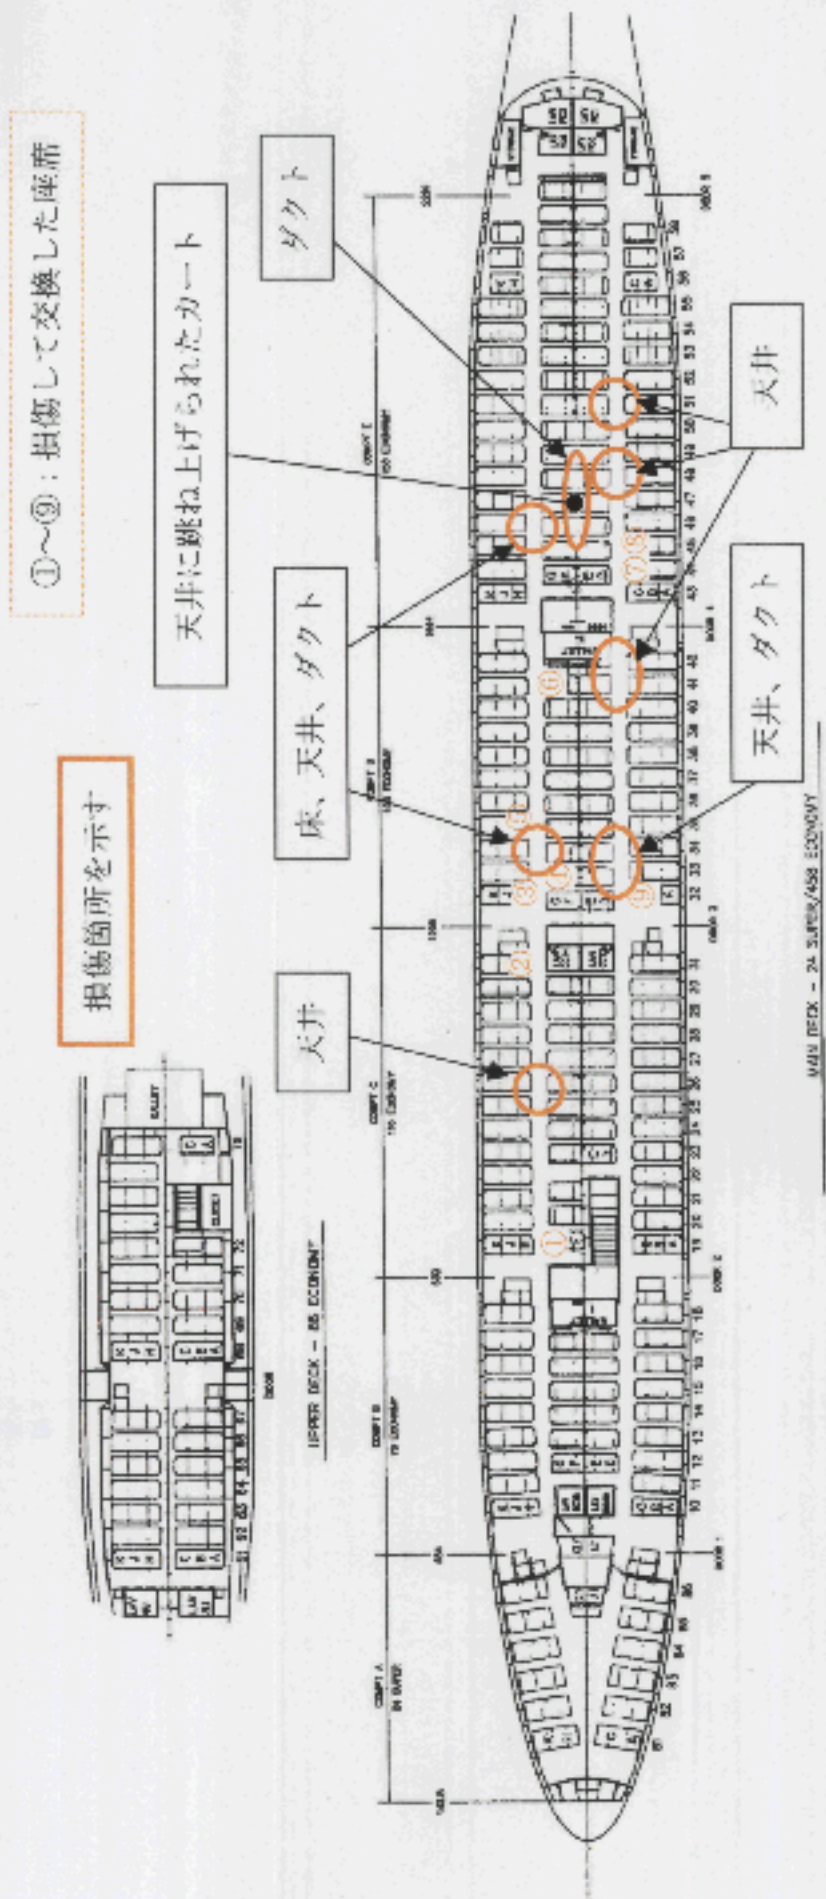
付図 I 5 A機の損傷状況

破損の結果、交換した座席を列記する。()内は付図15の位置番号を示す。

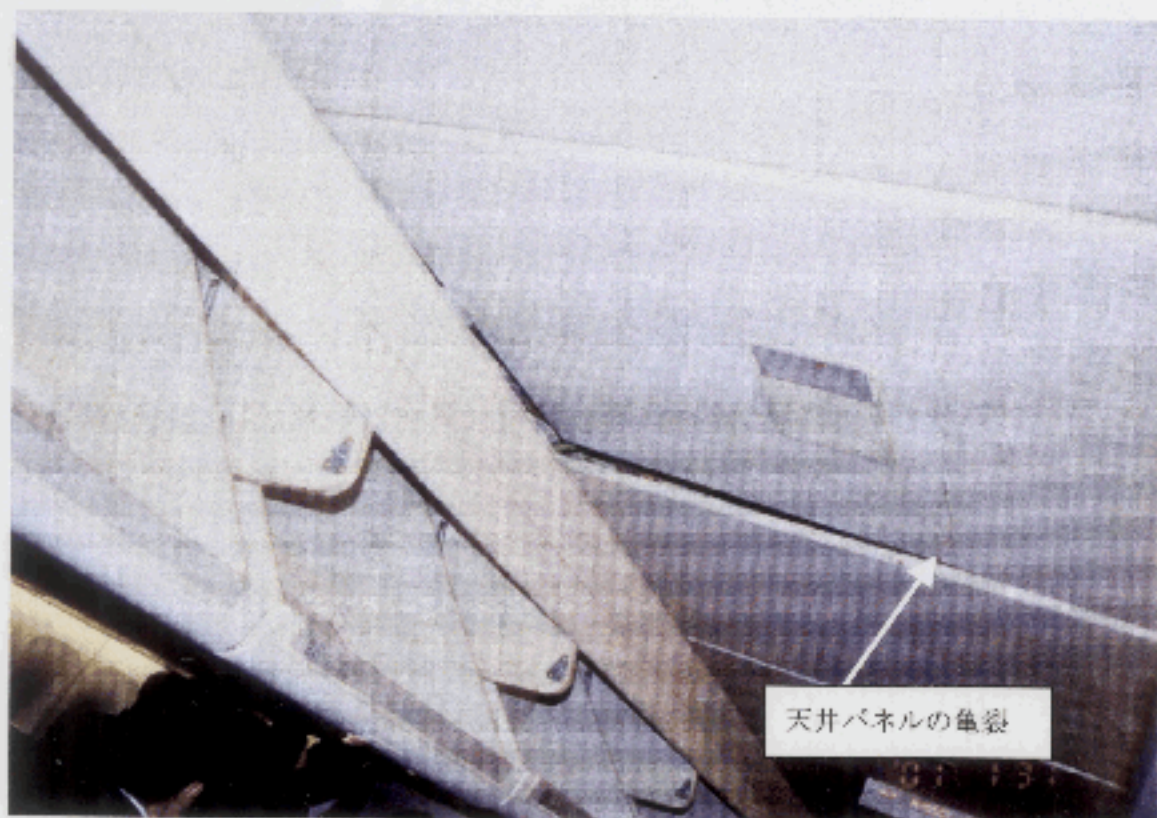
写真1 A機の天井パネルの損傷状況1

座席26付近の天井板の一部に亀裂があった。

本事故により、A機の客室内の天井パネルが数カ所破損していた。これについては、ギャレーカートを使用して機内サービス中のCAがサービスしていた位置と、破損した天井パネルの位置がほぼ一致している。したがって、天井パネルの破損はCA及びギャレーカートが浮揚した際に当たったことによるものと推定される。

右側通路座席26付近の上部天井パネルの損傷（機体後方から前方を見る）

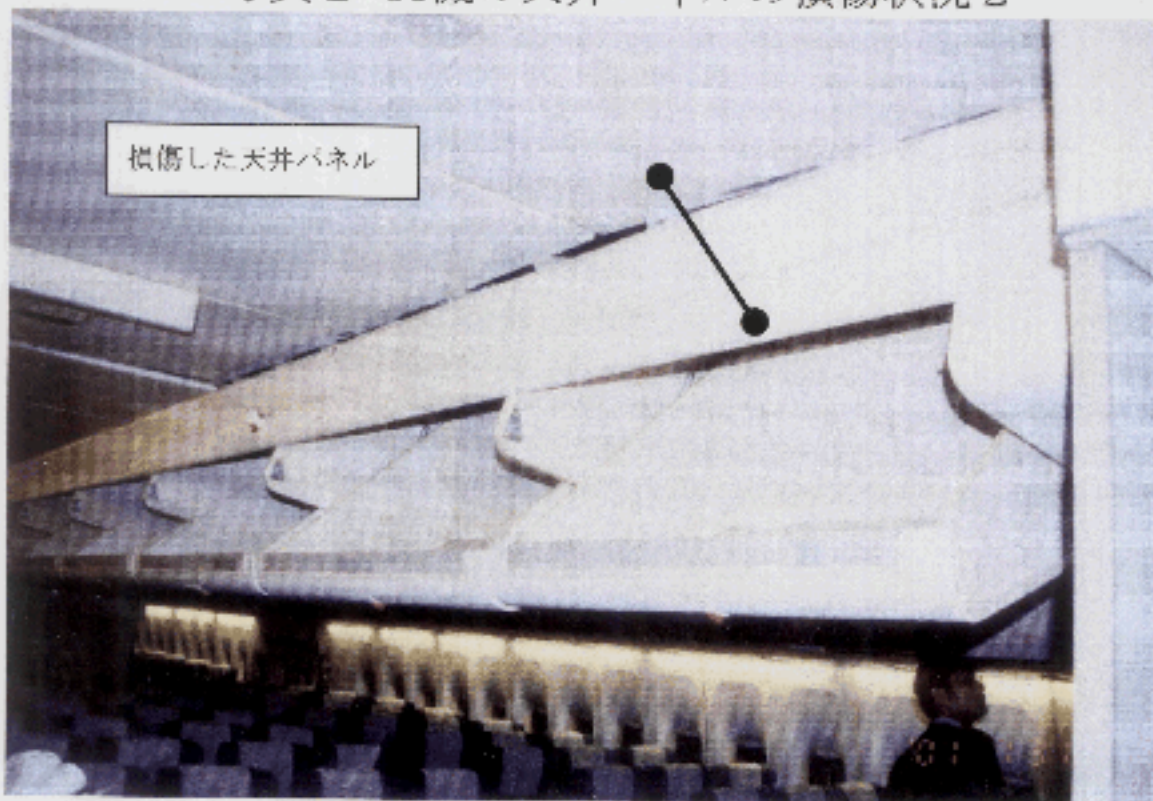
写真2 A機の天井パネルの損傷状況2

座席 3 2 ~ 3 3 付近の天井板の一部に亀裂があった。

右側通路座席32付近の上部天井パネル取付部損傷（機体前方から後方を見る）

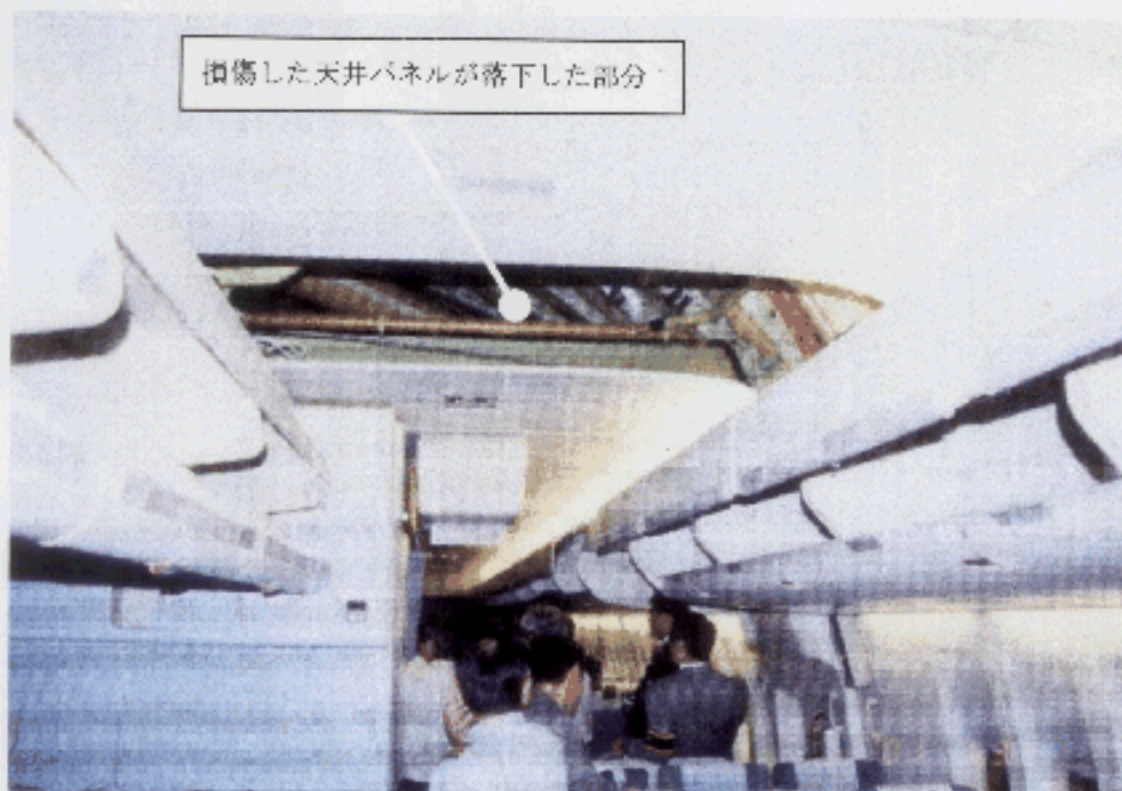
写真3 A機の天井パネルの損傷状況3

座席41付近の天井板は亀裂があり、床に落下していた。

左側通路座席41付近の上部天井パネルの損傷（機体前方から後方を見る）

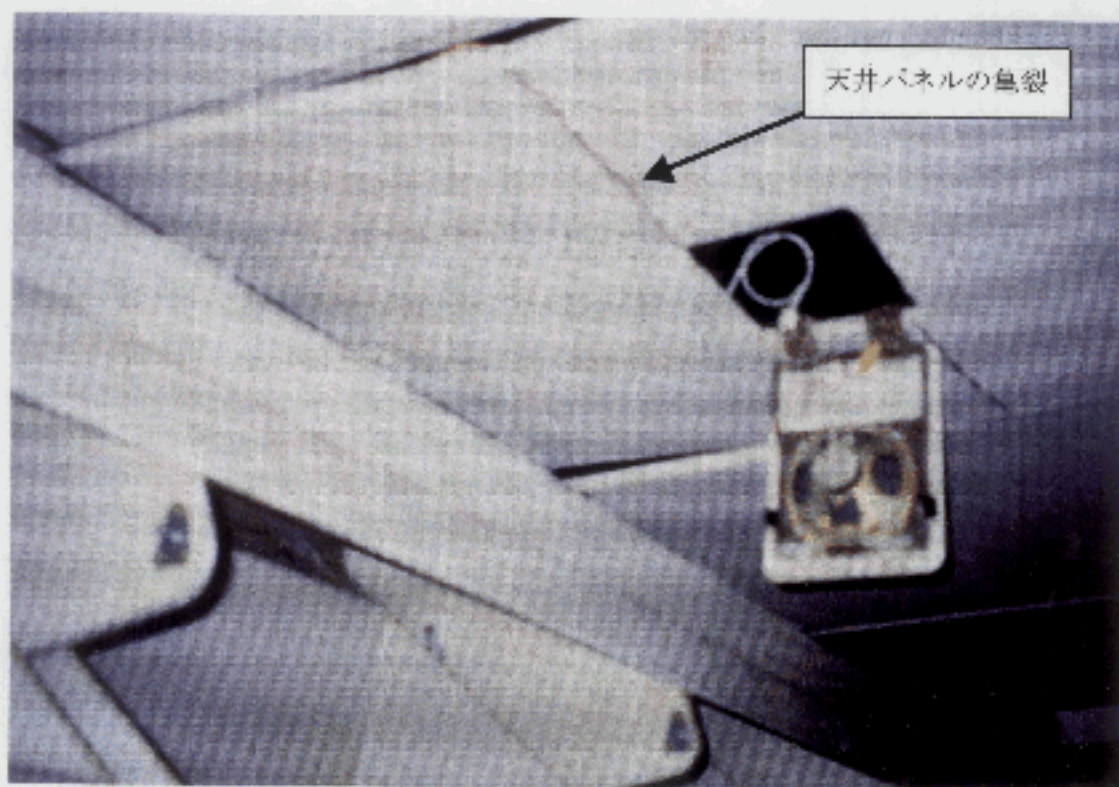
写真4 A機の天井パネルの損傷状況4

座席48付近の天井板の一部に亀裂があった。

左側通路座席48付近の上部天井パネルの損傷（機体前方から後方を見る）

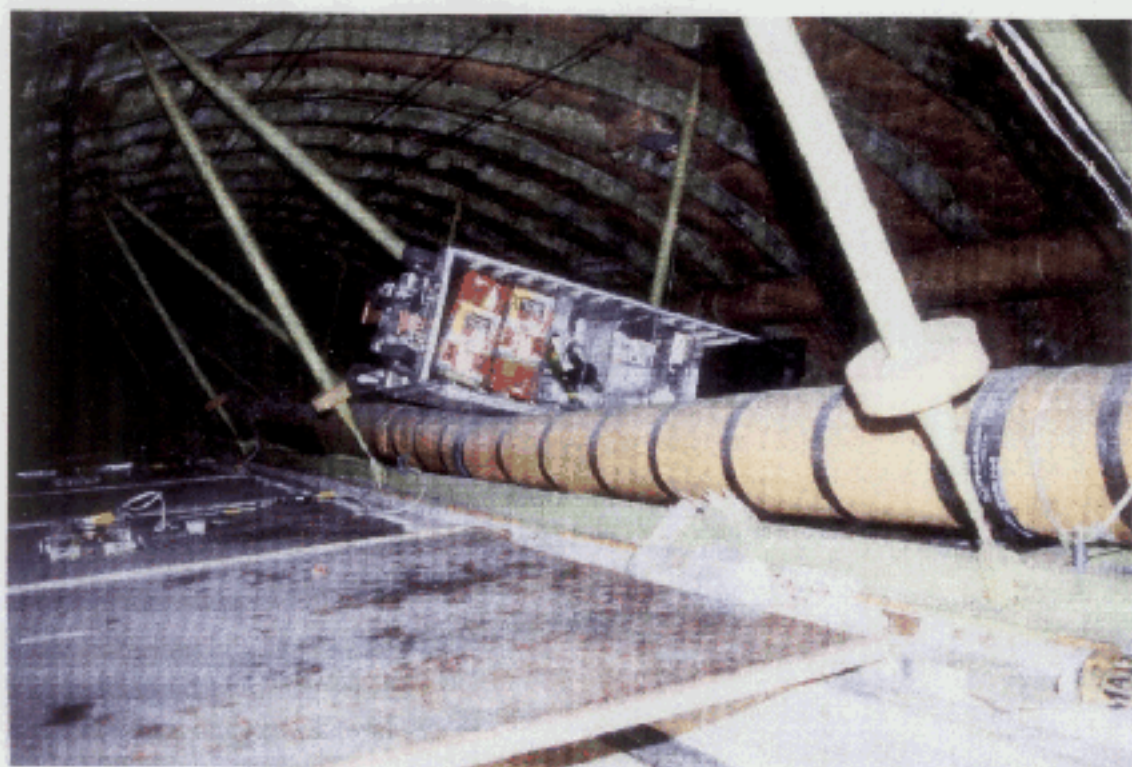
写真5 A機の天井に跳ね上げられたギャレーカートの状況1

乗客サービス用ギャレーカート 5 台が破損していた。そのうちの 1 台が、座席 4 7 E F 付近の天井裏に乗っていた。

コンパートメントEでは、ギャレーカート2台が使用されていた。左側通路にあったギャレーカート1台が浮揚後に落下し、破損した。その付近では座席、天井などが破損していた。右側通路の1台は、座席47付近の天井を跳ね上げ、胴体中央付近の天井裏に飛び込み、そこに前後方向に設置してある梁と空調ダクトの上に乗って、ギャレーカート上部を左側に向けて破損し、停止していた。付近では、床、天井、空調ダクトなどが破損していた。天井裏に跳ね上げられたギャレーカートを飛行中に降ろすことは不可能であったため、着陸するまで天井裏に置かれたままであった。その位置は、床から約2.7mの高さであった。同ギャレーカートは、高さ101cm、巾30cm、奥行き43cmで、重量(天井裏に散乱した搭載物約4.5kgを含む)は約39kgであった。

事故発生時、CAは乗客に飲み物などを配る機内サービスを行っていたが、このサービスには多数のギャレーカートが使用されており、すべてが空中に浮揚し、そのうちの後方客室にあった1台は通路の天井を突き上げて天井裏まで跳ね上げられ、付近の空気ダクトを破損し、同ダクトと構造部材の梁の上に乗った状態で停止したものと推定される。

右側通路座席45付近の天井から後方を見る

A機には、2.12.1.2項で述べたように、ギャレーカートを固定する設備が幾つかのドア付近の床面に施されていたが、本事故においては航空機の動揺が予告なしに突然であったため、その使用が間に合わなかったものと推定される。航空機の運航中、CAがギャレーカートを使用している際に、急な降下をしたり、乱気流その他で航空機の姿勢が急激に変化した場合には、ギャレーカートが浮揚し、あるいは転倒し、乗客乗員の身体生命に危害を加え、また航空機の操縦系統及びその他の系統に損傷を与えるおそれがある。そのため、機内サービス中のギャレーカートを固定するなどの方法により、ギャレーカートが浮揚する可能性の低減を図るなどの新たな施策を検討する必要がある。

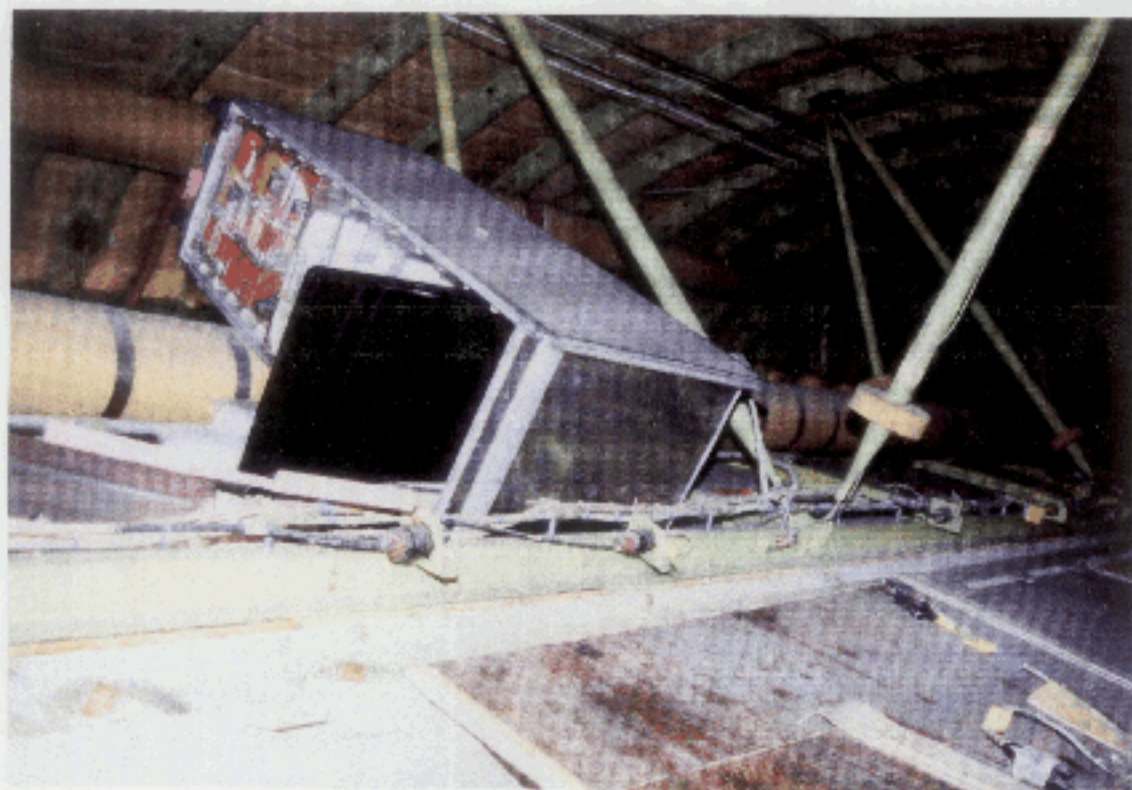
写真6 A機の天井に跳ね上げられたギャレーカートの状況2

座席 4 5 ~ 4 7 H 付近の天井裏に配管されていた空調用ダクトの一部に亀裂があった。

左側通路座席46付近の天井から後方を見る

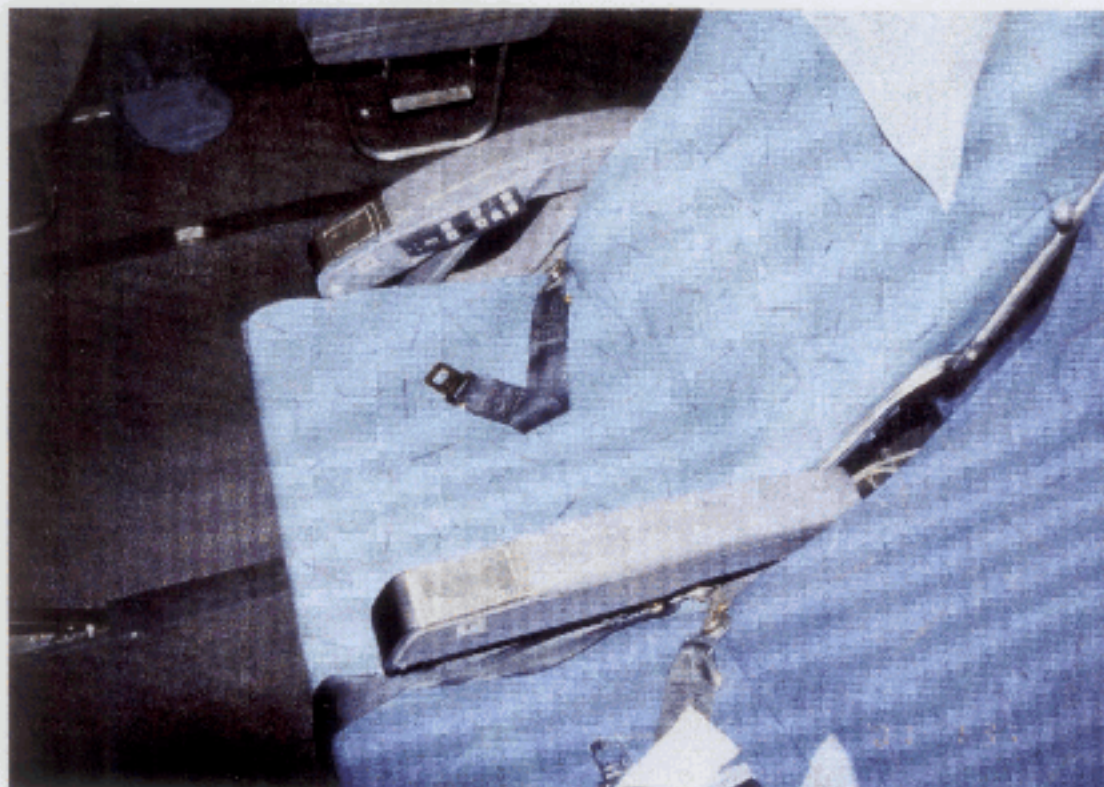
写真7 A機の座席の損傷状況1

座席33G席の右アームレスト部が破損していた。()

右側通路座席33の通路側肘掛けの損傷

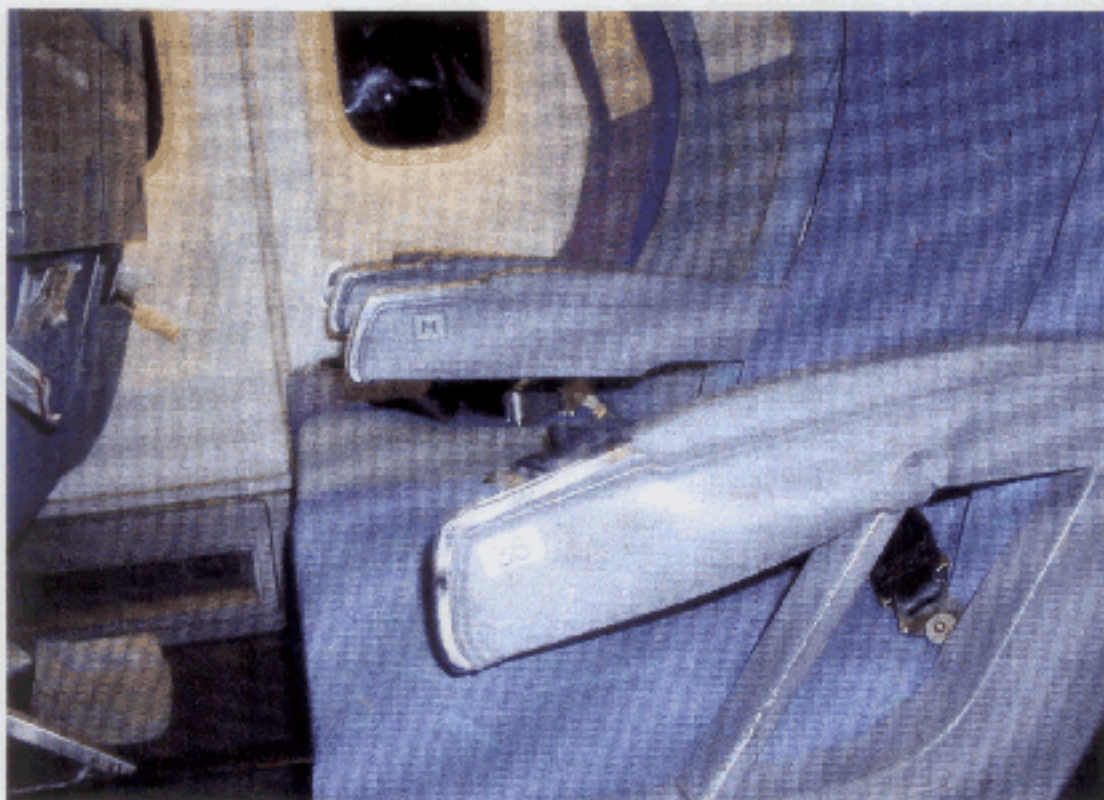
写真8 A機の座席の損傷状況2

座席35H席の左アームレスト部が破損していた。()

右側通路座席35の通路側肘掛けの損傷
