MINISTÉRIO DA ECONOMIA E DO EMPREGO
GABINETE DE PREVENÇÃO E INVESTIGAÇÃO DE ACIDENTES COM AERONAVES
GPIAA

INVESTIGAÇÃO DE INCIDENTE COM AERONAVE

Data/hora: 20/06/ 2011 @ 09:39 UTC		Proc. N° 8 /INCID/2011
Operador: Academia Aeronáutica de Évora		Tipo de Incid.: saída de pista
Id. da aeronave: TB-200 registo CS-DEL		
Local: Aeródromo Municipal de Portimão (LPPM)		
Tipo de voo: Instrução - voo solo	Fase do voo / Operação: Aterragem	
Ocupantes: 1	Pax. 0	Lesões: NIL
Danos nas Aeronave: Trem de proa, hélice e asa direita danificados

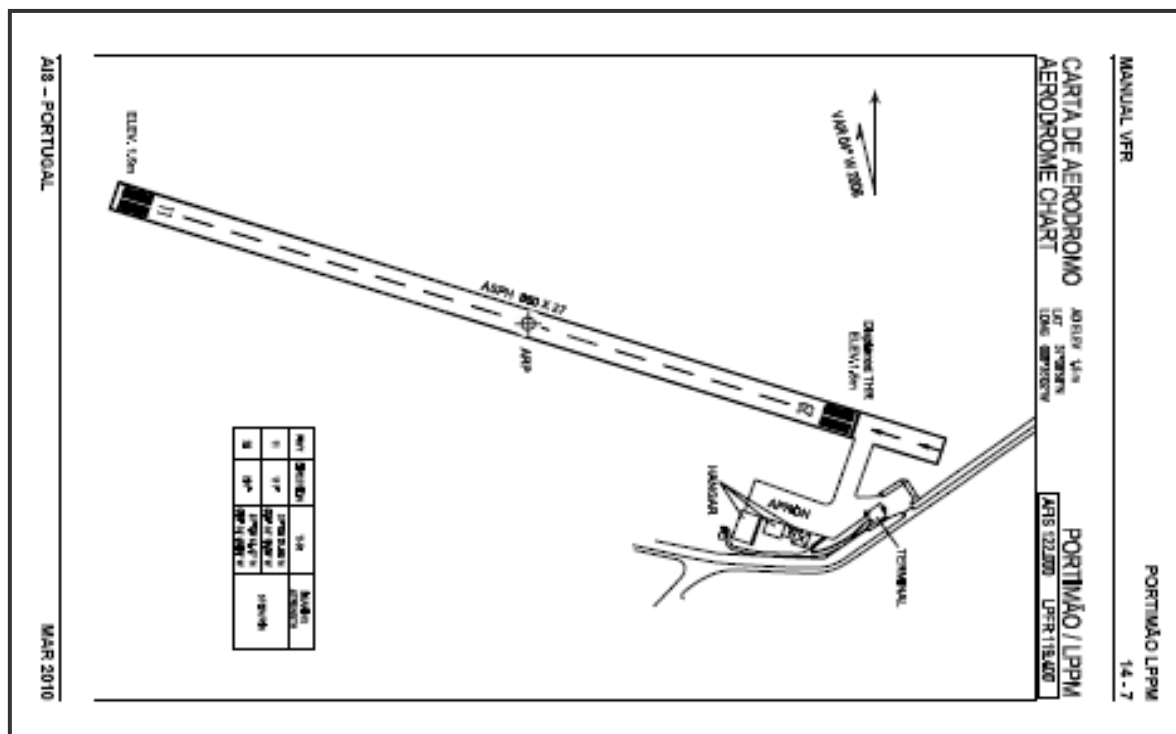
Figura 2 – Carta do Aeródromo de Portimão.

A presença dum monte a leste do aeródromo de Portimão condiciona as características das pistas, nomeadamente ao nível das distâncias disponíveis para as manobras de descolagem e aterragem (ver Fig. 3). Adicionalmente, pode provocar alguma preocupação nas tripulações menos experientes sobretudo durante a aproximação e aterragem na pista 29 ou na descolagem da pista 11.

A pista 11 tinha 860 metros de distância disponível para aterragem e 770 metros de distância disponível para descolagem, uma diferença significativa que, juntamente com a presença dos obstáculos no sector de subida pode ter condicionado o piloto no momento de decidir entre prosseguir ou descontinuar uma aterragem deficiente. Na prática, o piloto dispunha de uma pista de 860 m para aterrar dos quais apenas 770 m poderiam ser utilizados para descontinuar a aterragem.
