RELATORIO DE ACIDENTE

**SATA - S.A. DE TRANSPORT AERIEN
SE210R SUPER CARAVELLE HB-ICK**

**IMPACTO NO MAR NAS PROXIMIDADES
DO AEROPORTO DE SANTA CATARINA
ILHA DA MADEIRA
PORTUGAL**

18 DEZEMBRO 1977

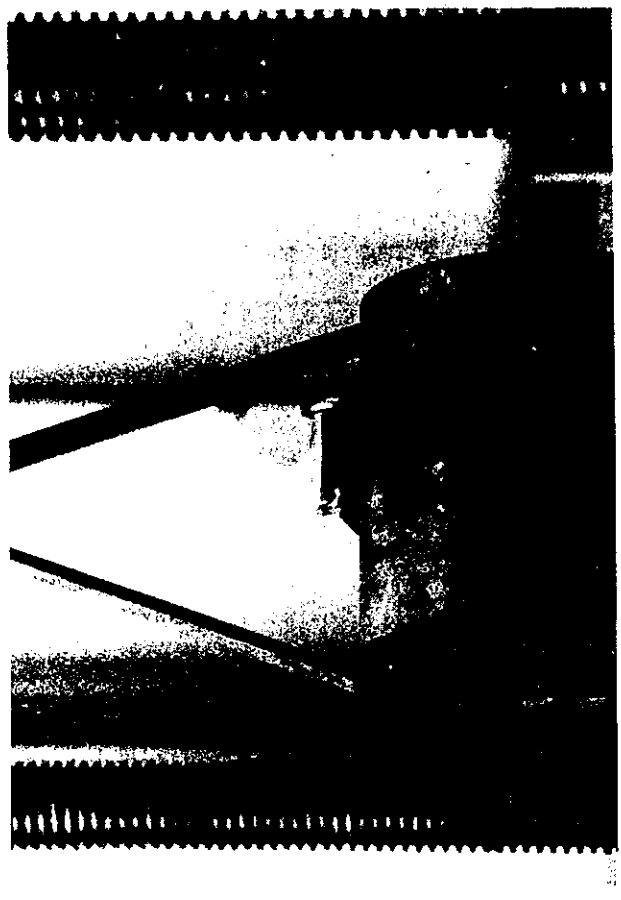
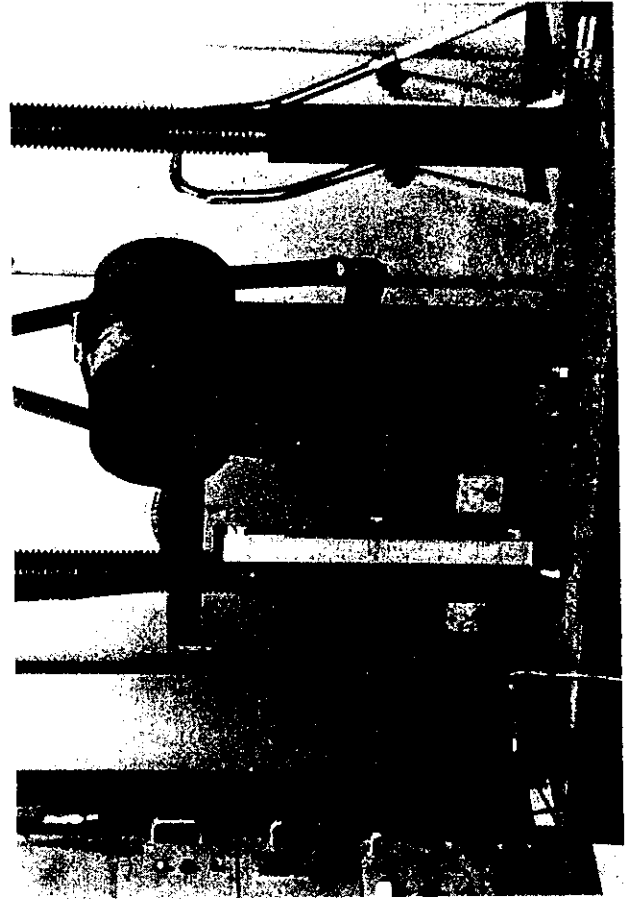
* CROQUIS OF PROBABLE FLIGHT PATH IN
ACCORDANCE WITH INVESTIGATION AND
PILOTS' STATEMENTS *

b) Os esquemas que se juntam pretendem estabelecer uma configuração aproximada da atitude da aeronave no momento do impacto. Nesse momento, segundo o comandante, a aeronave voava à velocidade de 148 nós, aproximadamente 2 graus "nose-up" a 600 pés de altitude.

Após os sucessivos toques suaves (3 ou 4) das rodas do trem principal na crista das ondas, a aeronave perdeu velocidade e consequentemente sustentação, que a levou a mergulhar na água todo o trem principal, produzindo-se o choque final que levou a fuselagem à rotura entre as "Frames F-22 a F-26". A rotura da fuselagem entre aquelas estações deveu-se, possivelmente, ao facto de essa zona ter embatido na crista duma onda, em conjugação com o movimento brusco de rotação do "nose-down" gerado pelo binário das forças em jogo.
