RELATÓRIO DO ACIDENTE COM O AVIÃO
CESSNA 188 AGWAGON, CS-AHS
EM 15-MARÇO-1979

RELATÓRIO Nº. 3/79/GPI

RELATORIO DAS DEFICIENCIAS TECNICAS
RELATIVAS AO INCIDENTE, OCORRIDO COM
A AERONAVE CS-AHS, NO DIA 15/3/79 NA
QUINTA DO ESTACIO - BEJA.

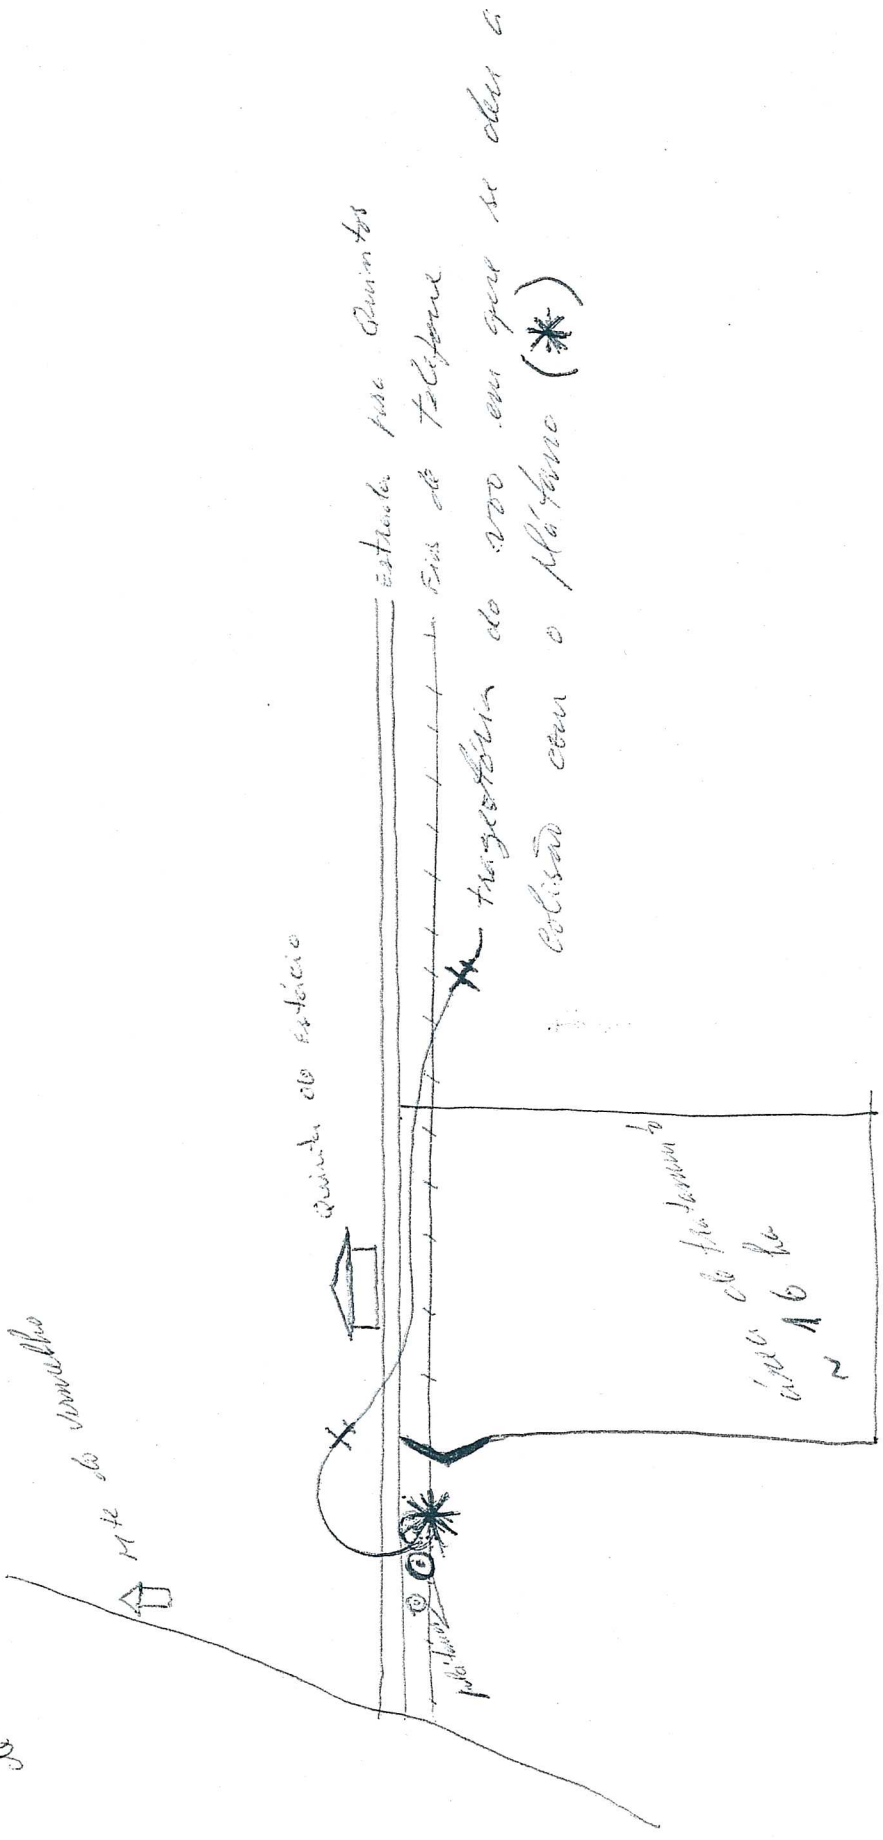
Junto envio fotocópia do mapa da zona do acidente, assim como desenho de pormenores do mesmo. Passo a relatar os detalhes — conforme o acordado com o Exmo. Sr. José Pimentel Santos:

Última descolagem efectuada às 9:50 do dia 15/MAR/79; hora do acidente — 10 H.; carga a bordo — 30 Kts; descrição do acidente: conforme o desenho, ao largar o resto do adubo na extremidade N da área de tratamento e, ao executar uma volta de inversão, para largar o resto do adubo na reentrância da área — na extremidade NW a sublinhado — apertei a volta, houve um ligeiro afundamento do avião. Ao reagir dando-lhe «mão» colidi com a parte superior do platano — com cerca de 15 m de altura. Dirigi-me para o aeródromo de Beja em condições de voo satisfatórias.
