RELATORIO DO ACIDENTE COM O  
CESSNA 402B, CS-ARL  
NO AERODROMO DE CASCAIS  
EM 7/OUT/83

Relatório No. 9/83

INQUÉRITO AO ACIDENTE OCORRIDO EM  
7/10/83, NO AERÓDROMO MUNICIPAL DE  
CASCAIS, COM O AVIÃO CESSNA 402B,  
CS-ARL, PROPRIEDADE DE .

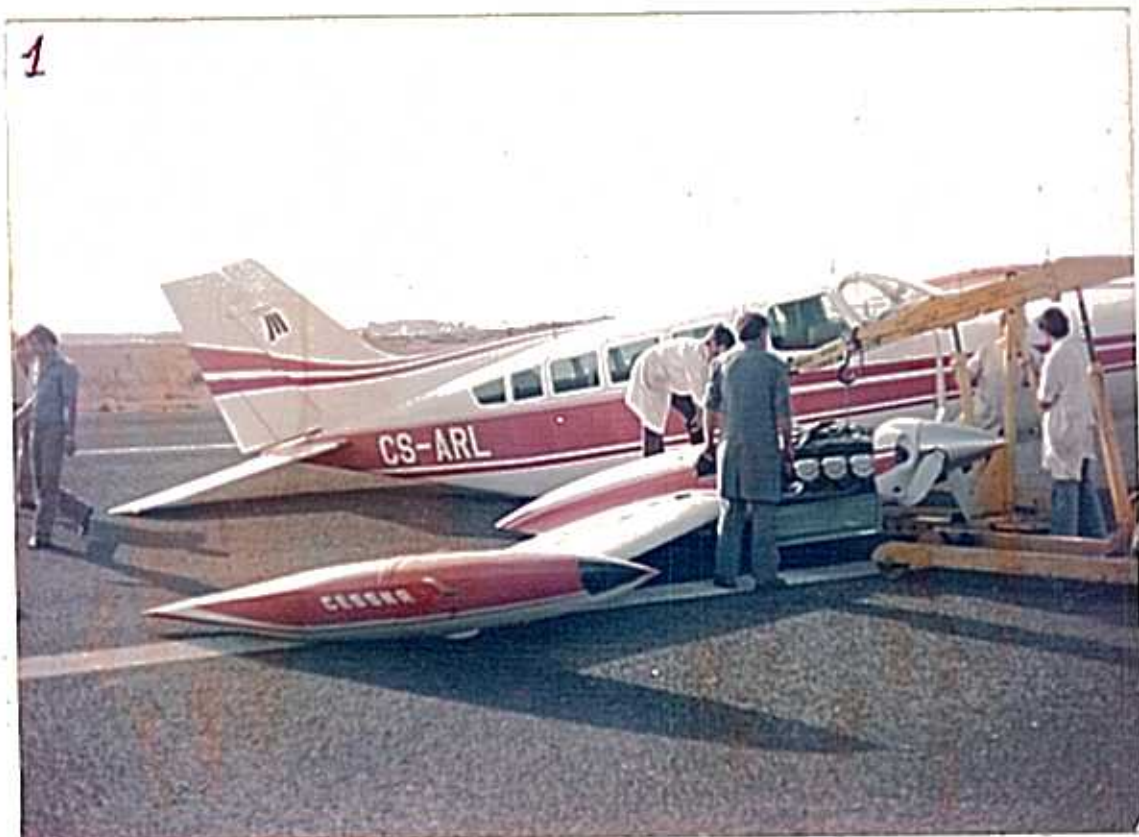
- Asa direita:
- O "tip-tank" roçado no intradorso na proximidade da ponta da asa;
  - Farol danificado.

Aileron direito - Roçado no intradorso próximo do bordo de fuga.

Flap direito: - Com as secções exterior e interior do revestimento no intradorso roçado e solto junto aos rebites no bordo de fuga.

ASPECTO DA AERONAVE (LADO DIREITO)

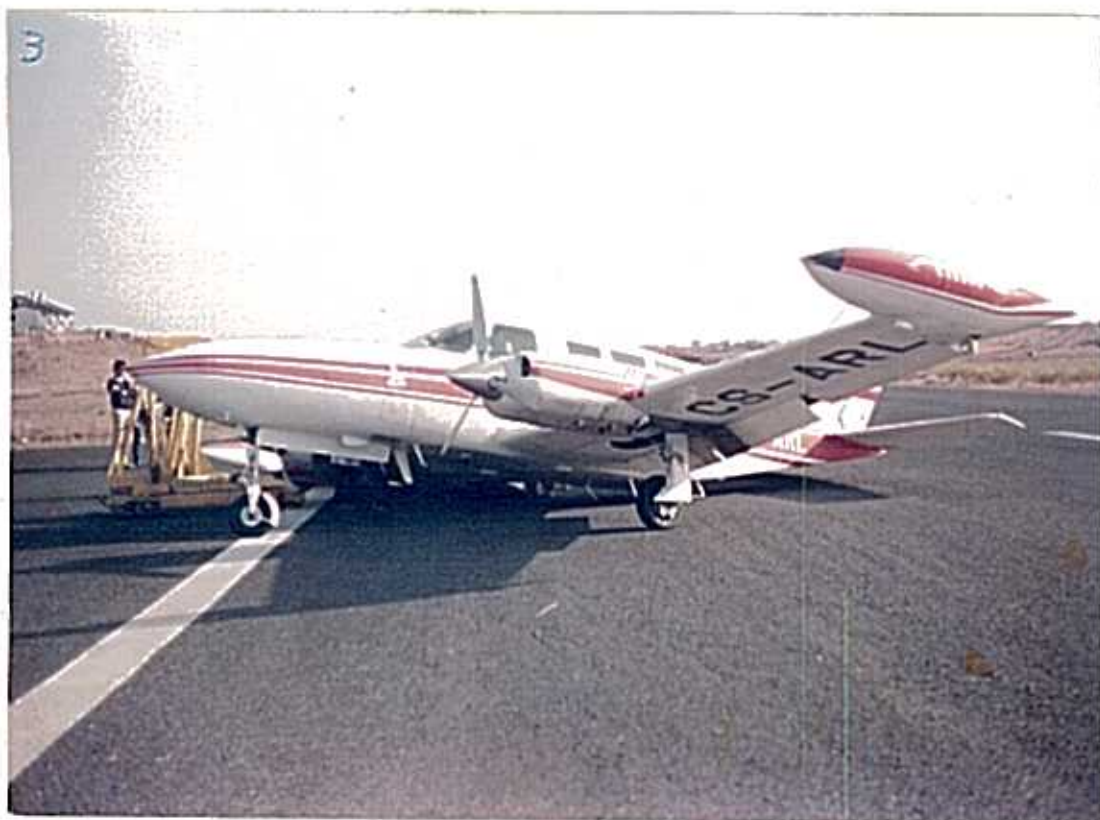
ASPECTO DA AERONAVE (LADO ESQUERDO)

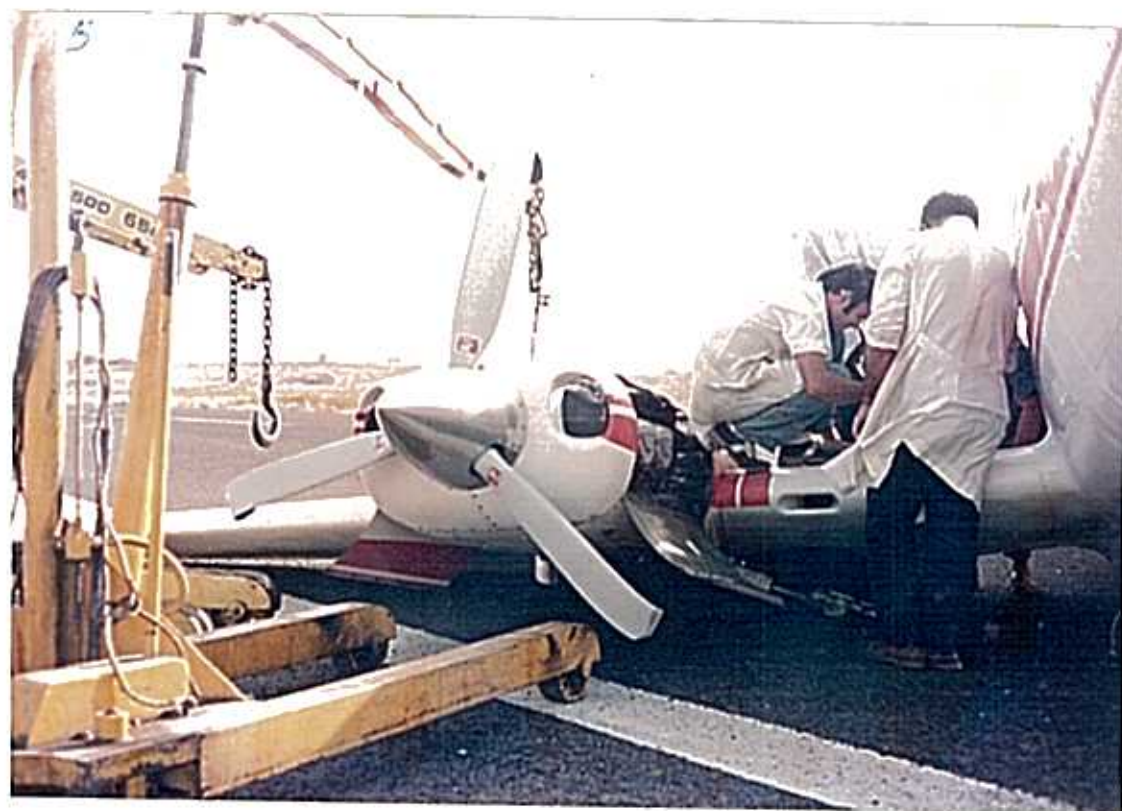
Motor 2 (direito): - Ponta das pás do hélice enroladas para dentro  
(motor em potência).

MOTOR DIREITO (VISTA DE FRENTE)

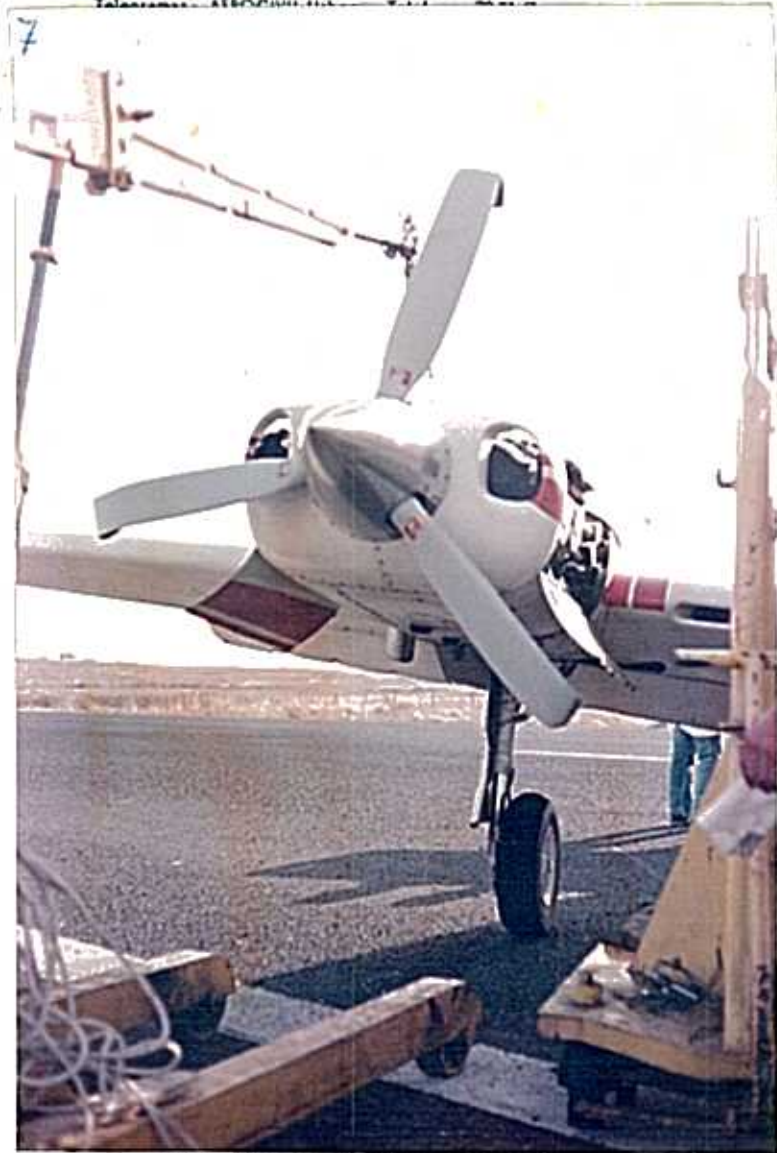
| COMPONENTES | ESTADO | | | | OBSERVAÇÕES |
|---|---|---|---|---|---|
| HÉLICE DE PASSO-FIXO/PASSO VARIÁVEL | | x | | | - COM AS PONTAS DAS PAS DO HÉLICE DA POSIÇÃO 2 ENHOLADAS PARA DENTRO (MOTOR EM POTENCIA). |

HELICE DO MOTOR DIREITO (VISTA DE FRENTE)

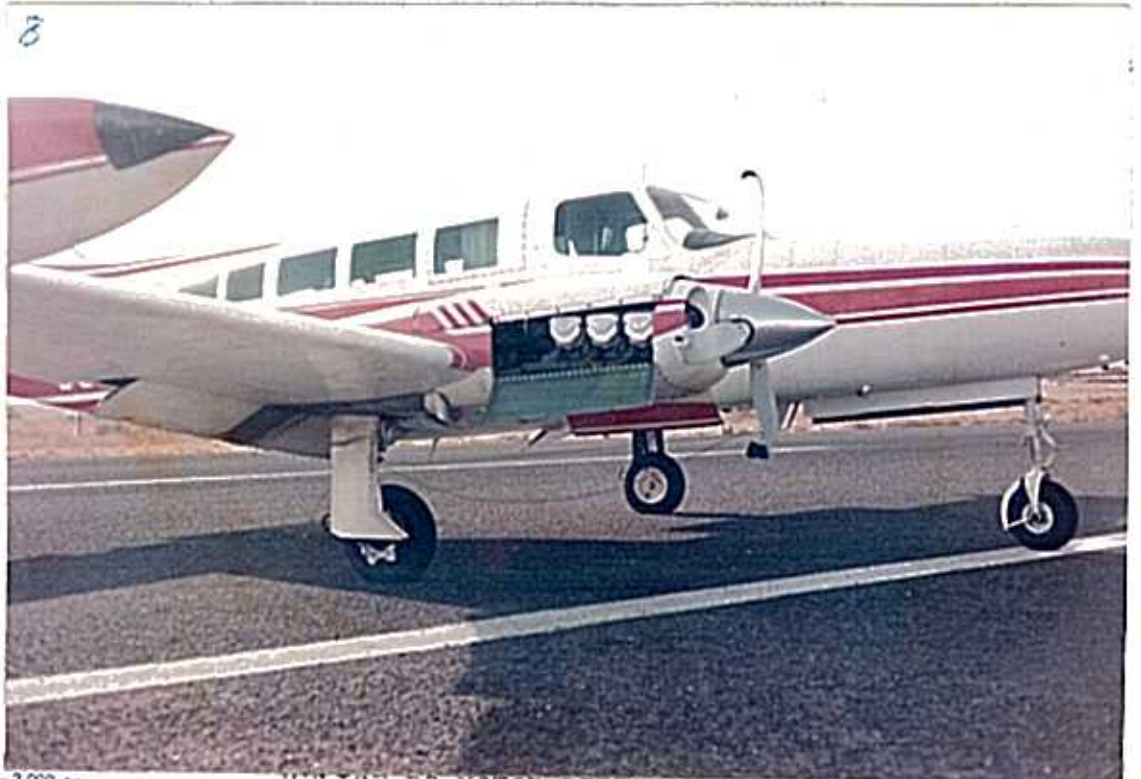
HELICE DO MOTOR DIREITO

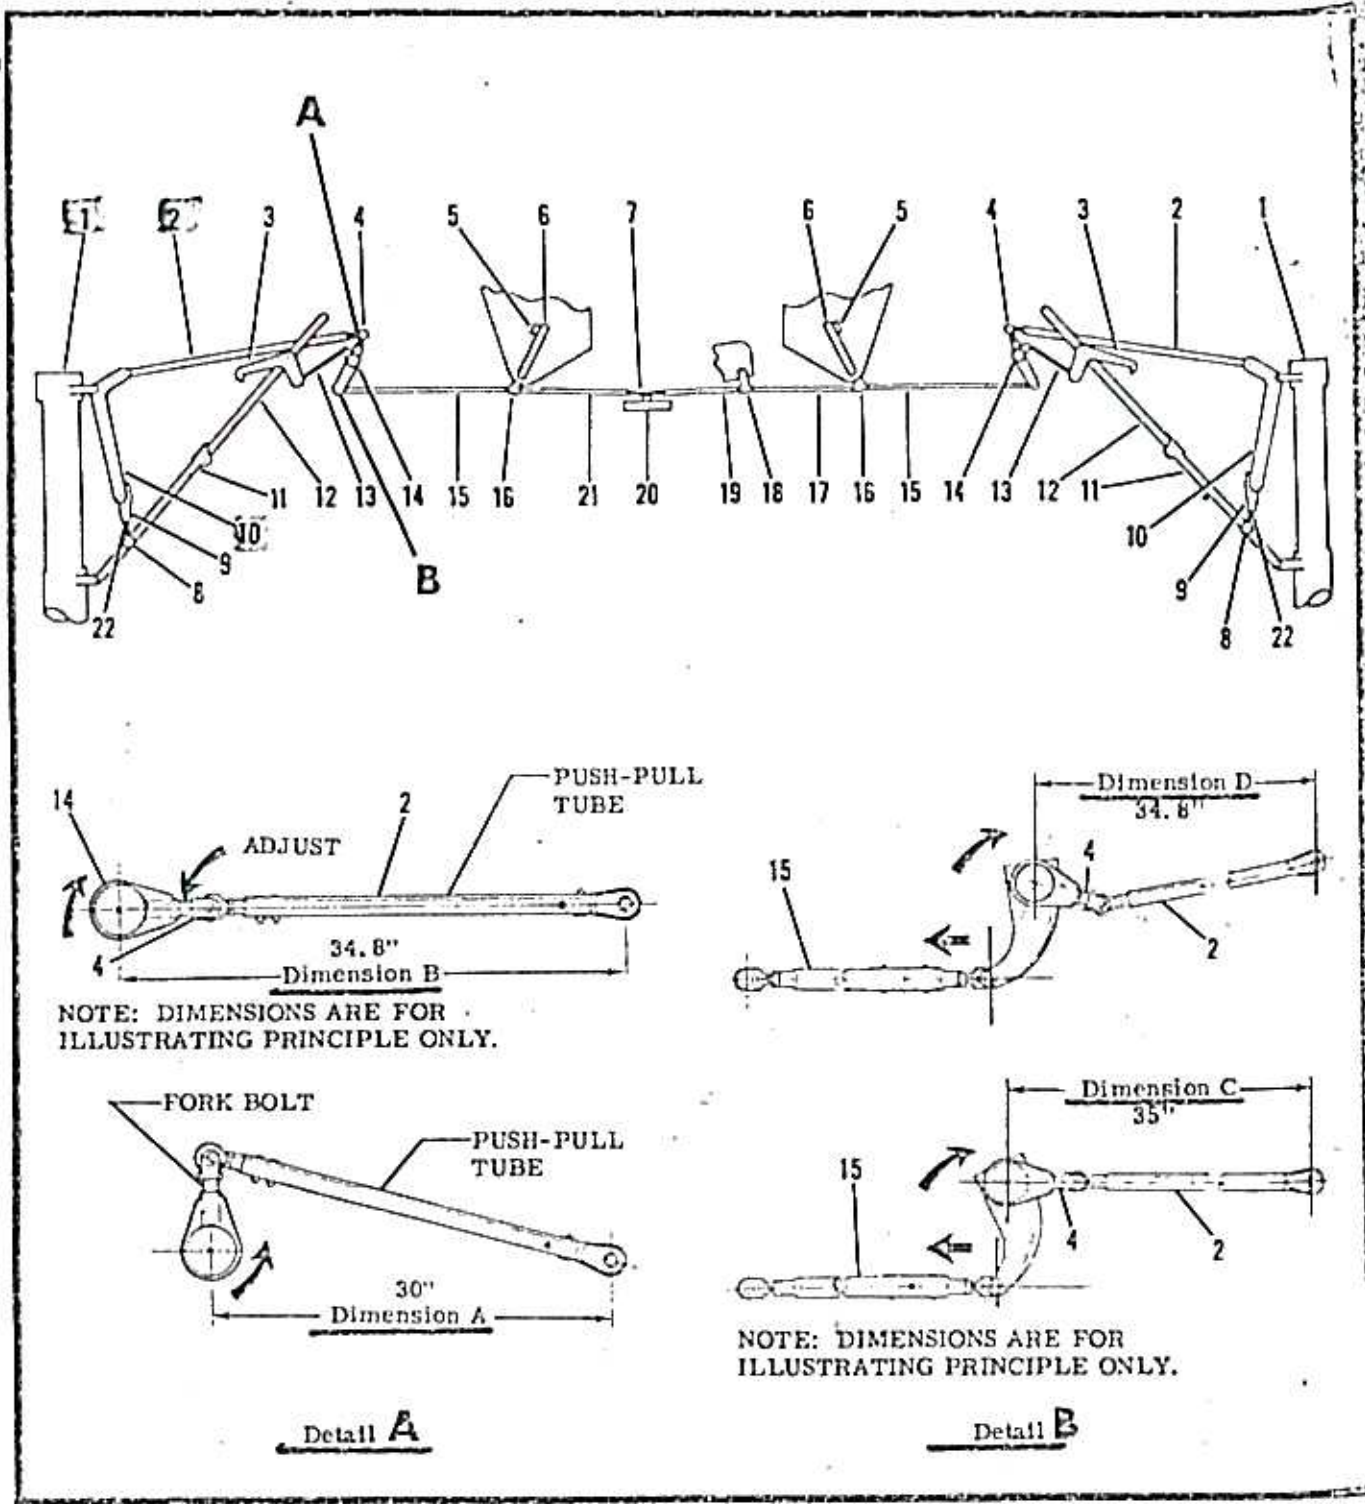
FIG. 4

3.1.1. "STRUT ASSY", RH, P/N 50410000-202 (Fig 1, item 1) fracturado no ponto de fixação do BELLCRANK ASSY, RH, P/N 5041001-2 (Fig 1, item 10).

3.1.2. "BELLCRANK ASSY", RH, P/N 5041001-2 (Fig 1, item 10) fracturado a cerca de  $1/3$  do comprimento, a partir do ponto de fixação do BELL CRANK à perna (Fig 1, item 1).

3.1.4. Contraporca de segurança do tirante P/N 840125-15 (Fig : item 2) foi encontrada aliviada e com  $3 \frac{1}{2}$  fios de rosca à vista.

- Neste caso, além da força ser zero, ainda se constatou que não só não era obtido o bloqueamento geométrico, como ainda não havia encaixe entre os "SIDE LINKS" (Fig 1, item 11 e 12) mas sim um afastamento de 1

Neste caso, além da força ser zero, ainda se constatou que não só não era obtido o bloqueamento geométrico, como ainda não havia encosto entre os side links (itens 11 e 12, Fig.1), mas sim um afastamento de cerca de 1/8".

7. Durante ensaio efectuado com a perna original não foi conseguido o bloqueamento em baixo, apesar de se ter ajustado uma volta o tirante (item 2, Fig.1) no sentido de aperto, favorecendo portanto o bloqueamento.

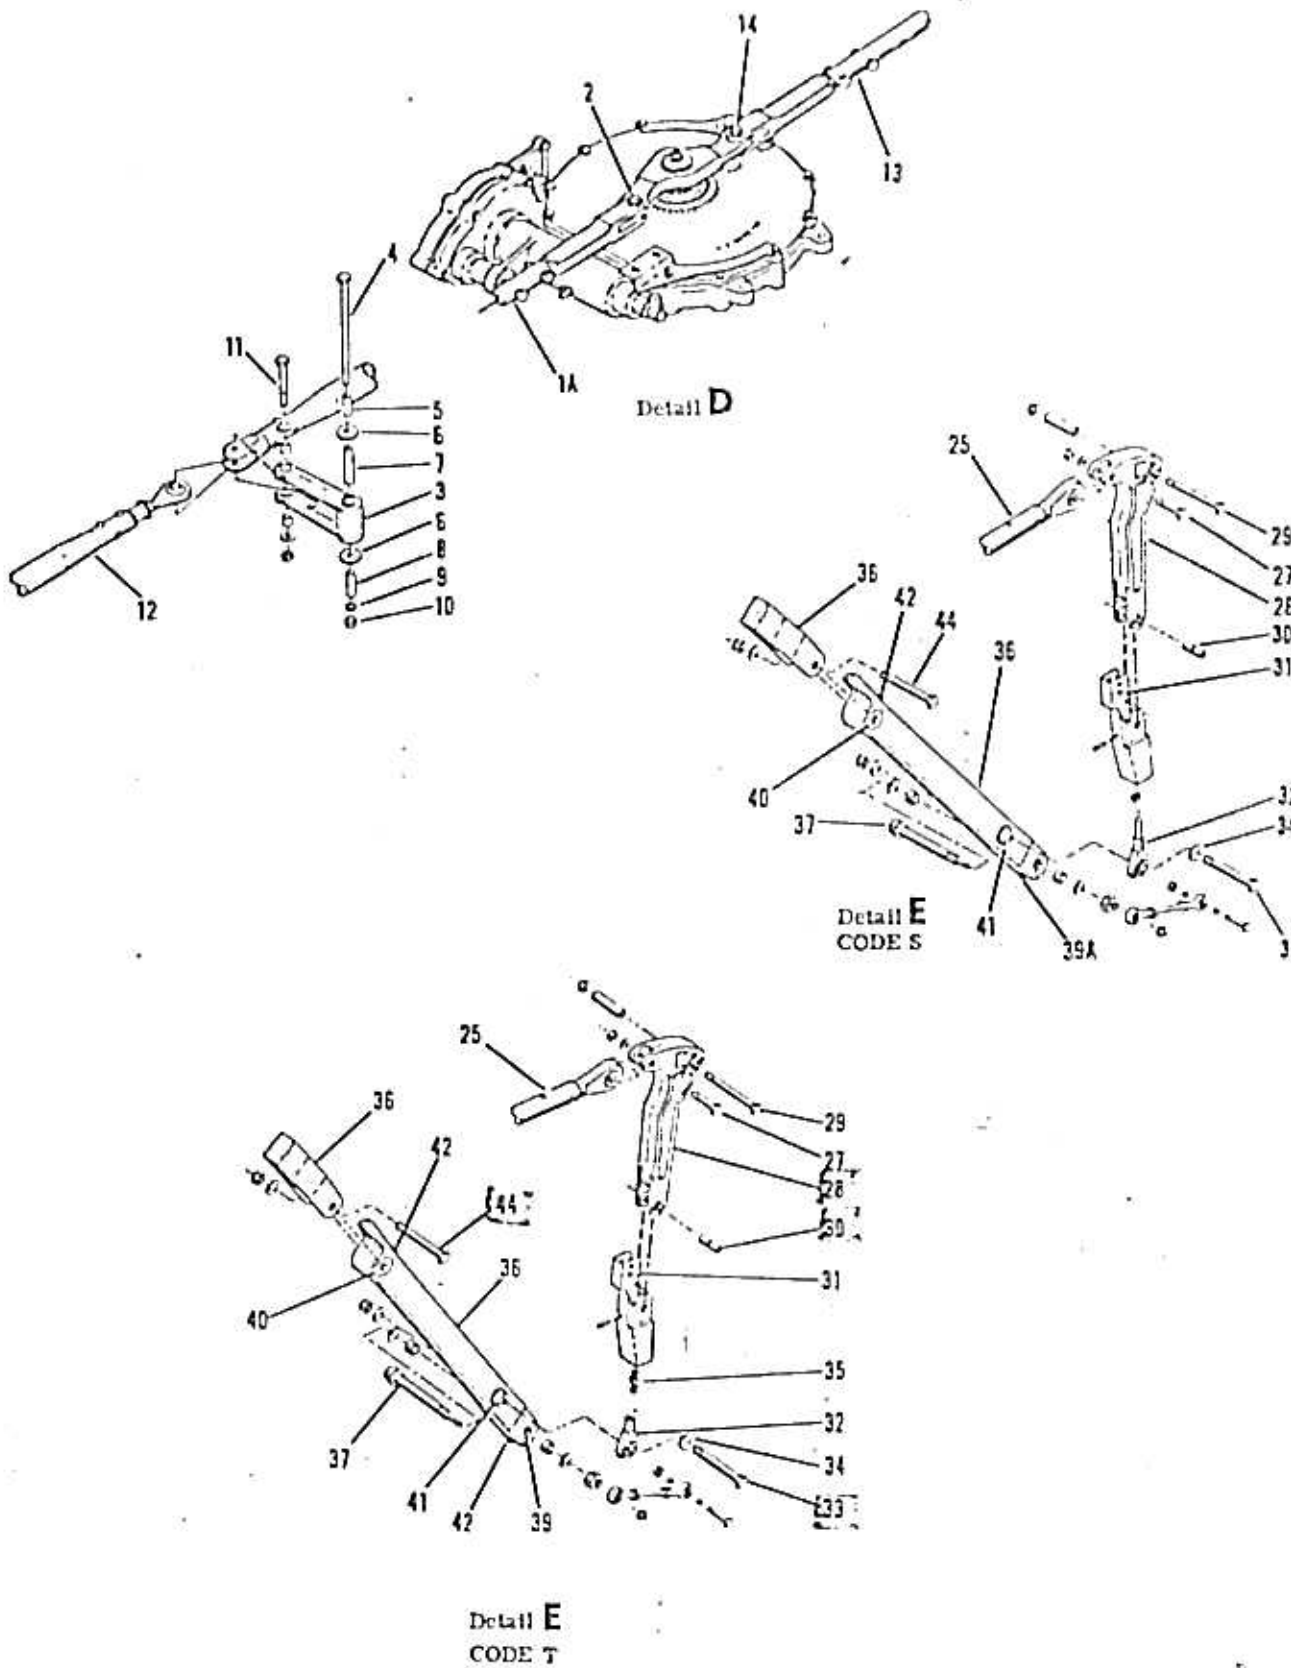
FIG. 2

3.1.3. Torque necessário para rodar o parafuso (Fig 2, item 44) da união das escoras laterais.

- no sentido de desaperto: 550LBS.in
- no sentido de aperto : 550LBS.in

- no sentido de desaperto : 50LBS.in
- no sentido de aperto : 50LBS.in

4. Comprimento encontrado entre a fixação (item 33, Fig.2) do bellcrank (item 28, Fig.2) e o down lock pin (item 30, Fig.2): 2 19/32 polegadas.
5. Contraporça de segurança do tirante P/N 0840125-15 (item 2, Fig.1) foi encontrada aliviada e com 3 1/2 fios de rosca à vista.

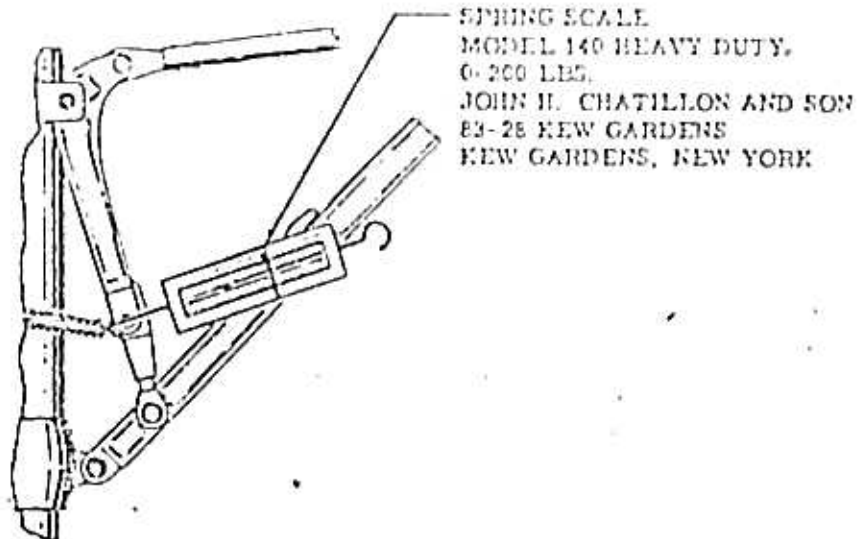
FIG. 3

3.1.5. Força necessária para desbloqueamento do trem (conforme Fig 3).

a) Perna esquerda . 17K<sub>2</sub>

b) Perna direita : Zero

- a) Perna esquerda:  $\pm$  17 Kg
- b) Perna direita: zero
