MINISTÉRIO DAS OBRAS PÚBLICAS, TRANSPORTES E COMUNICAÇÕES
DIREÇÃO GERAL DA AVIAÇÃO CIVIL

**RELATÓRIO DO ACIDENTE COM A AERONAVE
CESSNA F 150 L, CS-ASV
OCORRIDO NO GUINCHO/CASCAIS
EM 13 - ABRIL - 1992**

RELATÓRIO Nº 06/ACCID/GPI/92

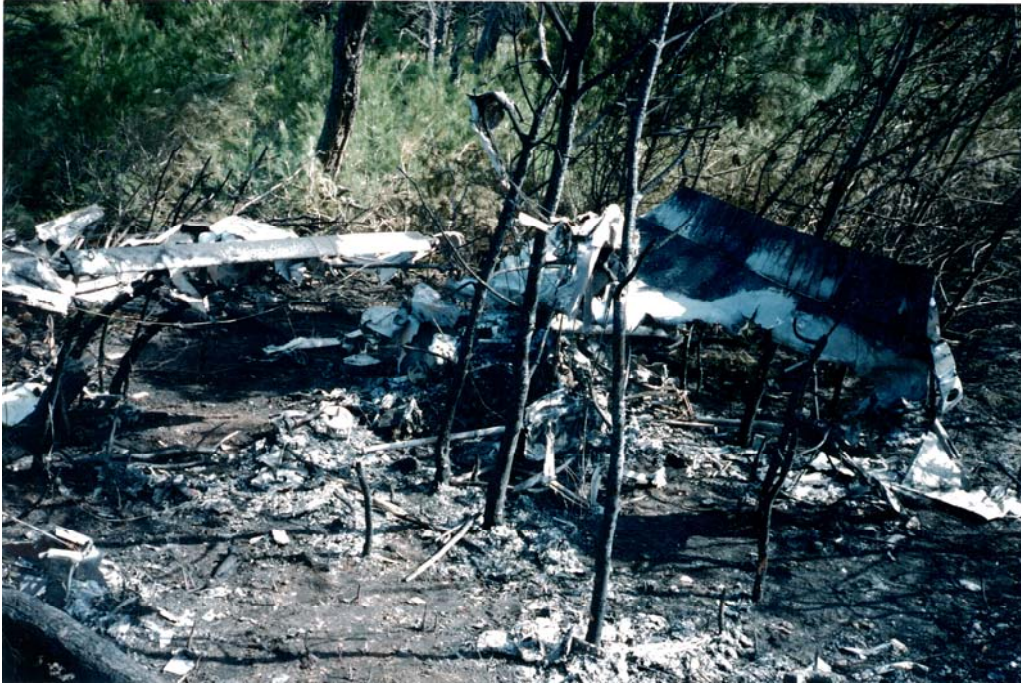
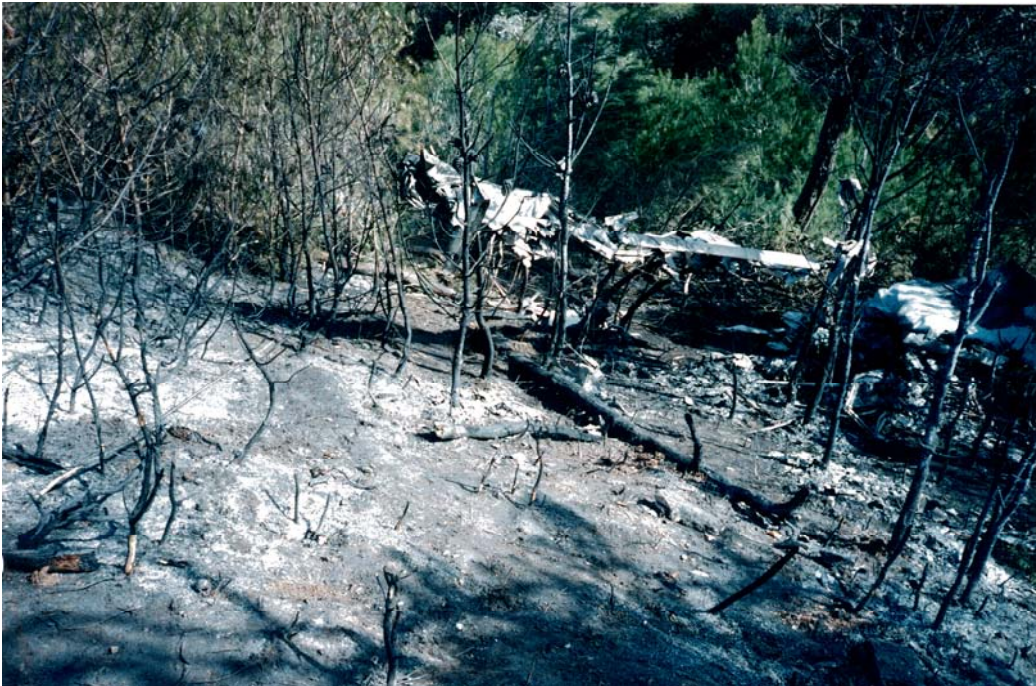
VISTA GERAL DOS DESTROÇOS CARBONIZADOS

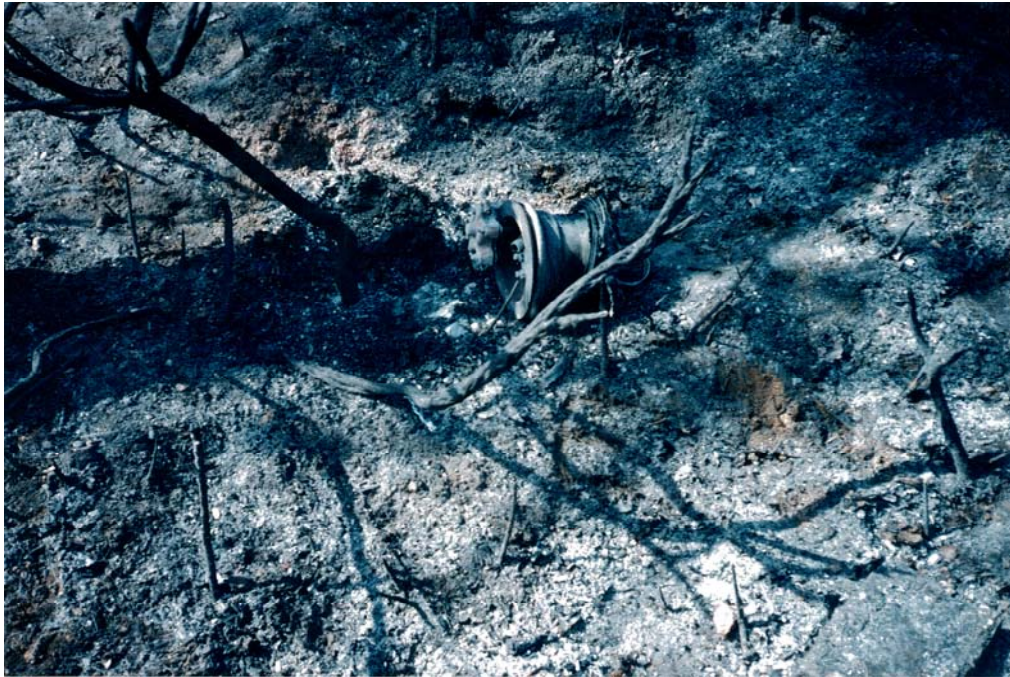
PARTE DO TREM CALCIONADO

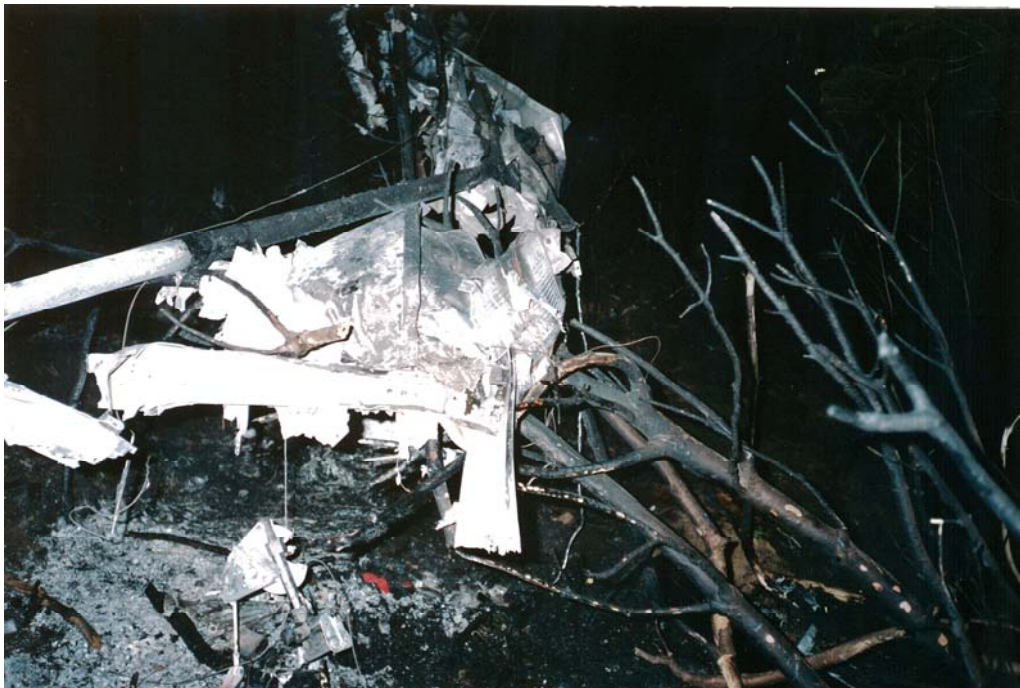
PARTE DA ASA DIREITA CARBONIZADA

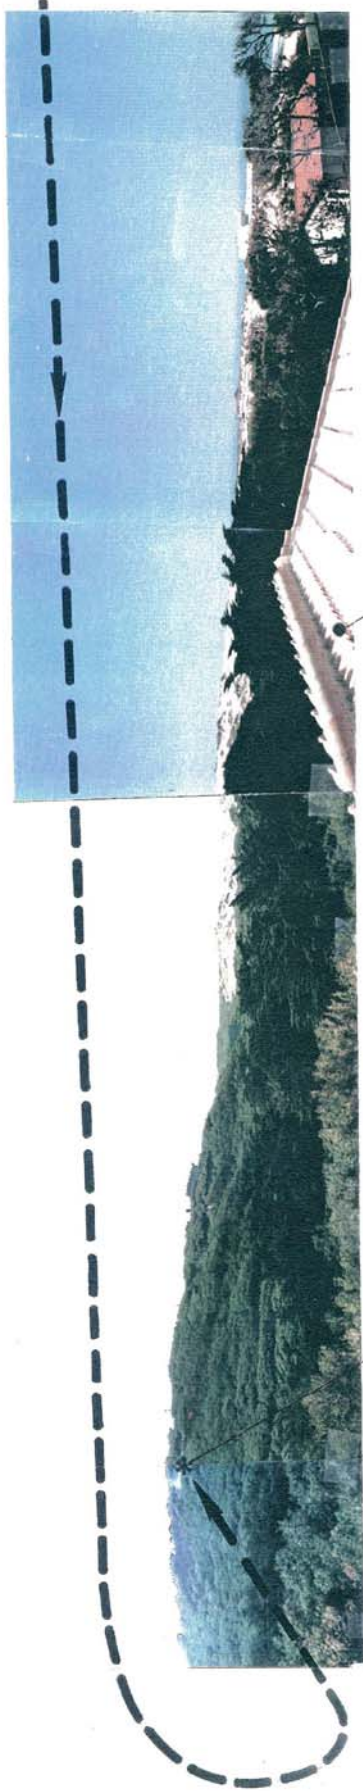
PONTO DE IMPACTO

OBSERVADOR

Esta panorâmica fotográfica foi obtida de cima do telhado da vivenda em construção, e exactamente no local onde trabalhavam as duas testemunhas oculares. O avião evolucionou em volta da direita para a esquerda voltando sempre com a asa esquerda pronunciadamente em baixo ($\pm 45^\circ$) a baixa altura e a descer.

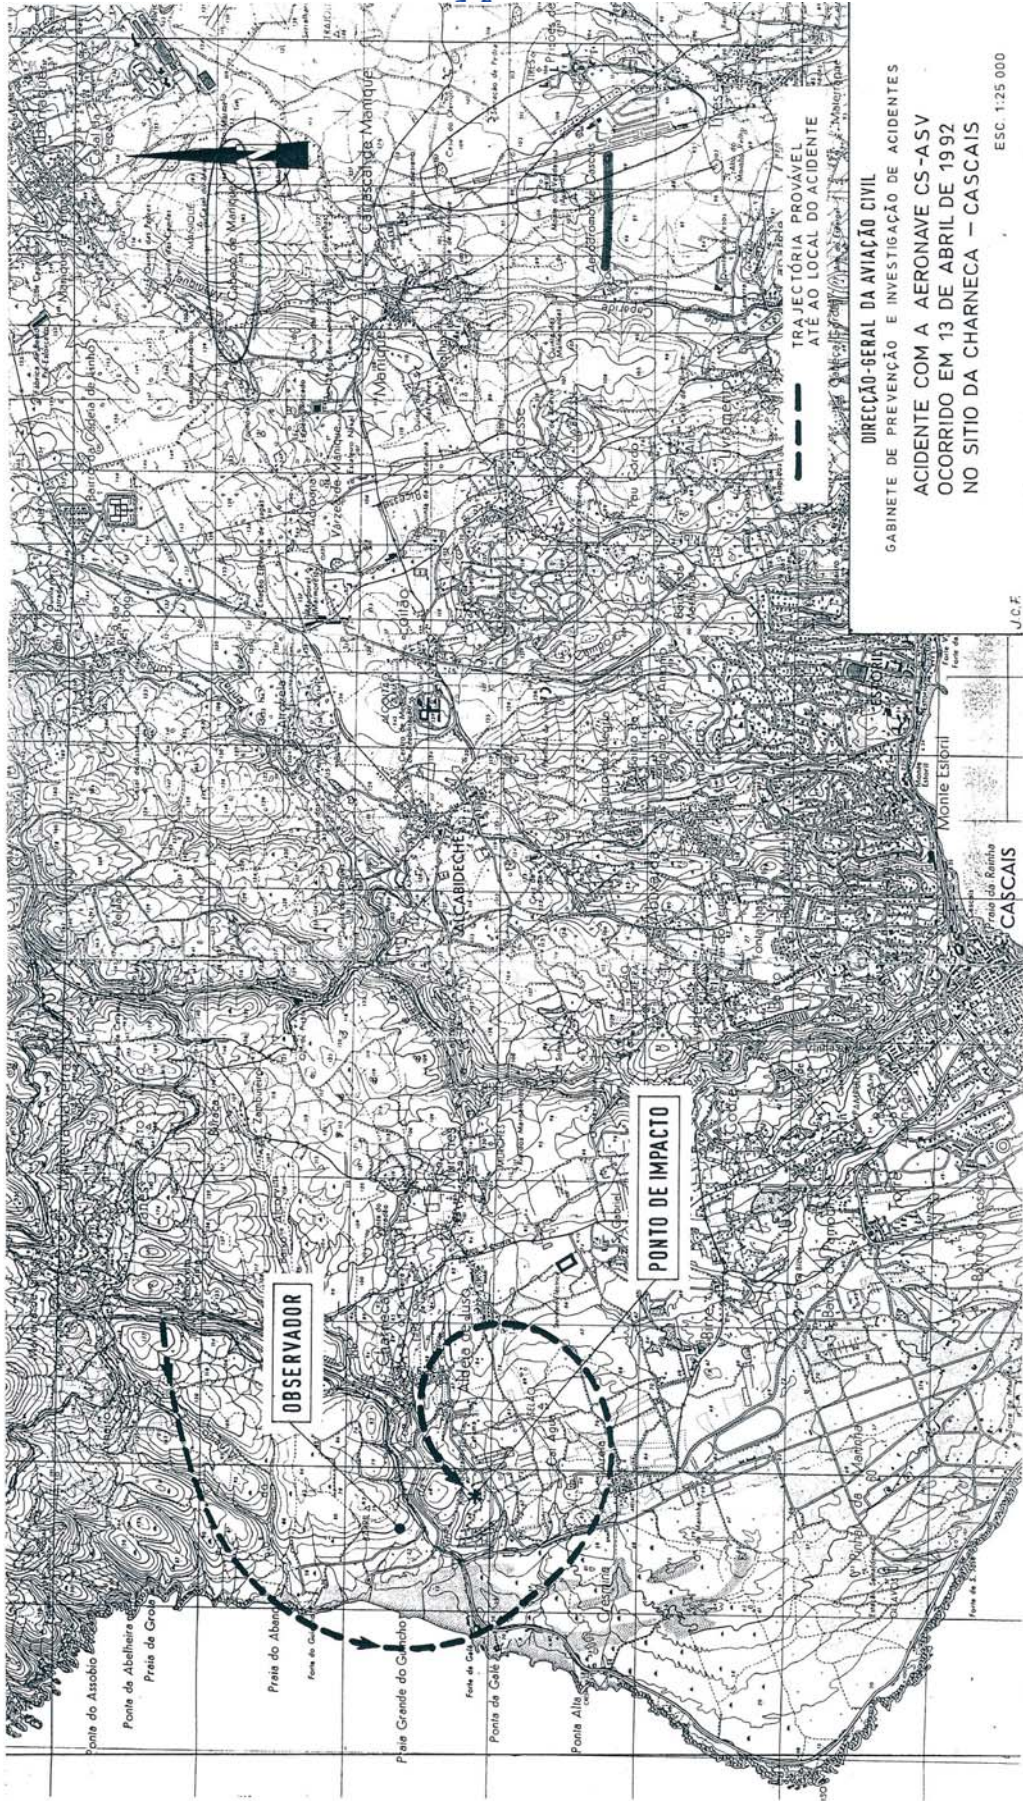
— — — — — TRAJECTÓRIA PROVÁVEL DA AERONAVE CS-ASV
OBSERVADA DO PONTO ASSINALADO

1.17.4 Das fotografias e do esquema junto, verifica-se que a aeronave imediatamente antes do acidente efectuava uma volta pela esquerda de mais de 360°. Supõe-se que a última fase da volta teria sido mais apertada e com a aeronave a descer, possivelmente próximo de uma atitude e velocidade anunciando perda de sustentação.

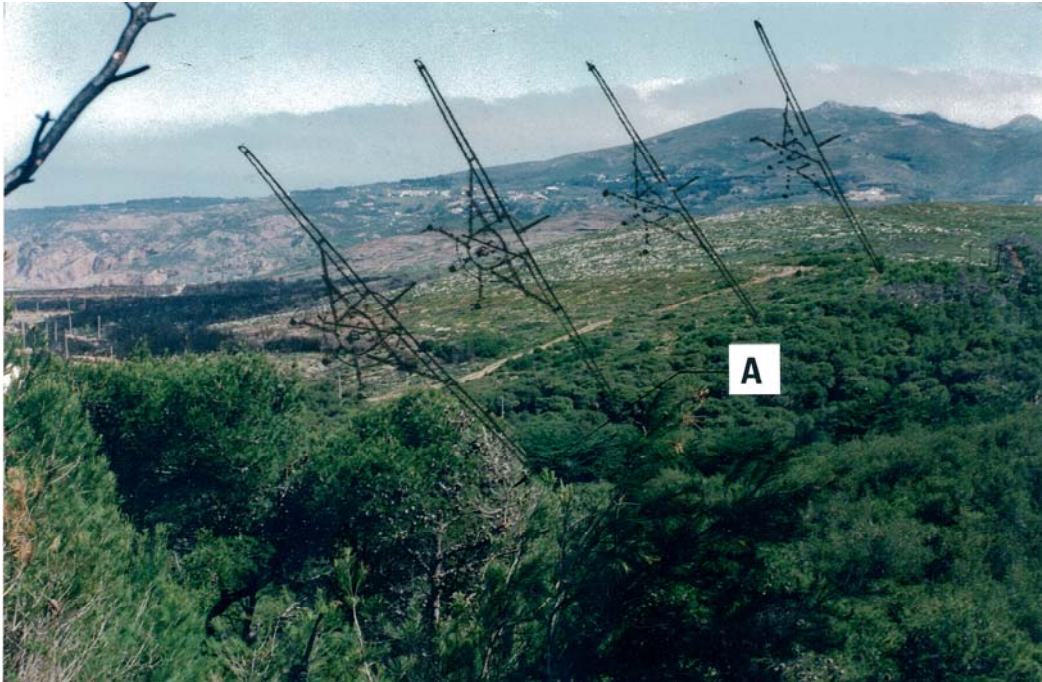
Trajectória “reconstituída” da última parte da volta antes de embater na árvore **A**

A aluna efectuava uma volta pela esquerda a uma altura inferior a 1000 pés. A volta teria sido iniciada entre 1000 a 800 pés e durante a volta a aeronave teria perdido altura continuamente. Calcula-se que o pranchamento inicial teria sido de cerca de 30°, mas durante a volta esse pranchamento teria evoluído para mais de 45°.

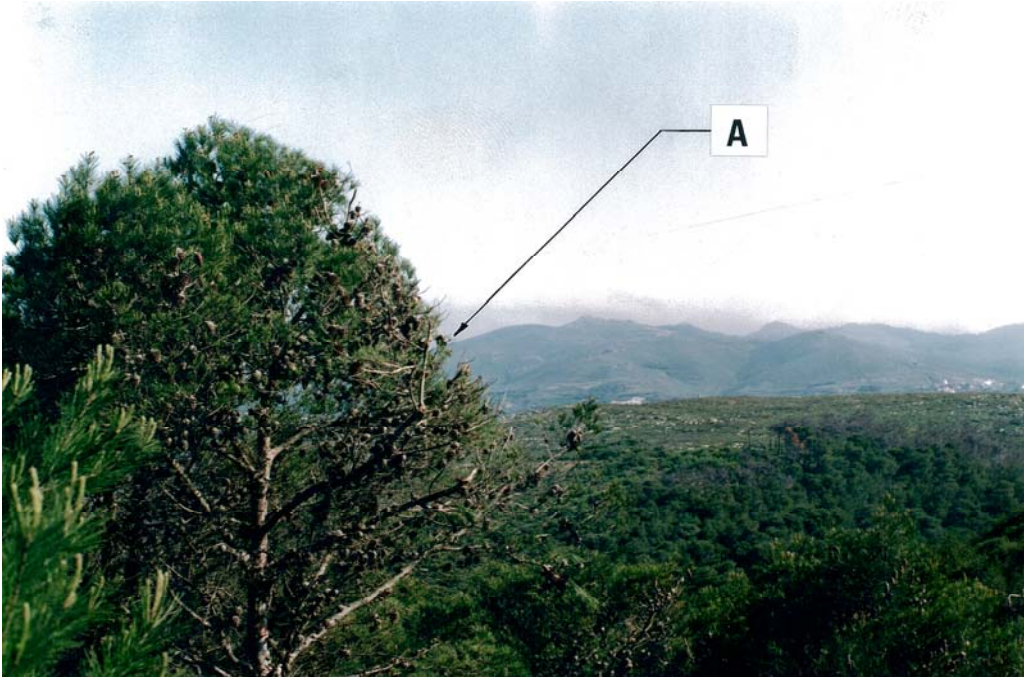
Fotografia da árvore **A**, onde a aeronave deixou o vestígio da sua passagem

De qualquer modo, qualquer das hipóteses supra só poderia ocorrer junto do solo, porque não deu tempo á aluna para completar a mensagem. As três primeiras hipóteses são de afastar, porque o cenário do acidente seria completamente diferente, e a investigação concluiu por determinar que o avião não sofreu explosão anterior, não apresentava fracturas anteriores á colisão e o motor trabalhava com potência quando colidiu com a árvore já anteriormente referida em fotografia anterior e titulada de “A”.
