## DIRECÇÃO-GERAL DA AVIAÇÃO CIVIL

GABINETE DE PREVENÇÃO E SEGURANÇA AERONÁUTICA

RELATÓRIO DO ACIDENTE COM A AERONAVE  
PIPER PA-36-285, CS-ASK  
OCORRIDO NO AERÓDROMO DE ÉVORA  
EM 10-FEVEREIRO-1996

RELATÓRIO Nº 03/ACCID/GPS/96

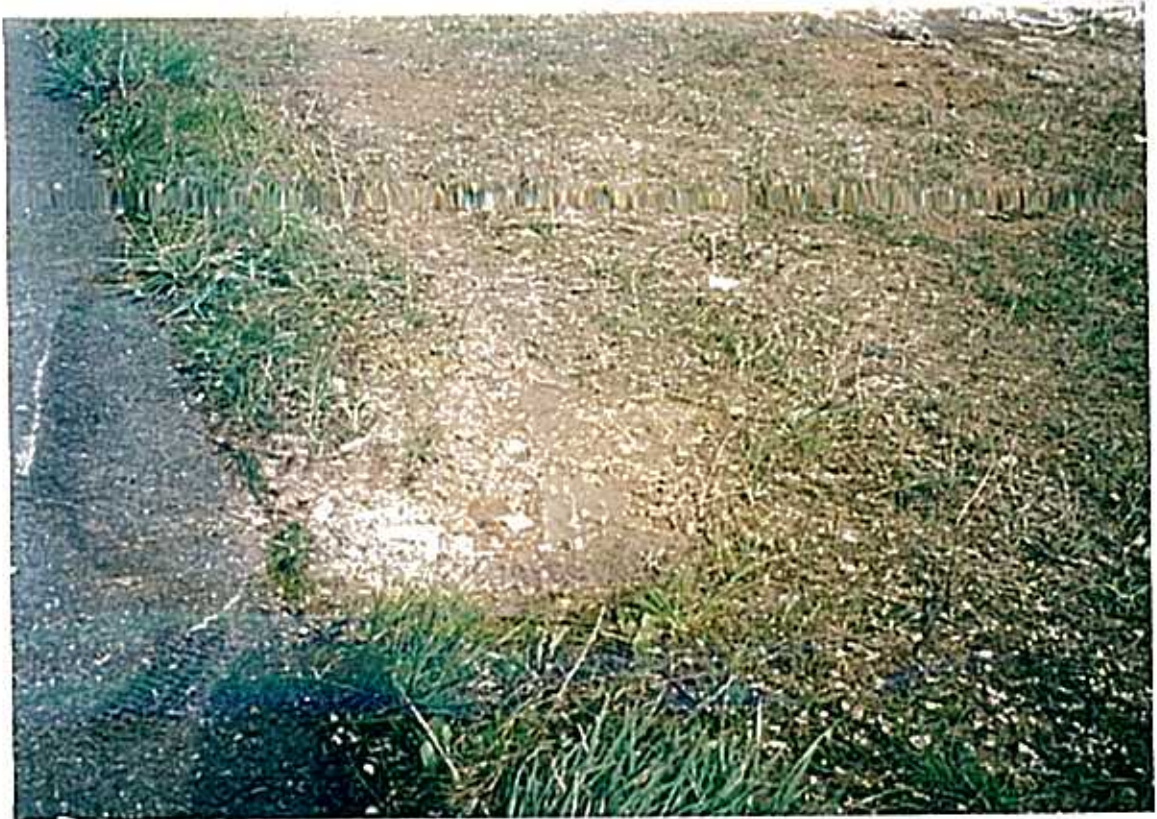
PONTO DE IMPACTO DA ASA ESQUERDA

A ponta da asa esquerda colidiu com o solo, partindo o vidro da luz de posição.

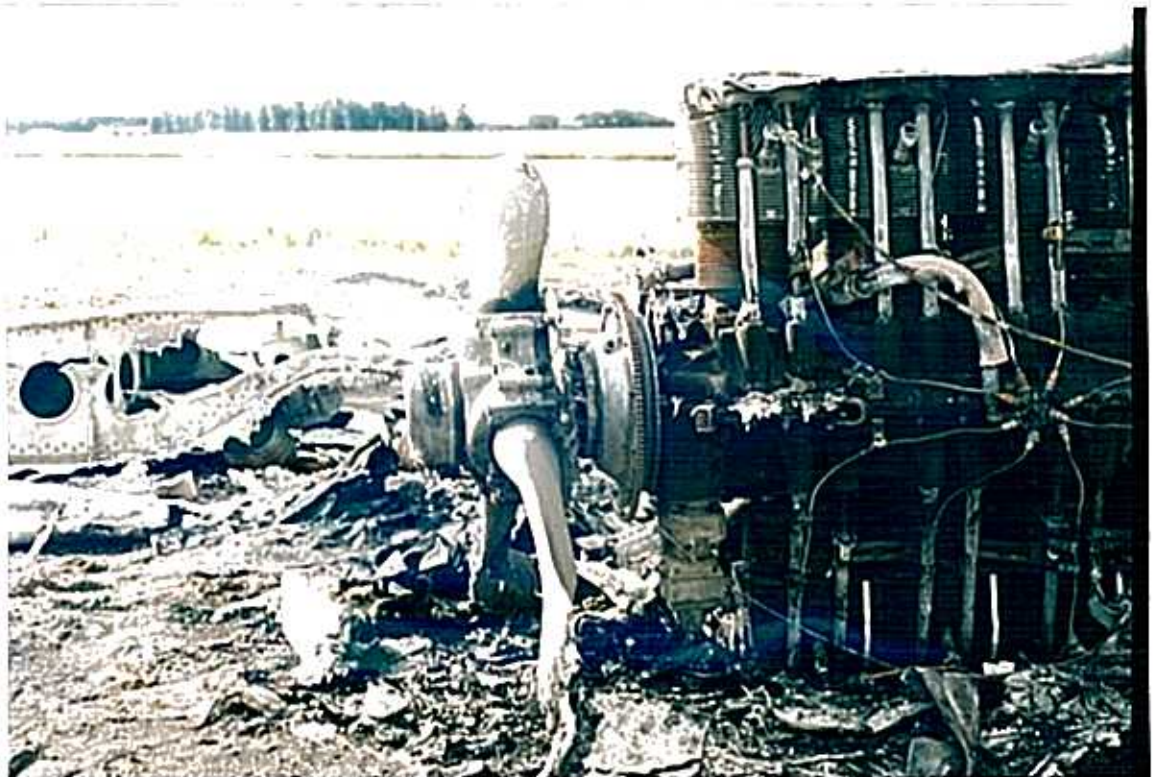
MOTOR

O motor apresentava múltiplas fracturas dos carters e junto ao cilindro nº 8 um buraco por onde saiu o óleo que provocou o incêndio.

As fracturas do carter e o buraco por onde saiu o óleo, foram provocadas pela biela do cilindro nº 8.

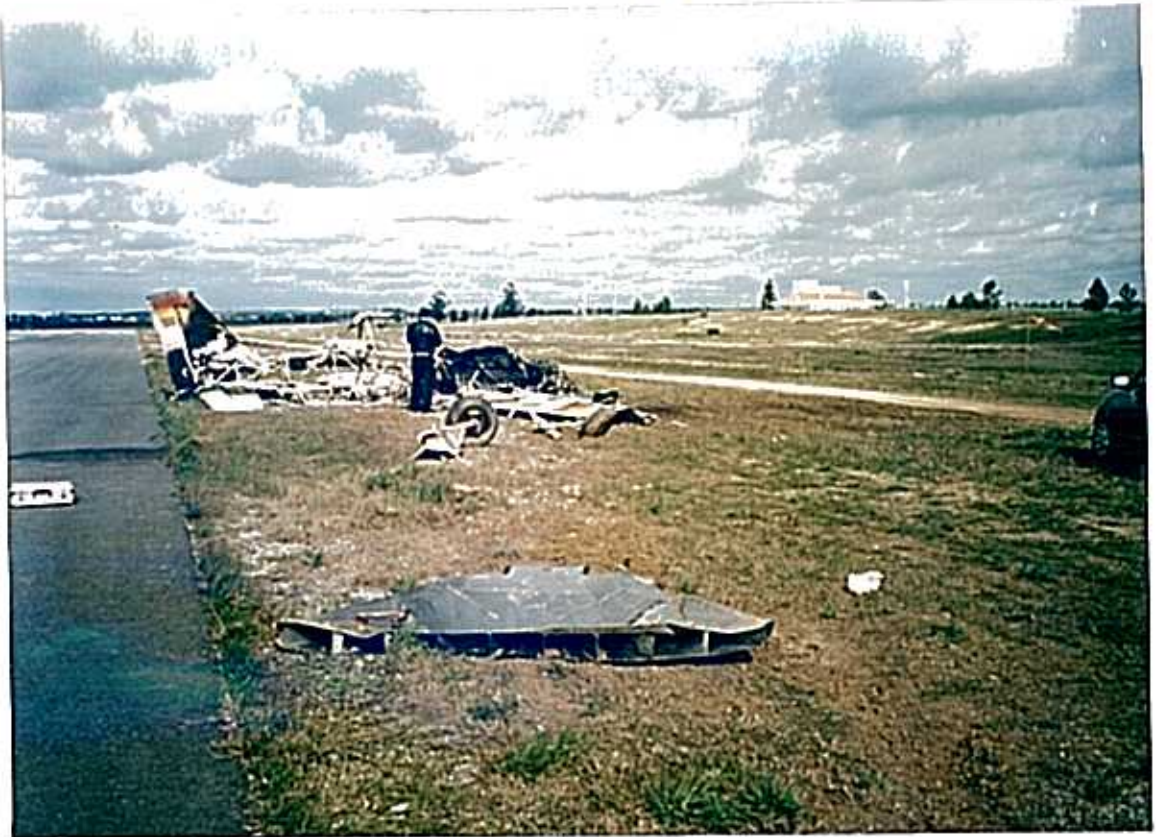
DISTRIBUIÇÃO DOS DESTROÇOS

A aeronave imobilizou-se na berma direita da pista 01, perpendicularmente à direcção do voo, com a cauda a poucos centímetros da faixa asfaltada.

Após o embate do trem principal com o solo, o trem principal direito e esquerdo partiram e destacaram-se da aeronave.

A aeronave rodou 90° sobre o seu eixo até se imobilizar.

O hopper separou-se igualmente da aeronave na zona de embate do trem.

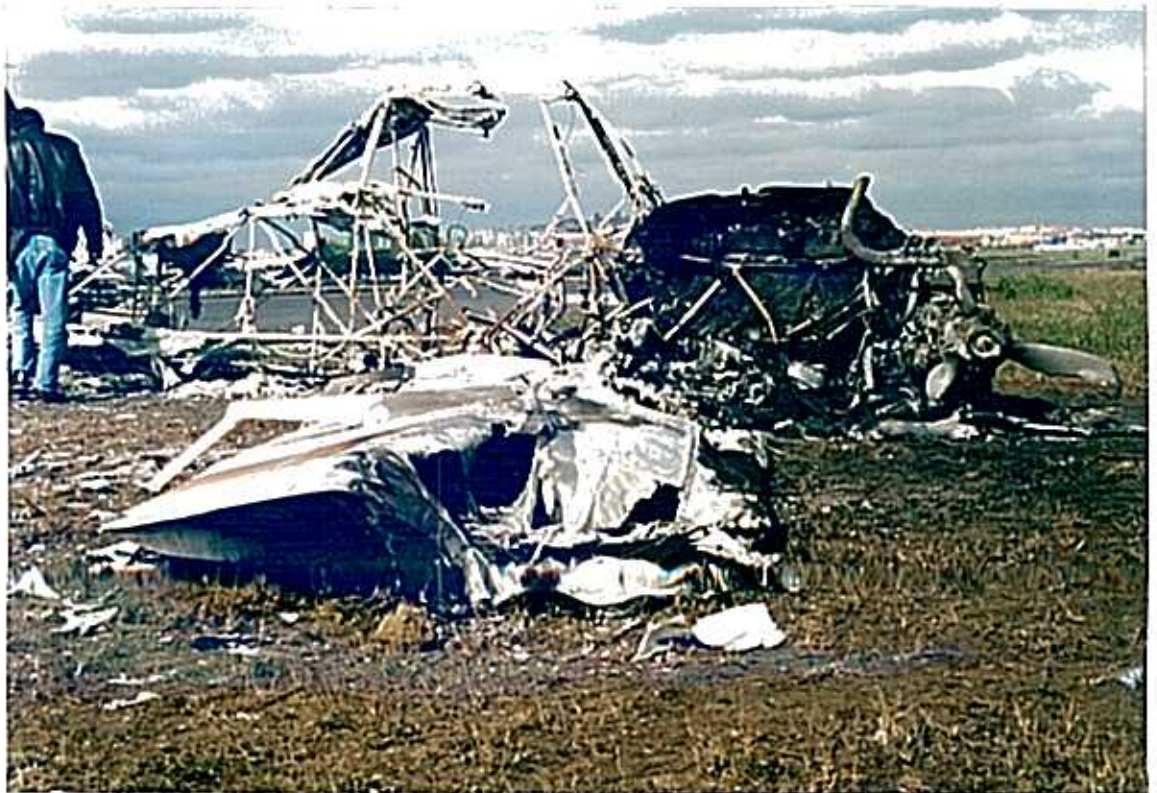
HABITÁCULO DA AERONAVE

O habitáculo não foi afectado pelo impacto e os cintos de segurança resistiram aos esforços. O piloto libertou-se pelos seus próprios meios.

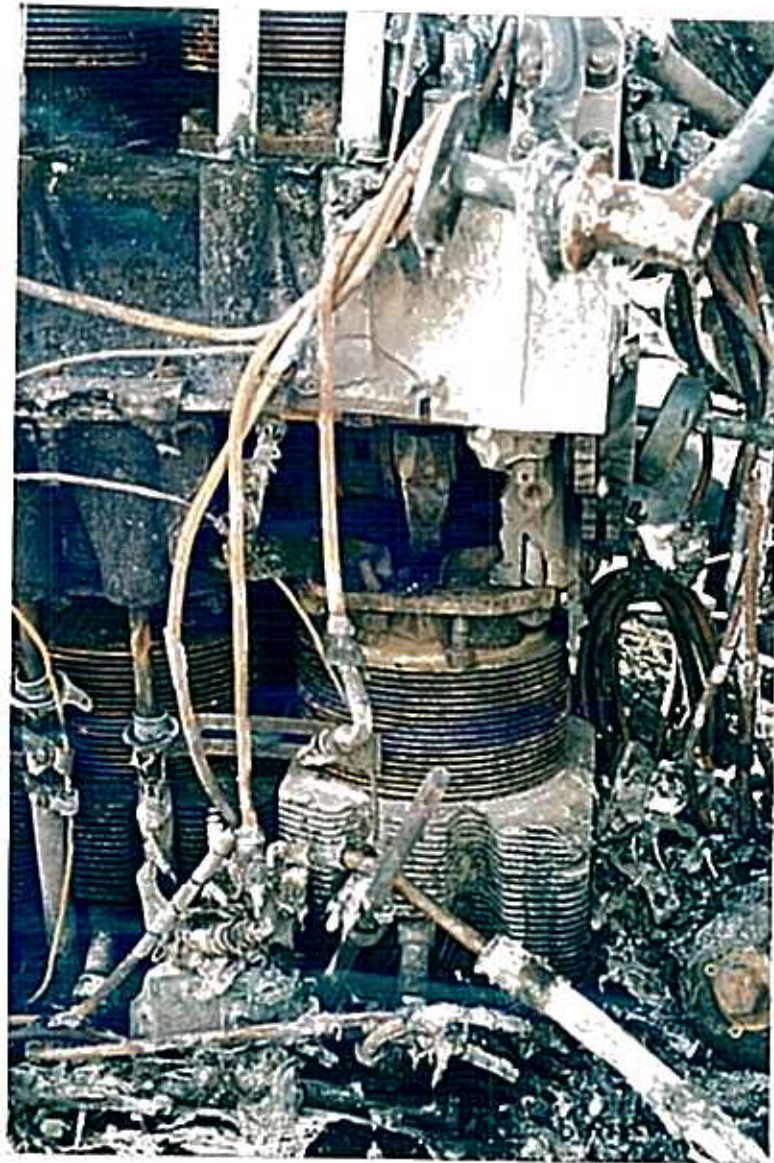
MOTOR - CILINDRO Nº 8

A base do cilindro nº 8 apresentava deformações indiciadoras de contacto com o corpo da biela.

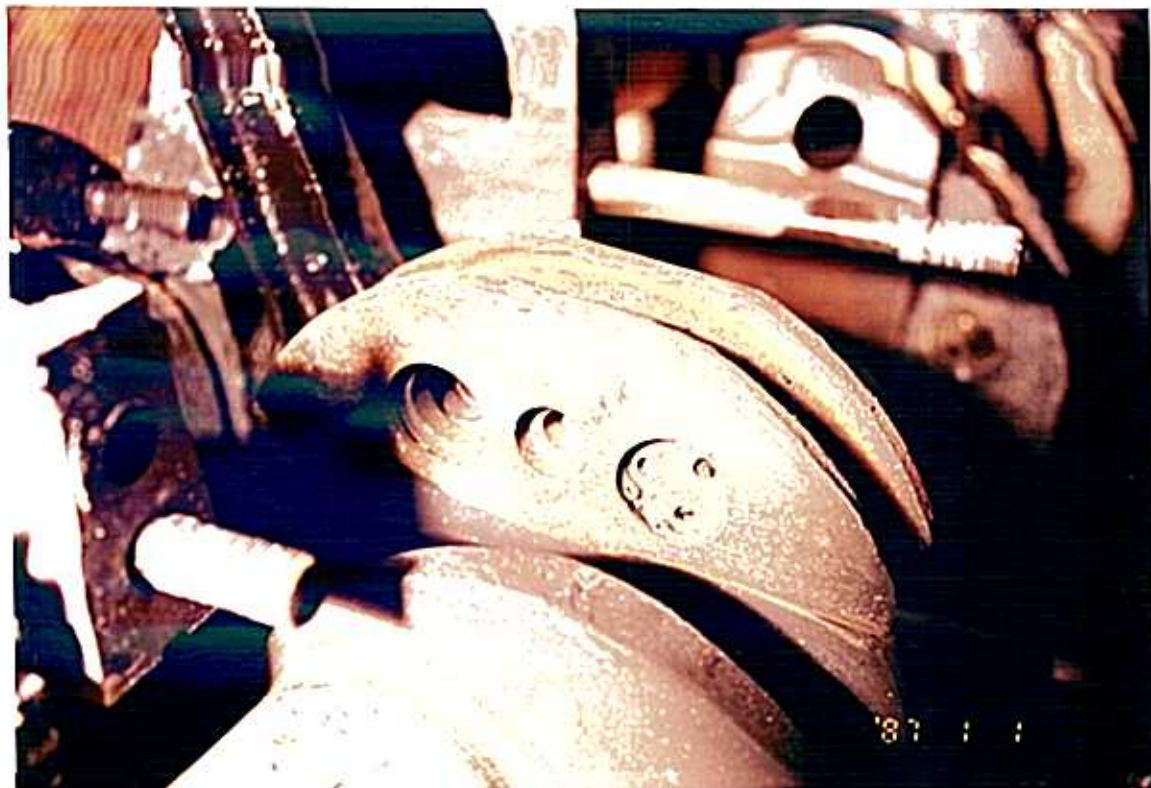
CONTRAPESO DINÂMICO

Após o acidente o motor foi desmontado para peritagem, tendo-se constatado que na secção traseira da cambota, junto ao moente do cilindro nº8, tinha desaparecido o freio de retenção de um dos roletes do contrapeso dinâmico, o que provocou que o rolete saltasse.

O desalinhamento do contrapeso foi provocado pelo desaparecimento de um freio de retenção de um dos dois roletes do contrapeso.

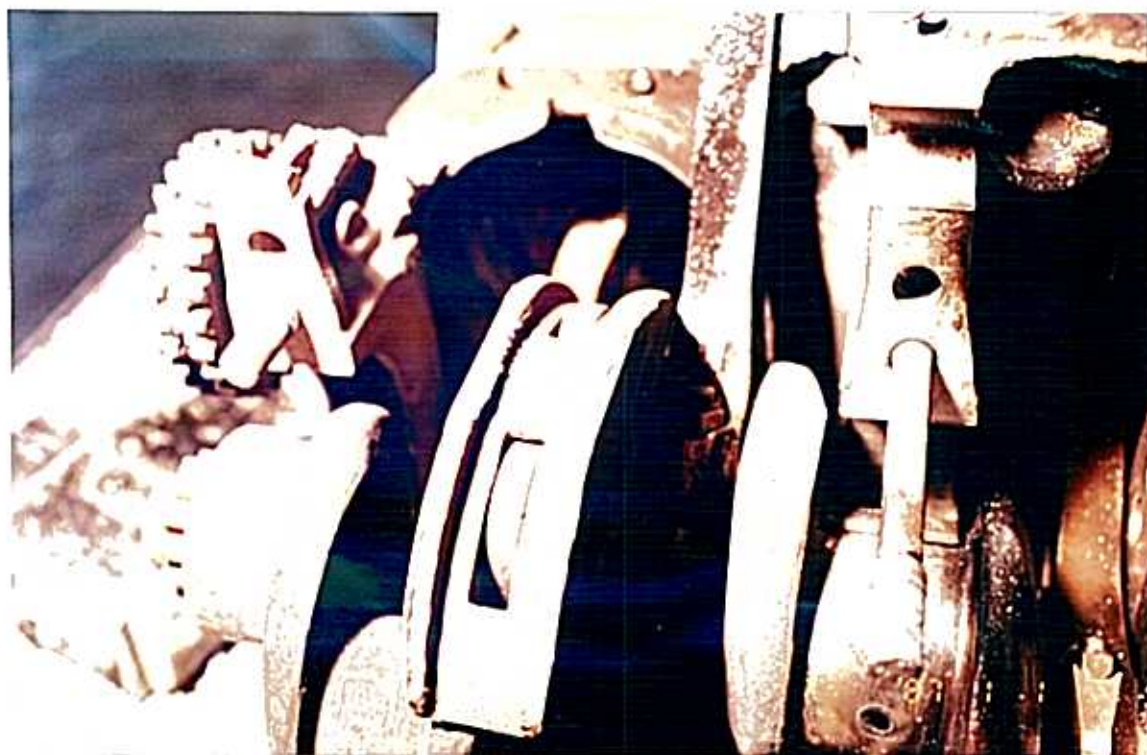
CONTRAPESO DESALINHADO

O contrapeso desalinhado pela falta do rolete fez interferência com as bielhas dos cilindros nºs 7 e 8, provocando-lhes deformações importantes.

A falha do motor, ocorrida na linha de subida, foi provocada pelo desalinhamento de um contrapeso dinâmico da cambota.

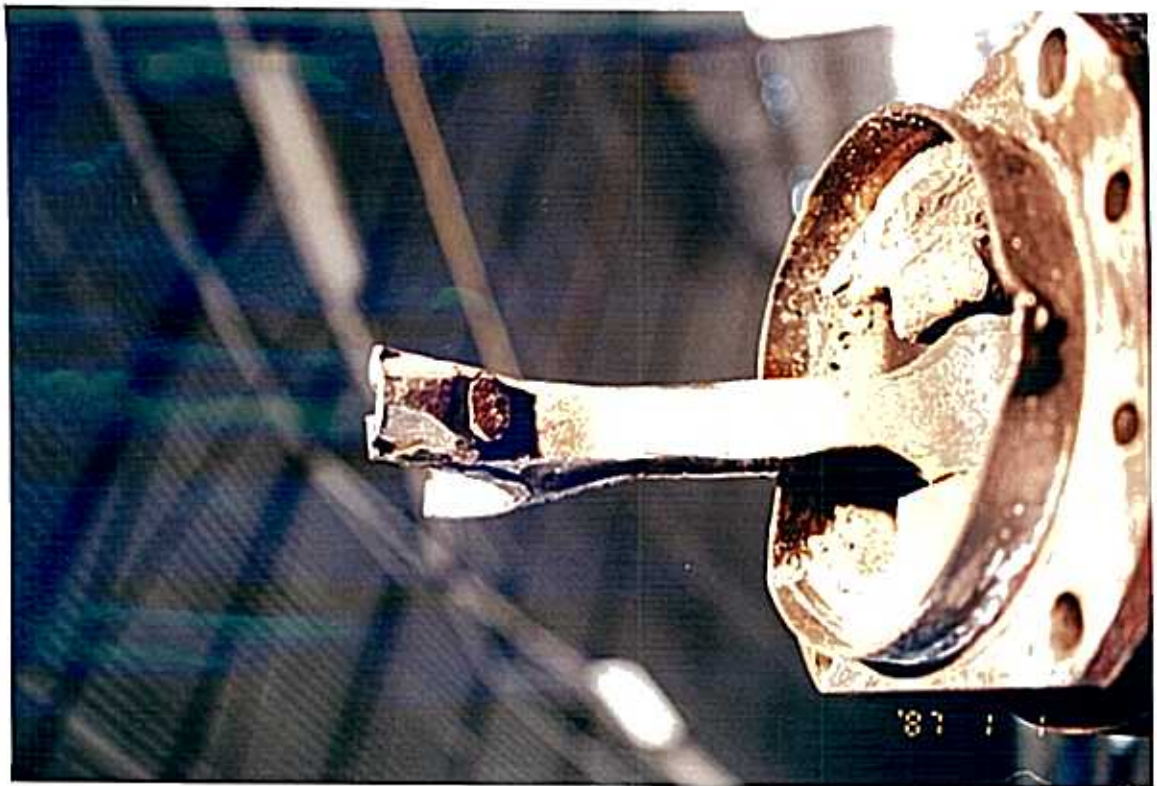
DANOS NO CILINDRO Nº 8

No cilindro nº 8 não se observaram indícios de gripagem e os segmentos do pistão estavam intactos.

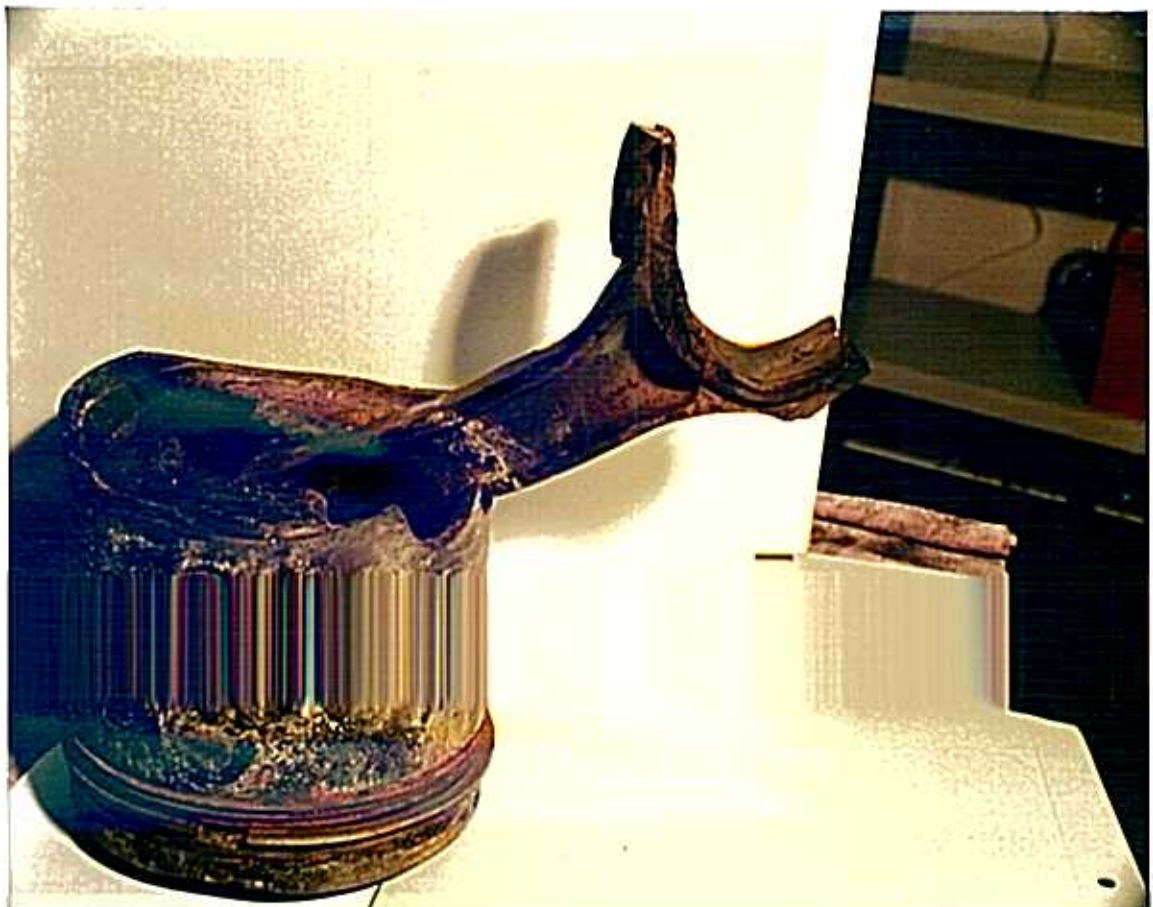
DANOS NO PISTÃO E BIELA Nº 8

A biela do cilindro nº 8 apresentava danos importantes na parede lateral do corpo do lado do contrapeso.

Na saia do pistão nº 8 observavam-se danos provocados pelo impacto do corpo da biela.

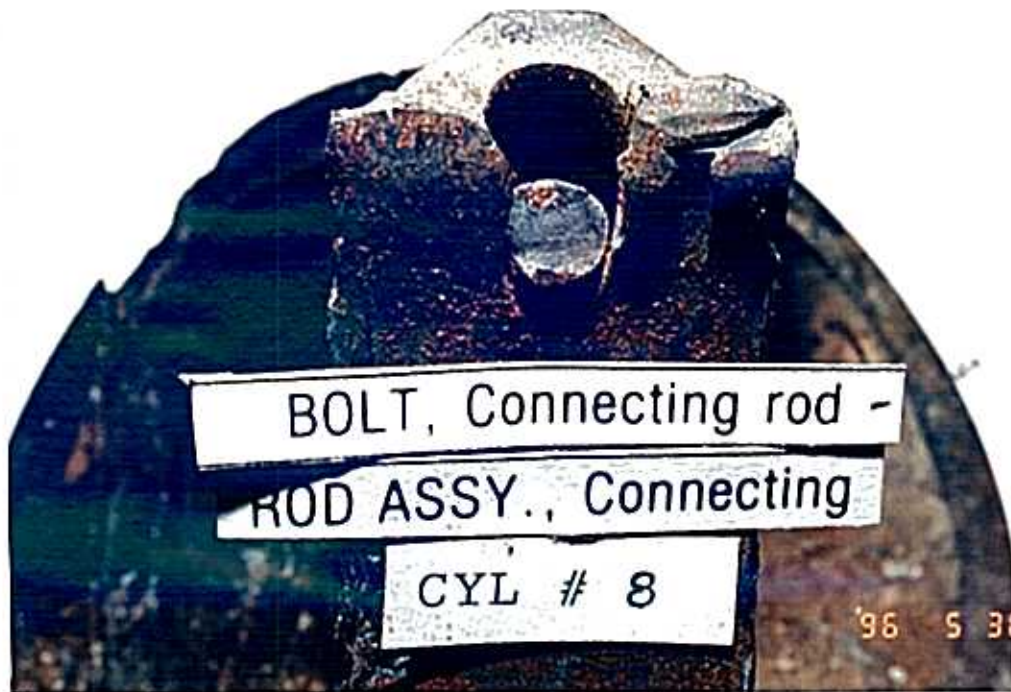
FRACTURA DOS PARAFUSOS DA BIELA

A biela do cilindro nº 8 apresentava fractura total dos parafusos de ligação do pé.

Os parafusos de ligação à biela do cilindro nº 8 à cambota apresentavam-se seccionados e o pé da biela deformado, evidenciando que a fractura dos dois parafusos não foi simultânea.
