GABINETE DE PREVENÇÃO E SEGURANÇA AERONÁUTICA

RELATÓRIO DO ACIDENTE COM A AERONAVE
ULM QUICK SILVER MXL II, MATRÍCULA CS-UAD
OCORRIDO NA ALBUFEIRA
DA BARRAGEM DO MARANHÃO
EM 08/AGOSTO/1998

RELATÓRIO Nº 22/ACCID/GPS/ 98

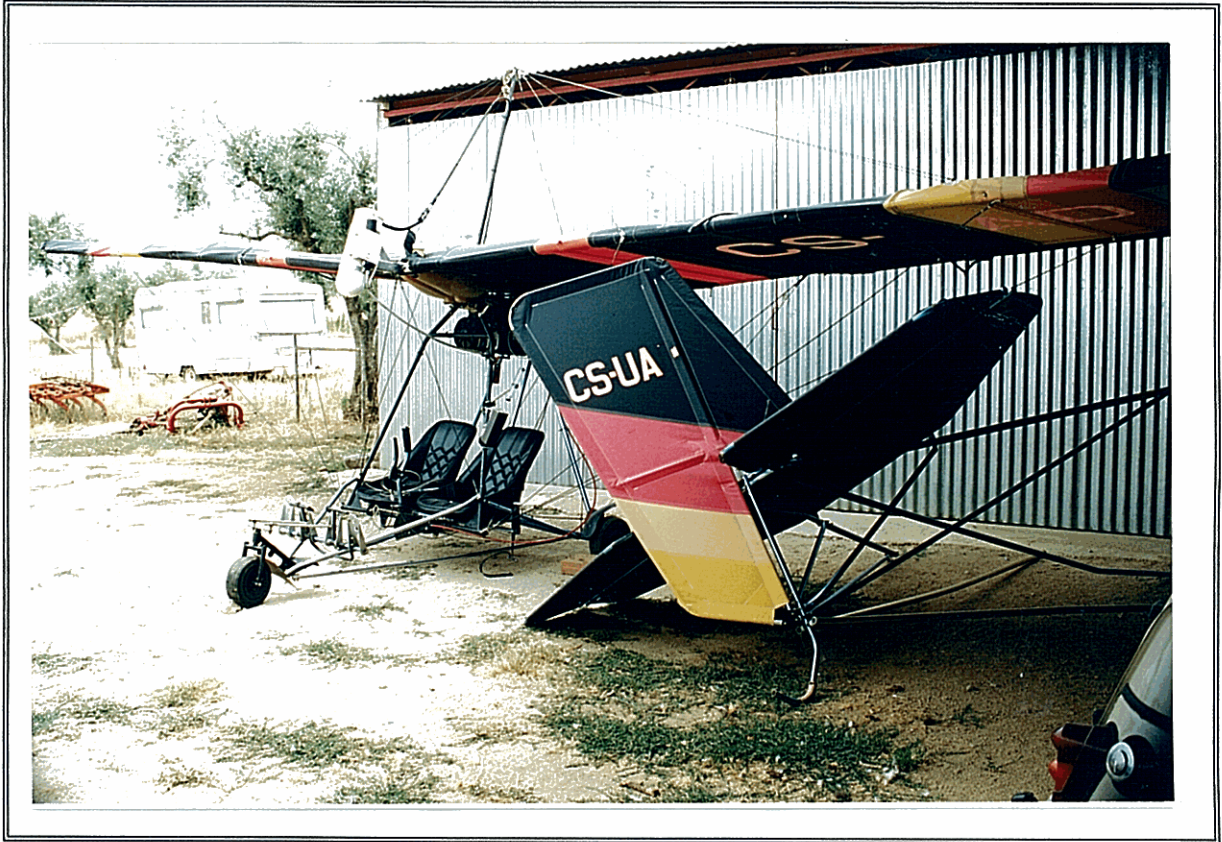
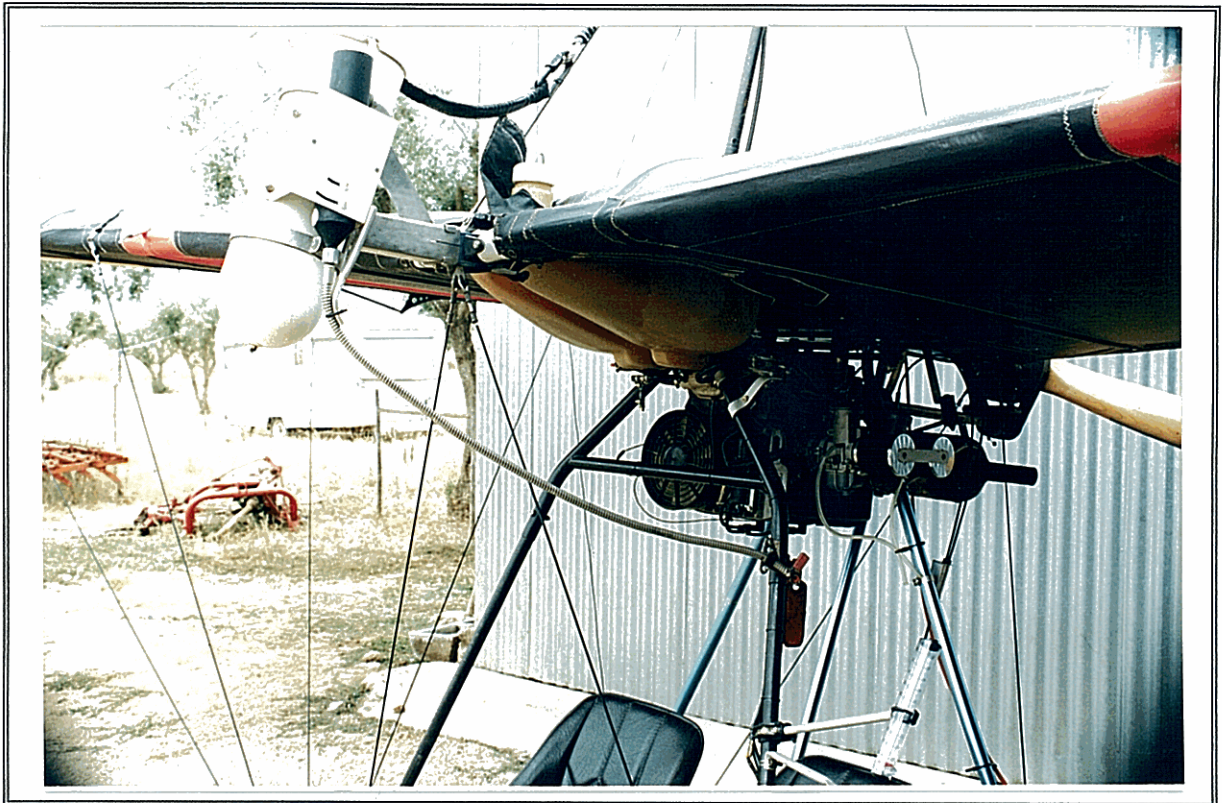
A aeronave não apresentava danos visíveis. O motor ficou inundado de água mas foi posteriormente limpo e funcionou perfeitamente, segundo as declarações do proprietário do avião.

Foi efectuado um exame ao avião no quintal onde estava guardado, encontrando-se o mesmo desmontado em duas partes separadas pelo meio do avião. Esta situação foi devida á necessidade de transporte da albufeira até ao local de recolha. No exame efectuado não foram detectadas deficiências ou danos que pudessem ter posto em risco a operação do avião. Também foi verificada a continuidade dos cabos de comando não se verificando quaisquer prisões ou fracturas.

ASPECTO DA AERONAVE
