# **INSTITUTO NACIONAL DE AVIAÇÃO CIVIL PORTUGAL**

**GABINETE DE PREVENÇÃO E SEGURANÇA AERONÁUTICA**

**RELATÓRIO DO ACIDENTE COM A AERONAVE  
BRITISH AEROSPACE ATP, MARCAS CS-TGM  
OPERADO PELA SATA, AIR AÇORES  
OCORRIDO NO PICO DA ESPERANÇA, SÃO JORGE – AÇORES  
EM 11-DEZEMBRO-1999**

**RELATÓRIO N° 21/ACCID/GPS/99**

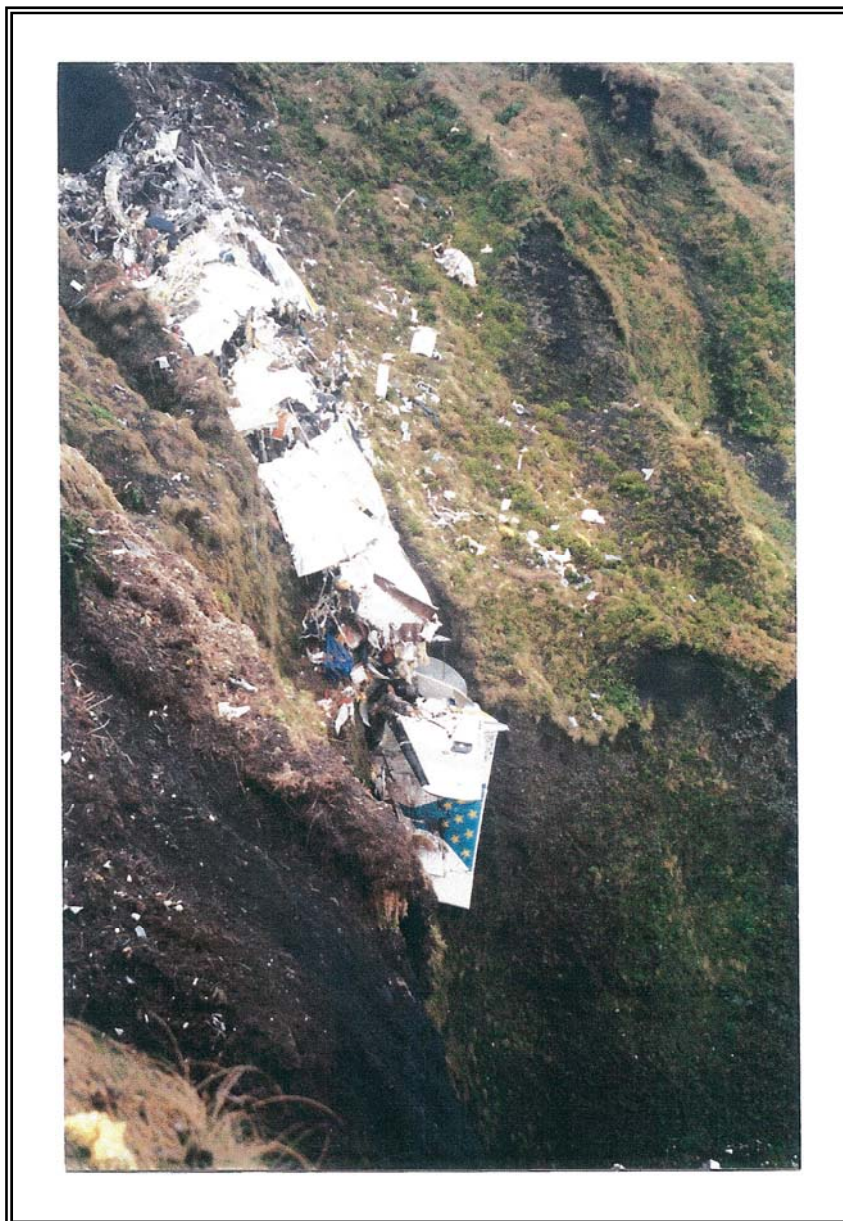
**IMPACTO FINAL DA AERONAVE**

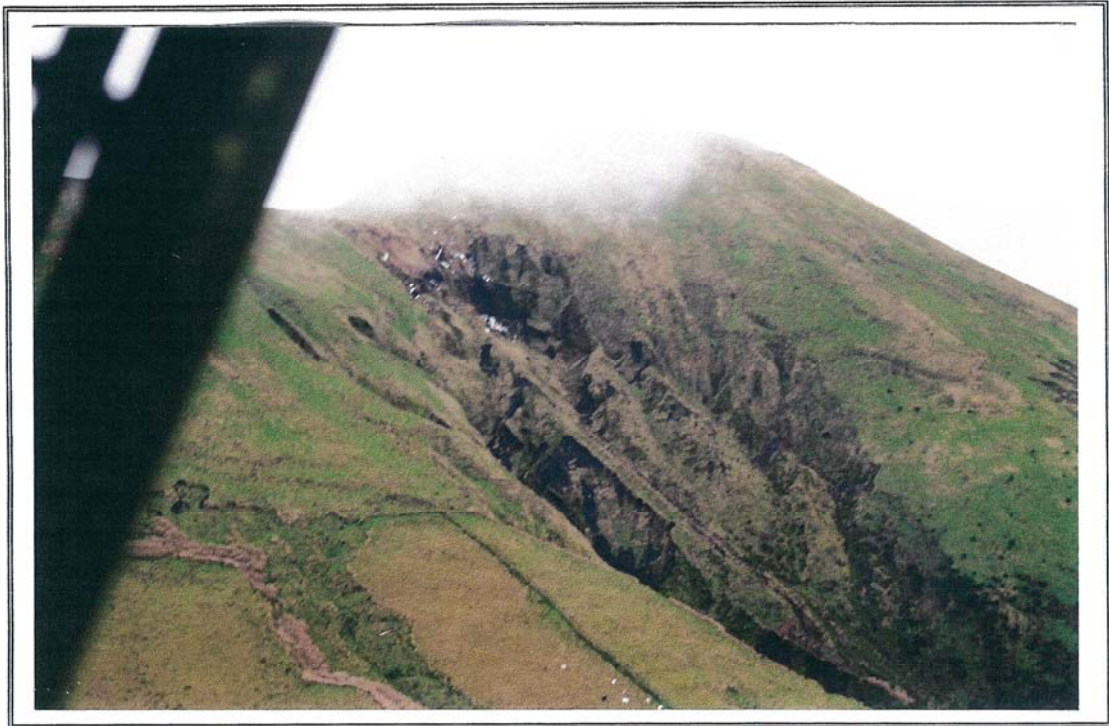
PANORÂMICA DO LOCAL DO ACIDENTE

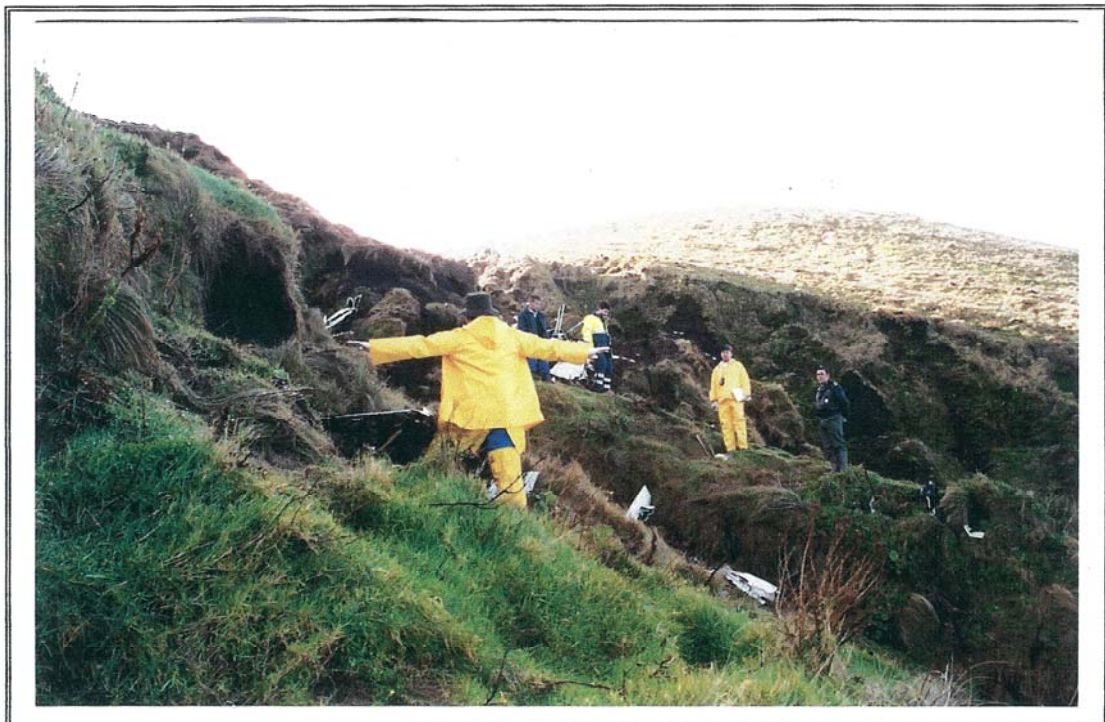
LOCAL DO 1º IMPACTO COM A PONTA DA ASA ESQUERDA

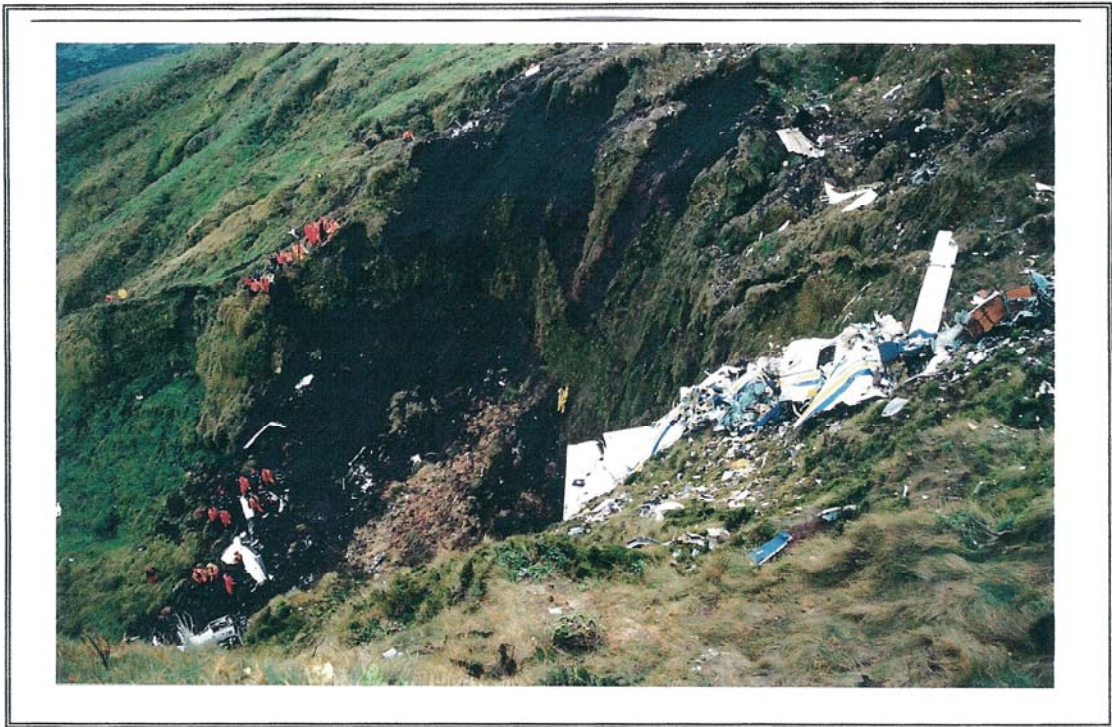
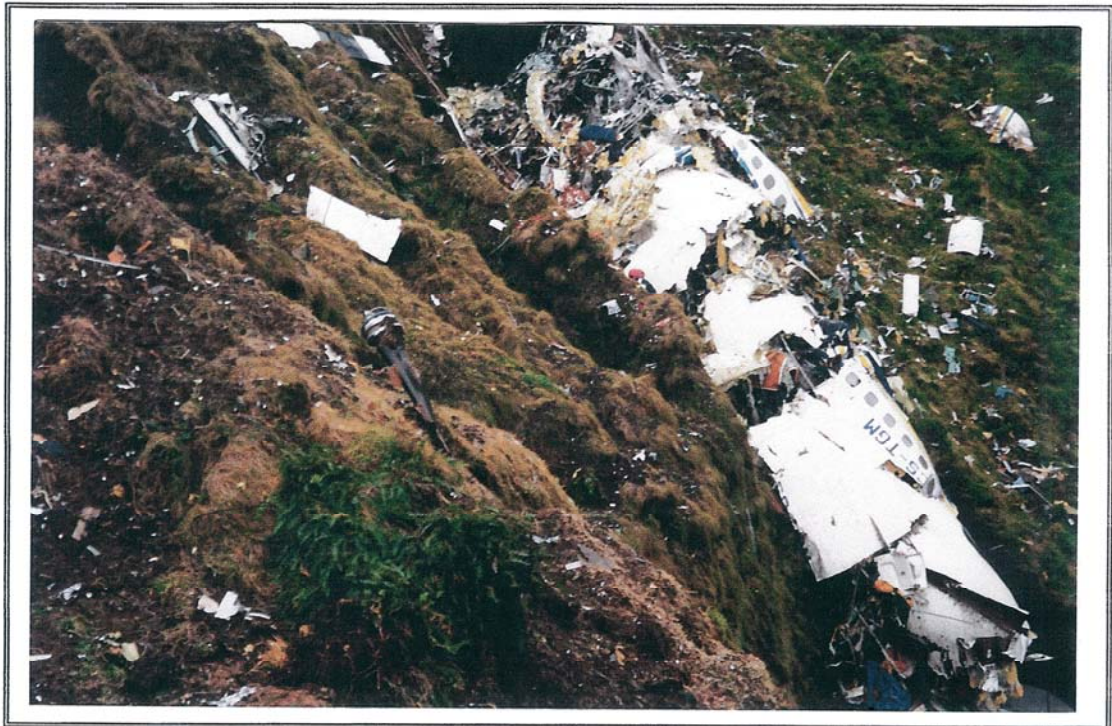
PANORÂMICA DOS DESTROÇOS

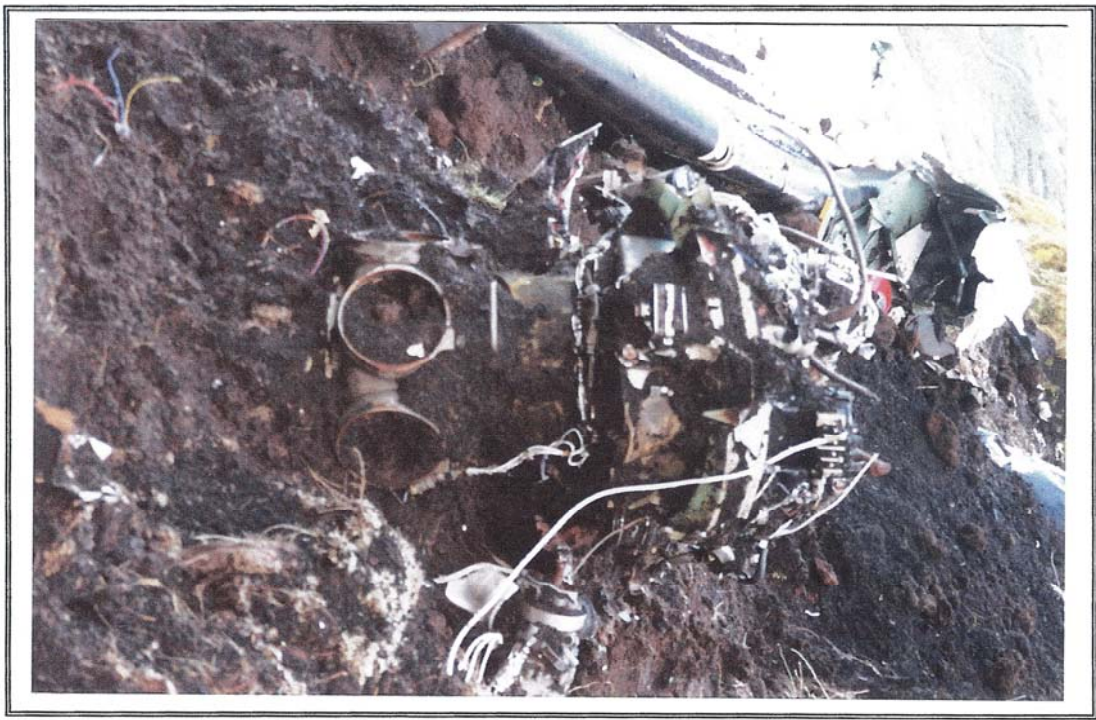
MOTOR # 1 – CUBO DO HÉLICE # 1

Pelo exame do compressor constatou-se só existirem danos provocados pelo impacto.
