## **RELATÓRIO FINAL DE ACIDENTE**

**Piper PA-28-140**

**CS-AYL**

**RELATÓRIO FINAL Nº 06/ACCID/GPS/00**

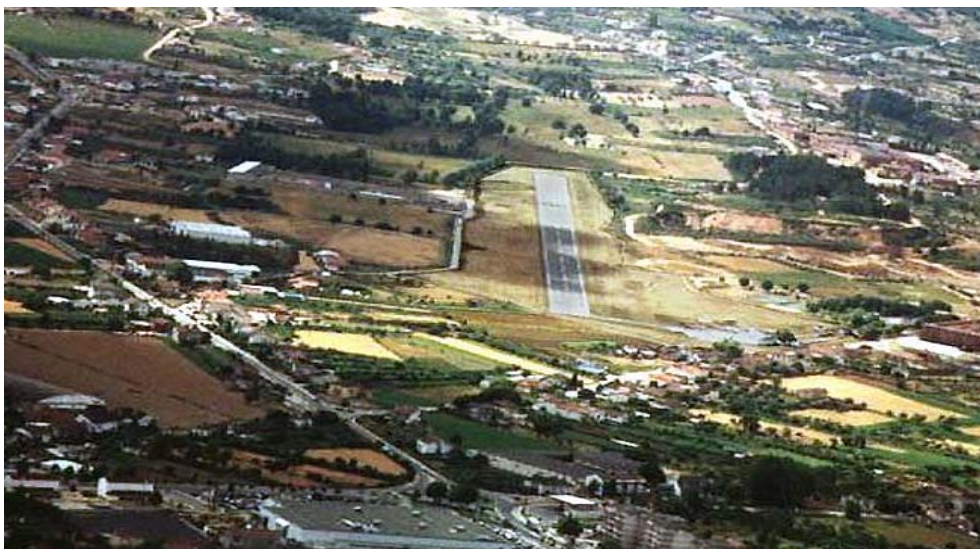
O aeródromo tem 1181' de altitude e localiza-se 2Km a norte da serra de Diz (altitude 2789'). A pista 16 apresenta um declive de +1.2%, está construída em asfalto e tem 857m de comprimento por 23 de largura.

Foto Nº 1 – Aeródromo de Chaves, pista 16.

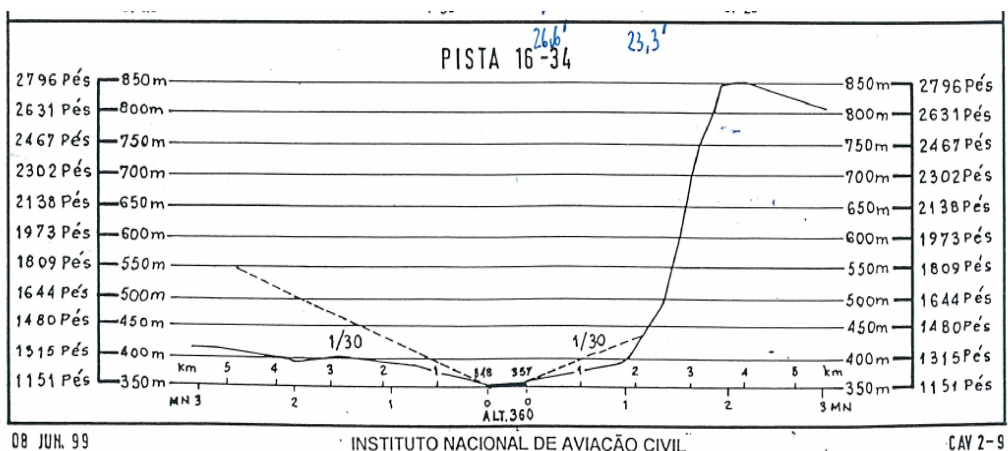
Gráfico Nº 2 – Levantamento topográfico da pista 16/34 do aeródromo de Chaves.

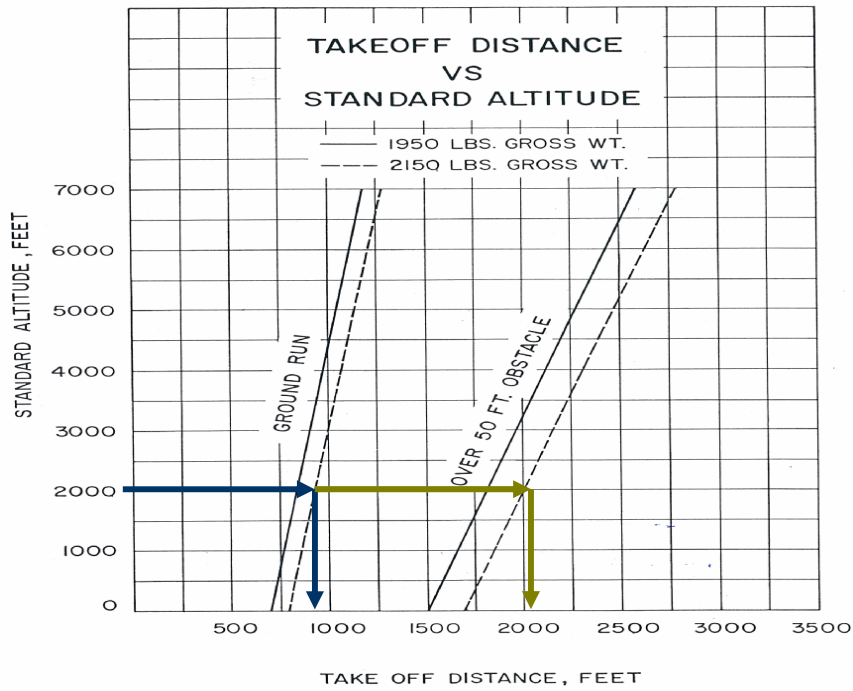
Analisando o gráfico de performance da aeronave (gráfico N°5) verifica-se que a distância de descolagem dum pista localizada a 2000' de altitude densidade é de 1000' (303 m) e a distancia necessária para passar um obstáculo de 50' é de 1700' (518,6 m). Contudo, considerando as circunstâncias específicas da descolagem do

Gráfico Nº 5 – distancia de descolagem

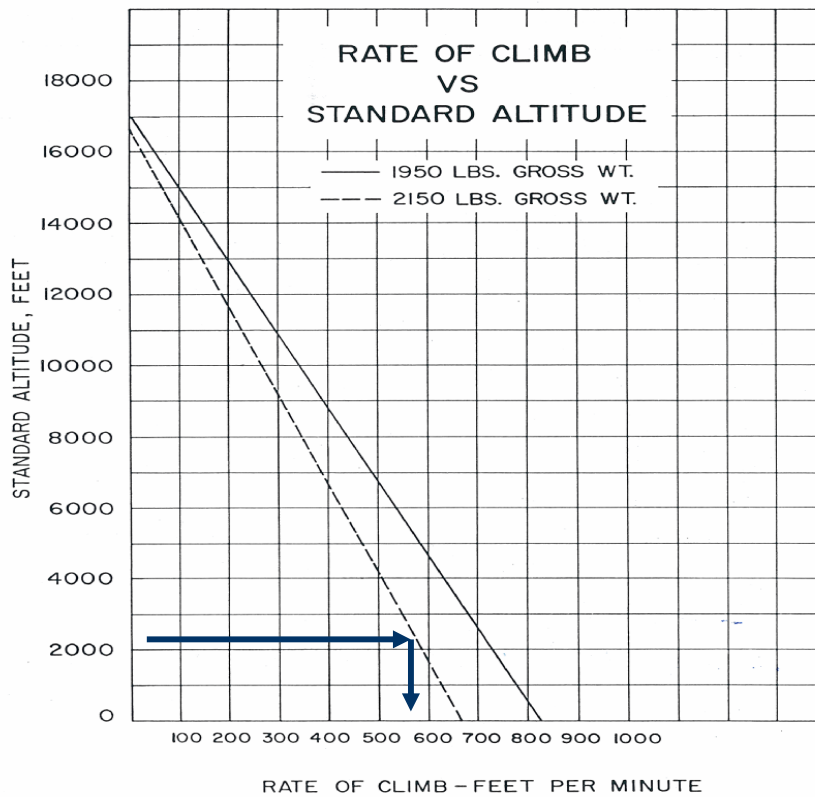
Gráfico Nº 6 – razão de subida
