RELATÓRIO FINAL DE ACIDENTE

CESSNA 182M

CS - DAV

Monte dos Elóis – Paderne

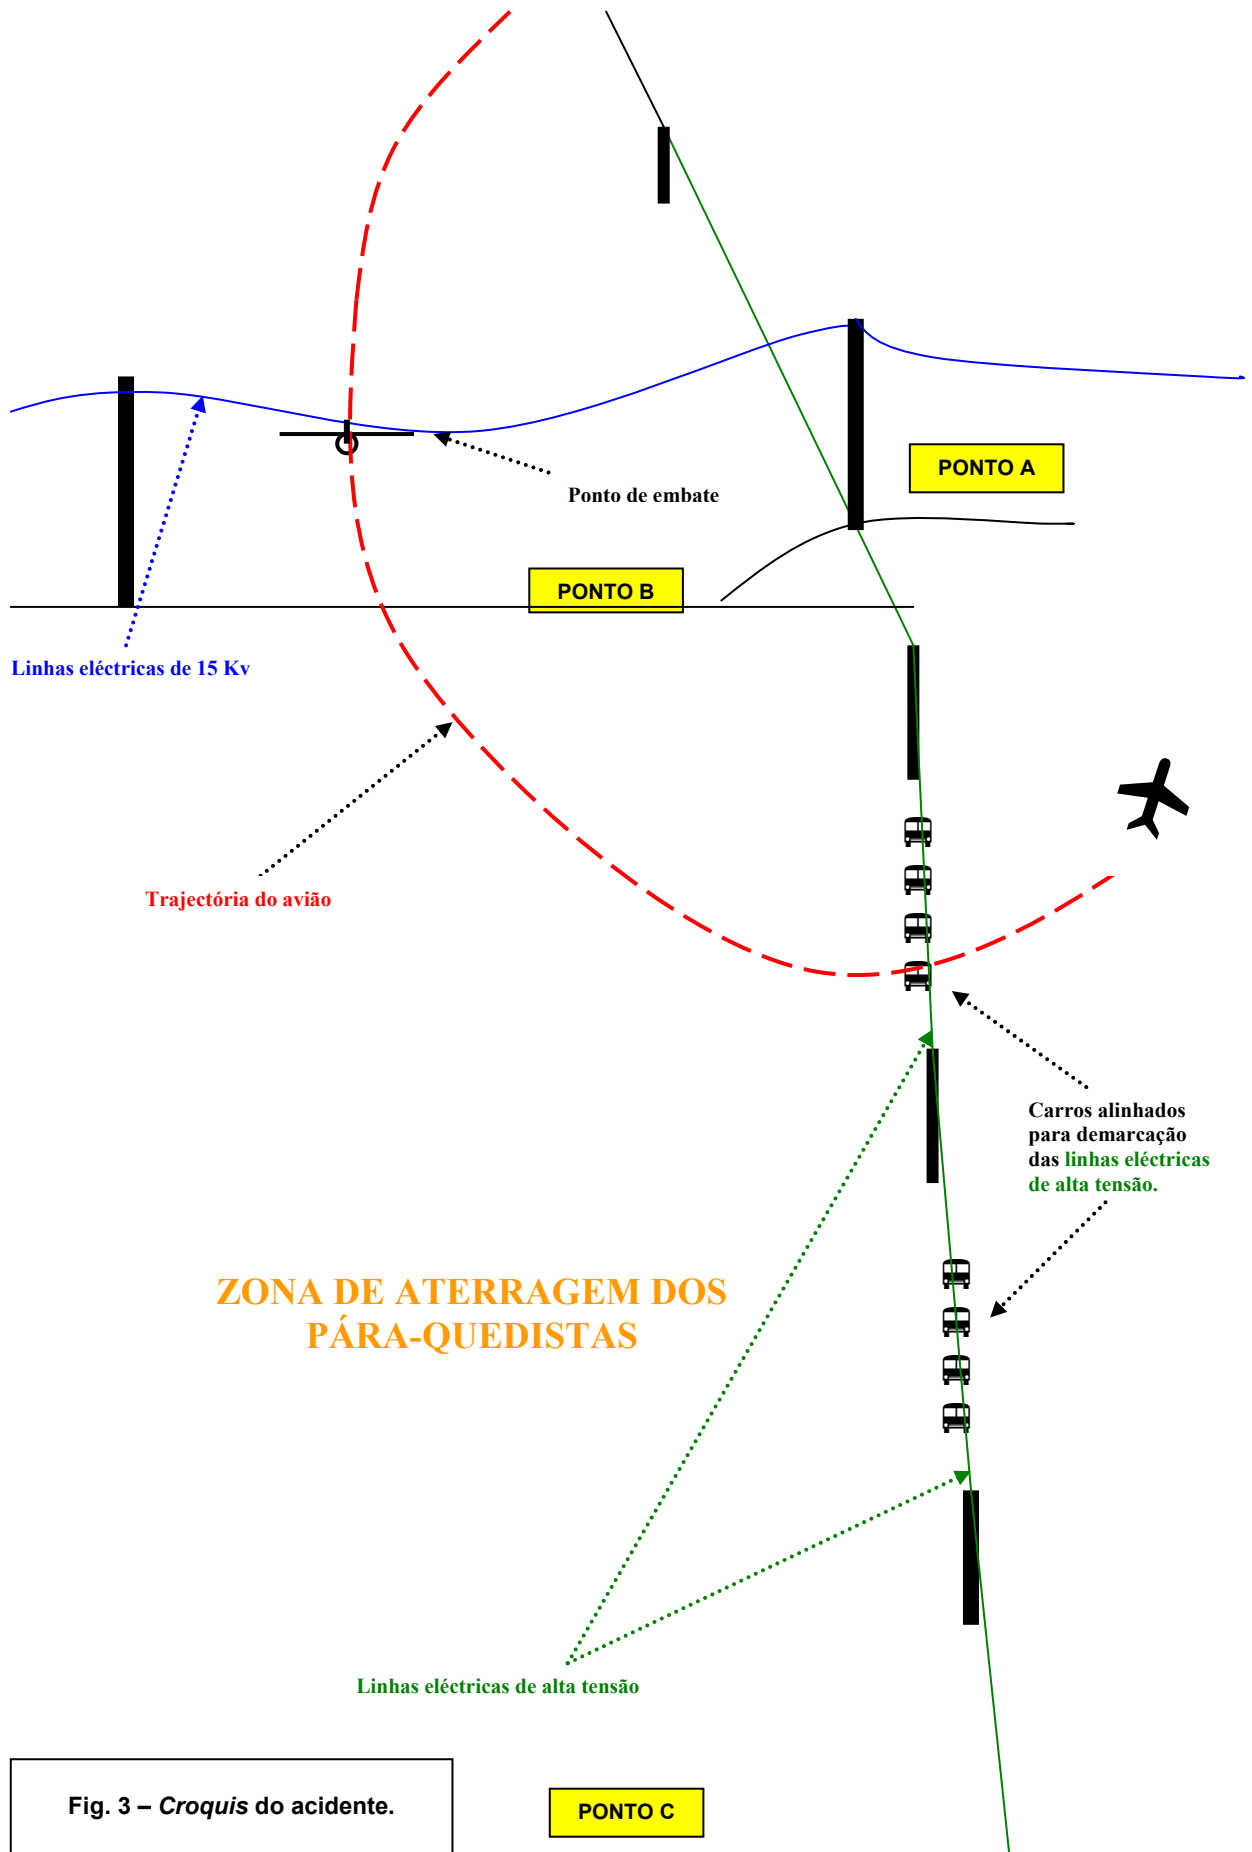
O avião embateu inicialmente com a asa esquerda nos 3 condutores, cortando-os. Por efeito de chicote um deles cerceou as antenas de comunicações (VHF) e de rádio-navegação (ADF) instaladas na parte superior e exterior da fuselagem e atingiu o estabilizador vertical arrancando parcialmente o leme de direcção na sua zona superior, empenando-o e deformando-o aproximadamente a meio, ficando este muito limitado no seu curso.

Por efeito do embate, o avião rodou em direcção às linhas de alta tensão existentes a Este e o piloto reagiu aplicando potência total e puxando o manche, passando por cima desses cabos eléctricos.

Fig. 3 – Croquis do acidente.

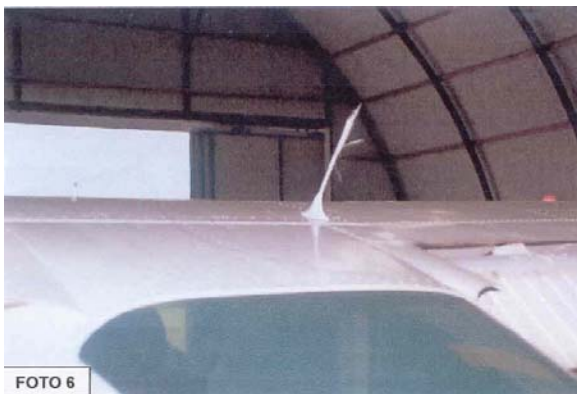
- Fuselagem:
 - Destruição das antenas de radiocomunicações (VHF) e de rádionavegação (ADF)
 - Destruição da parte superior do estabilizador vertical;
 - Empeno, com dobragem a meio, do leme de direcção.

Fig. 5 – Antena de VHF.

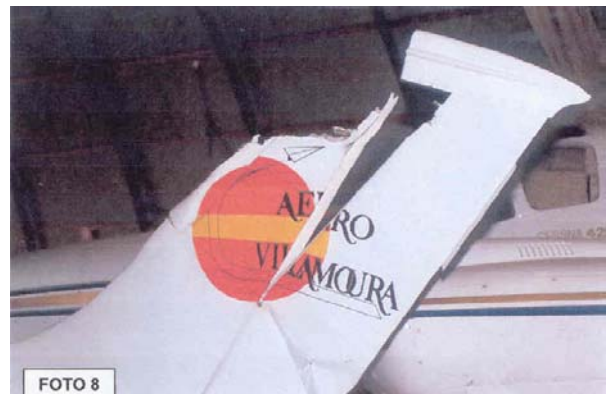
Fig. 6 – Estabilizador vertical com a parte superior destruída e o leme de direcção dobrado a meio.

Perante a propensão da aeronave para se desviar lateralmente (por deflexão do estabilizador vertical causado por empeno, com dobragem a meio, do leme de direcção) e acompanhada de atitude de asa em baixo, (por deformação do bordo de ataque da ponta da asa e destruição, por arrancamento, de um painel de revestimento do seu extradorso), o piloto decidiu ensaiar em altitude o comportamento tendencial da aeronave na altura de redução de potência para a aterragem.

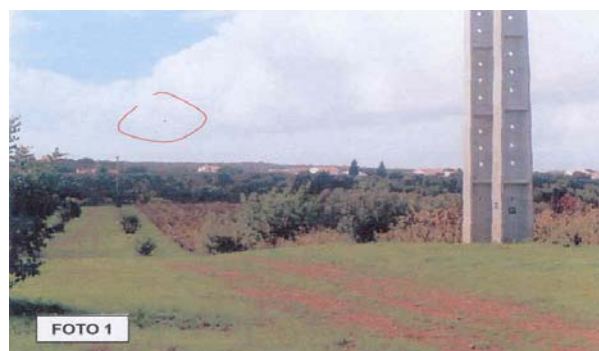
O embate nos cabos de eléctricos deu-se primeiro com a ponta da asa esquerda e depois com o estabilizador vertical, sensivelmente a meio da linha aérea a 15 Kv, entre o apoio P16 da linha aérea FR 15-81-1-2 Larga Vista – Lenticais e o apoio P31 da linha aérea FR 15-49 Tunes – Ribeira de Alte.

Fig. 6 – Local de embate visto do ponto de observação A. (Ver croquis na pág. 7)

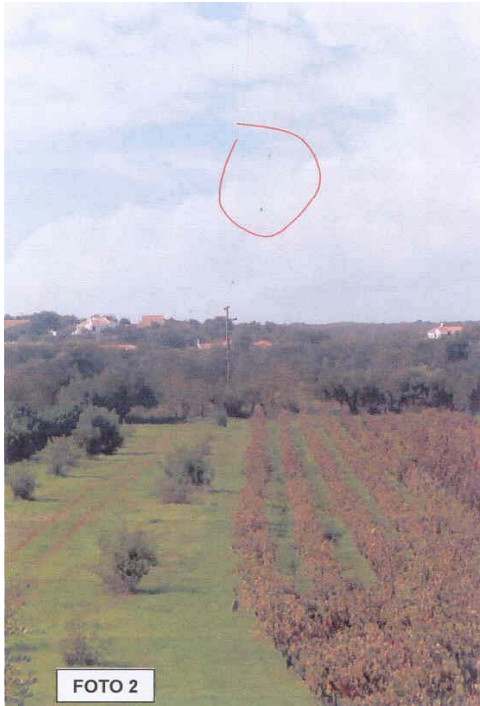
Nas fotos das figuras 6, 7 e 8 vêm-se assinalados os ganchos de união colocados pela EDP para reparação do cabo eléctrico, no sítio onde se verificou o corte da linha provocado pela aeronave.

**Fig. 6 – Local de embate visto do ponto de observação A.
(Ver croquis na pág. 7)**

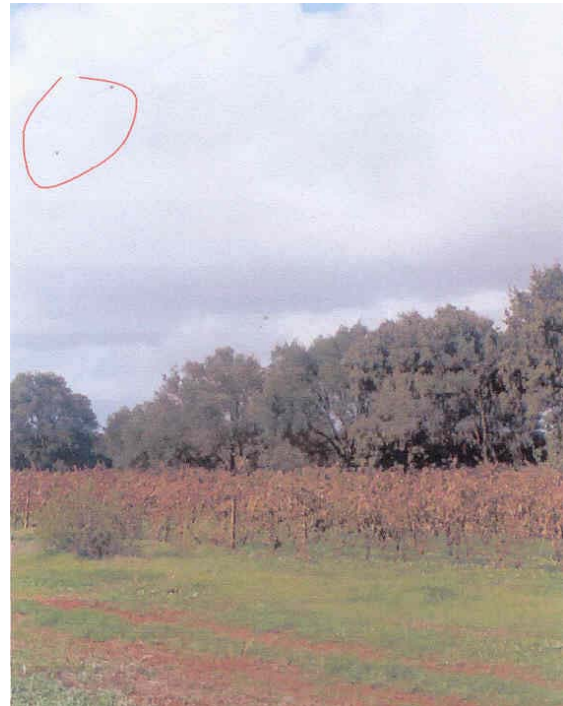
**Fig. 7 – Local de embate visto do ponto de observação B.
(Ver croquis na pág. 7)**

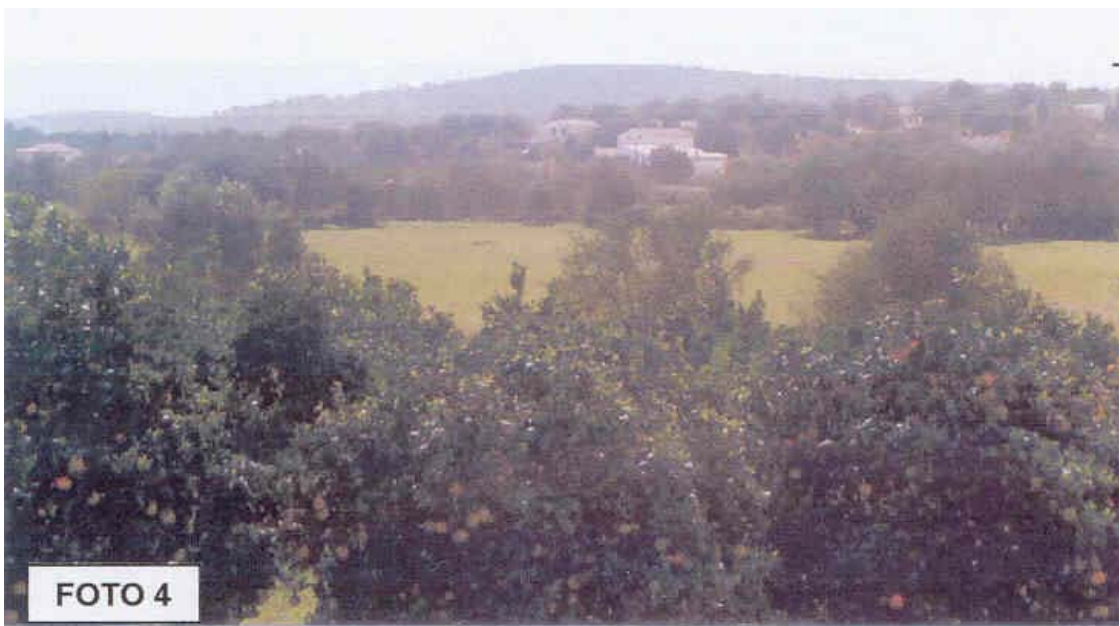
**Fig. 8 – Campo de aterragem dos pára-quadistas visto do ponto de observação A.
(Ver croquis na pág. 7)**

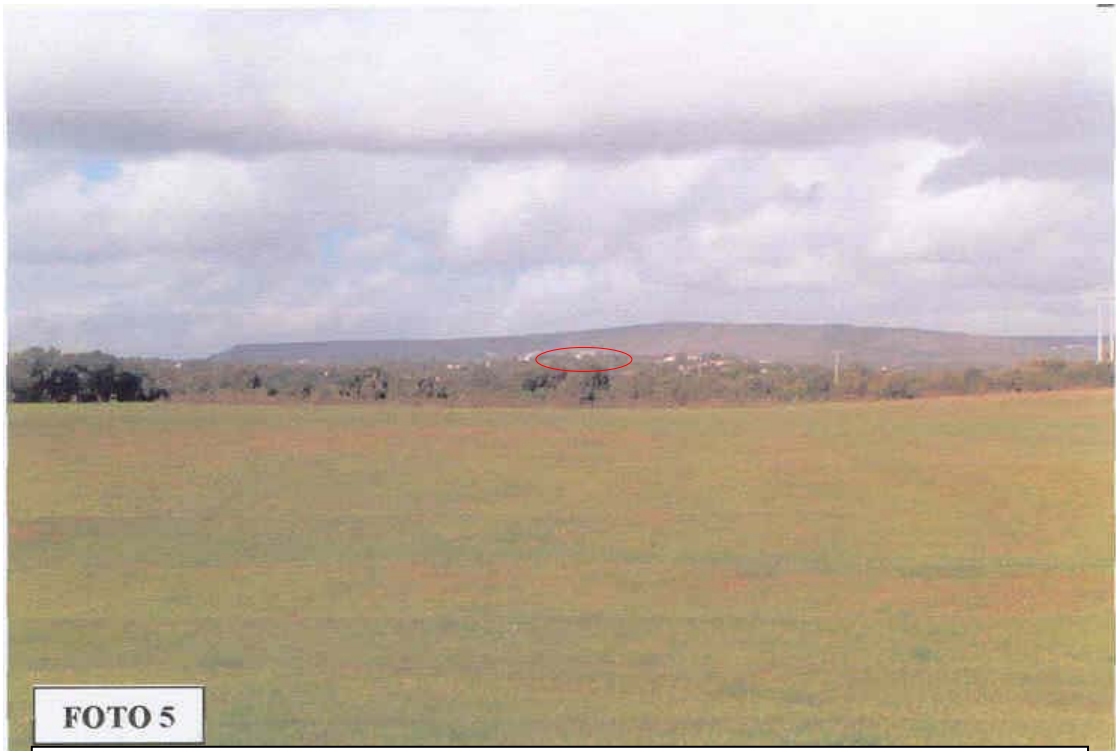
Fig. 9 – Campo de aterragem dos pára-quevistas visto do ponto de observação C.
(Ver *croquis* na pág. 7). Assinalado a vermelho o local de embate nos cabos.

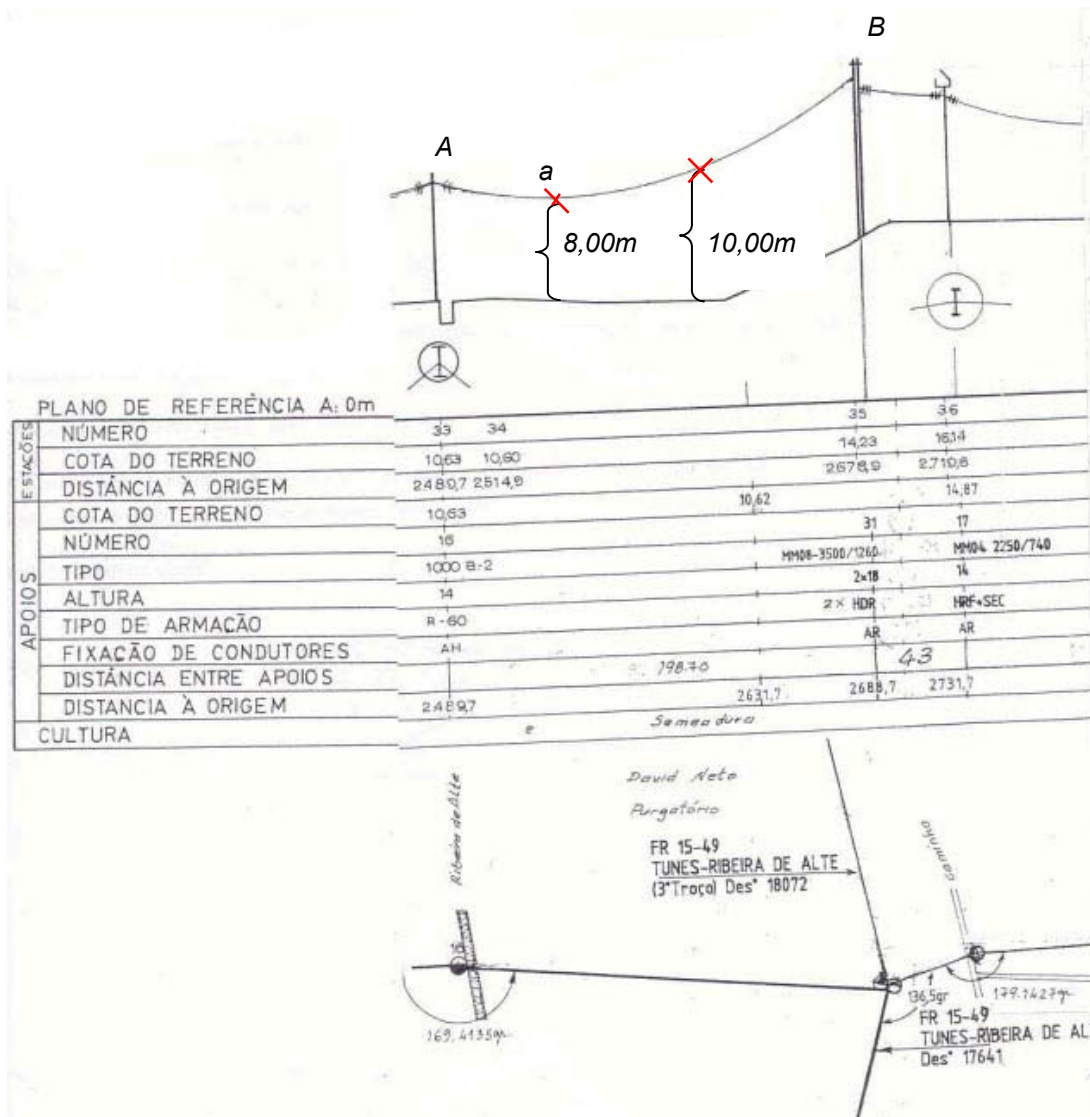
Segundo indicação desta entidade, os postes (A e B) têm 14,00 metros de comprimento e são enterrados a 2,00 metros no solo. O cabo eléctrico é fixo a 1,00 metro do topo do poste.

O desenho original está à escala de 1:500. Medindo a distância do solo à parte inferior do cabo, mais baixo por efeito de flecha devido ao seu peso, verificou-se que, o ponto *a* tinha 1,6 cm e o ponto *b* tinha 2,00 cm de afastamento à terra, o que reflecte uma separação do solo de 8,00 metros e 10,00 metros, respectivamente.

Pela altura a que estavam colocados os cabos eléctricos contra os quais se deu a colisão, e uma vez que o avião passou sob os cabos, calcula-se que a aeronave voava entre os 7,00 e os 9,00 metros acima do solo.
