MINISTÉRIO DAS OBRAS PÚBLICAS, TRANSPORTES E COMUNICAÇÕES
GABINETE DE PREVENÇÃO E INVESTIGAÇÃO DE ACIDENTES COM AERONAVES
(GPIAA)

RELATÓRIO FINAL DE ACIDENTE

ULTRA-LEVE
ESQUAL VM1P

CS-ULL

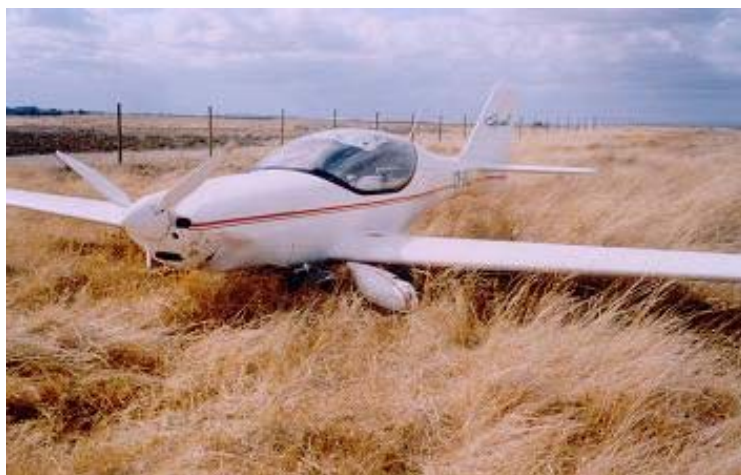
A aeronave ultrapassou o final da pista, apanhando ao vento que soprava da direita, e imobilizou-se contra um socalco do terreno.

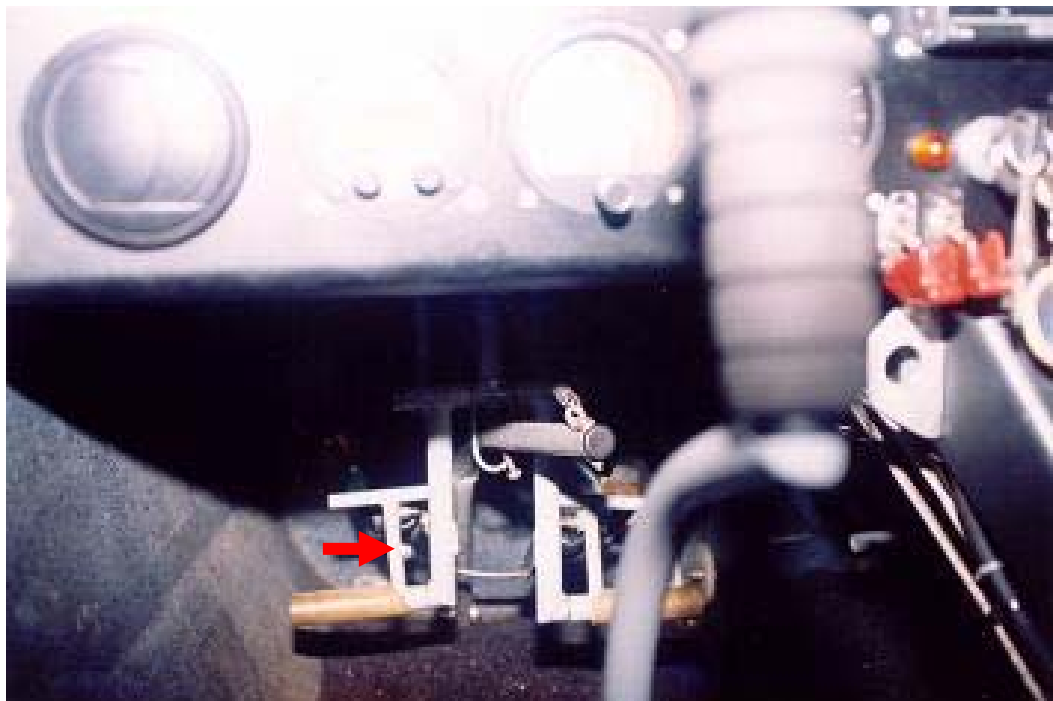
Pedal esquerdo deformado por ação da força exercida pelo piloto durante a travagem,

o que levou ao afrouxamento da tensão dos cabos dos comandos de controlo.

A alusão do piloto ao facto de ter falhado o travão esquerdo, terá resultado da demasiada força exercida nos pedais dos travões quando verificou o excesso de velocidade de que a aeronave estava animada, já muito próxima do final da pista;

Essa força terá levado à deformação do pedal esquerdo, o que pôde ser verificado pela falta de tensão dos cabos dos comandos de controlo do avião;

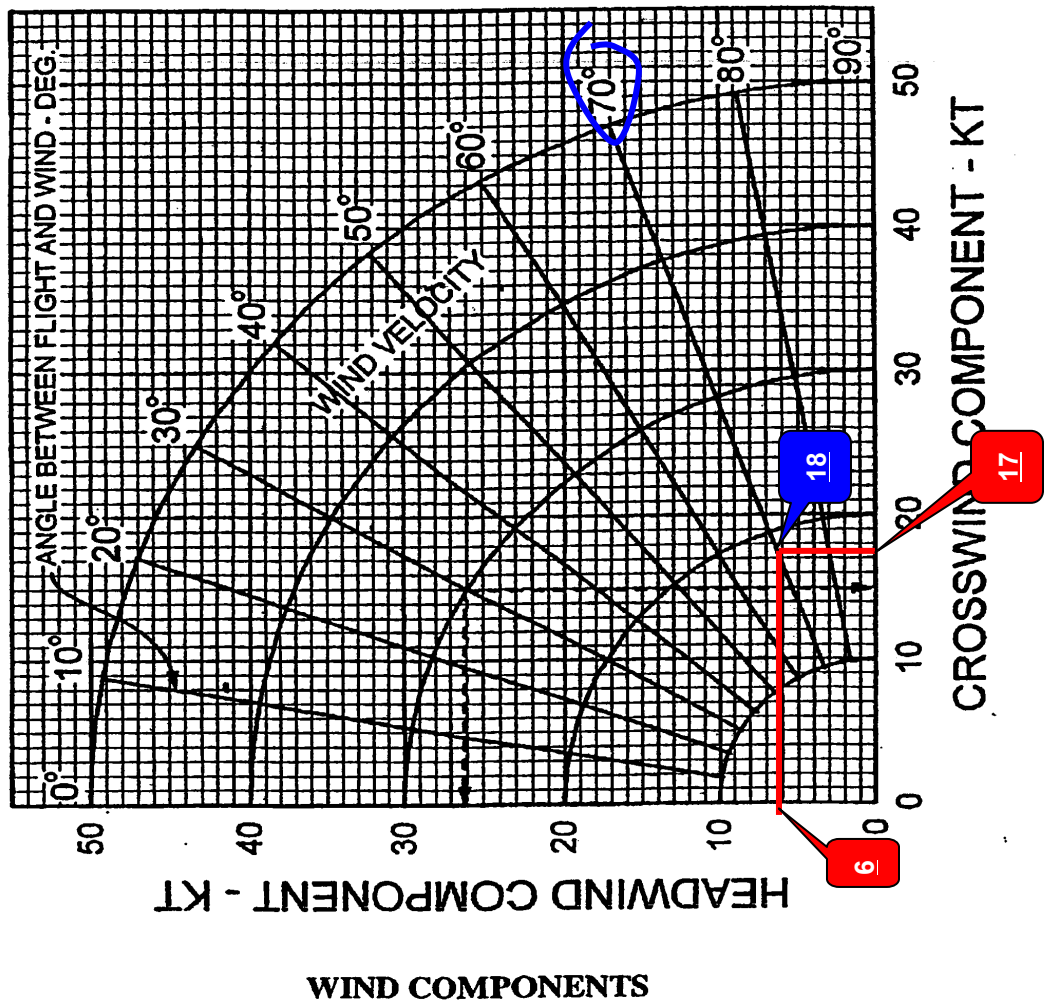
EXAMPLE:
 Wind Velocity: 18 kt
 Angle between flight path and wind: 70°
 Headwind: 6 kt
 Crosswind: 17 kt

- v. O *Pilot Operating Handbook*, refere que a componente cruzada máxima não deverá exceder os 28 Km/h, ou seja, uma intensidade de cerca de 15 *knots*, o que leva a supor a possibilidade de a aterragem ter sido efectuada com vento cruzado fora dos limites de operação da aeronave, se admitirmos que, no momento da aterragem, o vento era de 240°/18 ;
- vi. A aeronave aterrou nos últimos 200 metros, referenciados como degradados, e saiu no final da pista 17;
- vii. O piloto aterrou com 20° de *flaps*. O *Pilot's Operating Handbook*, refere que a aterragem com vento cruzado deverá ser feita com o mínimo de *setting* de *flaps*⁴;
- viii. No momento da colisão com o soalco do terreno o motor estava desligado, confirmado pela destruição de uma única pá do hélice - a que estava mais próxima do solo;

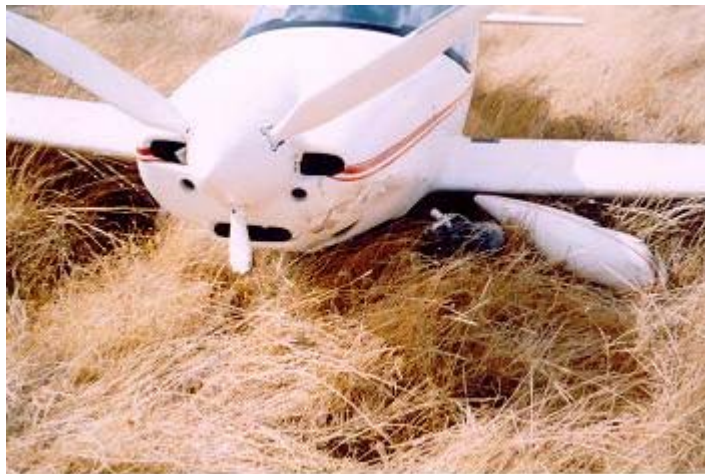
Fractura de uma pá na sequência do embate com um socalco no terreno.
