RELATÓRIO FINAL DE INCIDENTE

CESSNA F-152

CS-AYG

RELATÓRIO FINAL Nº 36/INCID/2003

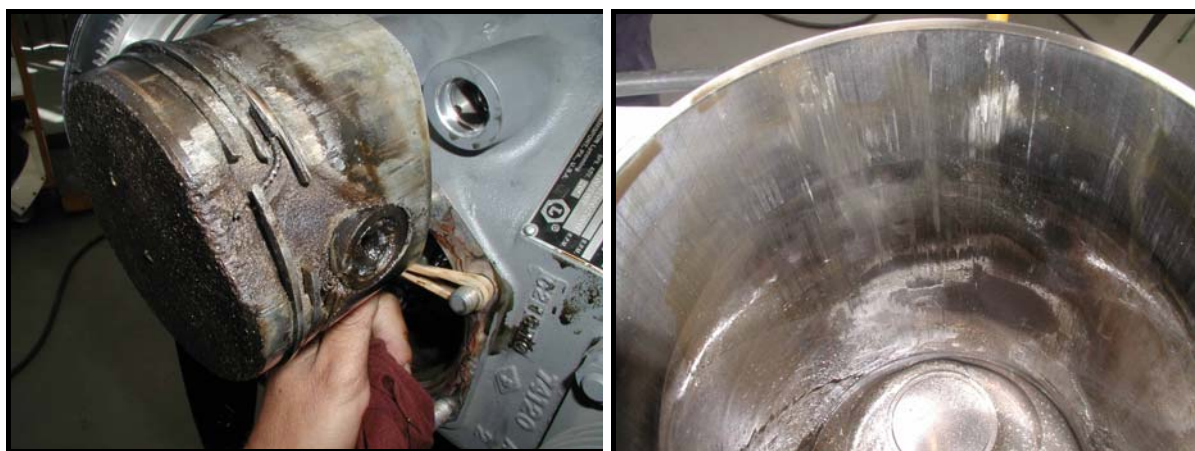
Figura Nº 1

Desmontado o cilindro, verificou-se que o pistão respectivo apresentava um enorme desgaste lateral, com falta de material, os segmentos estavam partidos e tinha inúmeras marcas de pequenos impactos e sinais de sobre aquecimento, assim como o cilindro.

Técnicos da empresa "AERO-MEC" procederam à inspecção do motor tendo-se verificado a existência de uma coloração indicativa de sobreaquecimento, especialmente nos cilindros da frente (#1 e #2). Foi efectuado teste de fugas e compressão dos cilindros tendo-se verificado que o cilindro #2 não apresentava qualquer compressão.

Retirado da aeronave e aberto para determinação da causa provável da avaria veio a detectar-se que se encontrava altamente danificado, os segmentos e cabeça do pistão encontravam-se fracturados e existia deformação na parte interna da cabeça do mesmo cilindro (*figura nº 1*).

O fabricante procedeu aos exames e ensaios necessários e confirmou a situação de detonação como sendo a causa da deterioração do cilindro # 2 e da consequente perda de potência do motor, conforme relatório ao lado.

THIS ENGINE WAS DISASSEMBLED ON THE REPAIR LINE ON 8/1/03. THE #2 CYLINDER, PISTON AND VALVE TRAIN WERE SHIPPED LOOSE. THE #2 CYLINDER SPARK PLUGS WERE NOT RETURNED. THE REMAINING CYLINDER SPARK PLUGS RETURNED WERE AN APPROVED CHAMPION P/N REM-37BY. ALL INTERNAL WEAR WAS NORMAL. LITTLE TO NO CYLINDER BARREL RUST WAS OBSERVED. ALL PISTONS DISPLAYED HEAVY BLOW-BY. THE TOP OF THE #2 PISTON (P/N LW-18729) AND MATING CYLINDER HEAD DISPLAYED KNICKS FROM A SMALL OBJECT (POSSIBLY PIECES OF PISTON RING). THE TOP OF THE #2 PISTON WAS BURNT AWAY AT THE 2 O'CLOCK POSITION (EXHAUST VALVE SIDE) EXTENDING DOWNWARDS THRU THE PISTON RINGS TO THE PISTON PIN. THE PISTON RINGS WERE BURNT AND BROKEN. DETONATION CONFIRMED.

- 3.1.7 O cilindro nº 2 do motor apresentava sinais de sobreaquecimento e fracturas da cabeça do pistão e segmentos;
- 3.1.8 Estes danos são característicos da ocorrência de fenómenos de detonação e justificam a fuga de óleo e a perda de potência do motor;

A fractura da cabeça do pistão e dos segmentos do cilindro nº 2 do motor, devido à detonação ocorrida no mesmo cilindro, foi a causa primária para a quebra de potência do motor, o que obrigou o piloto a abortar a missão e regressar à pista para uma aterragem de imediato, sendo considerada a causa principal deste incidente.
