MINISTÉRIO DAS OBRAS PÚBLICAS, TRANSPORTES E COMUNICAÇÕES
GABINETE DE PREVENÇÃO E INVESTIGAÇÃO DE ACIDENTES COM AERONAVES
GPIAA

RELATÓRIO FINAL DE INCIDENTE

ZENAIR CH 701 STOL

55 - LX

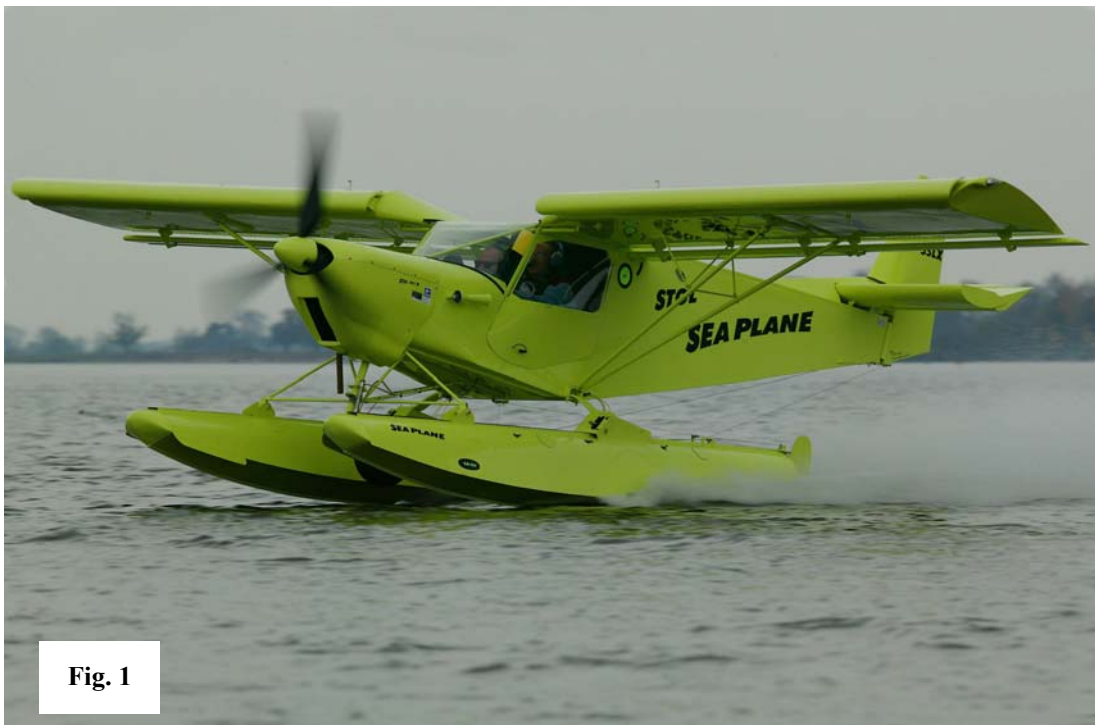
Fig. 1

Com a aeronave já alinhada com o eixo do braço da barragem, o piloto reduziu ligeiramente o motor e iniciou uma final alongada, como é recomendado neste tipo de aeronaves.

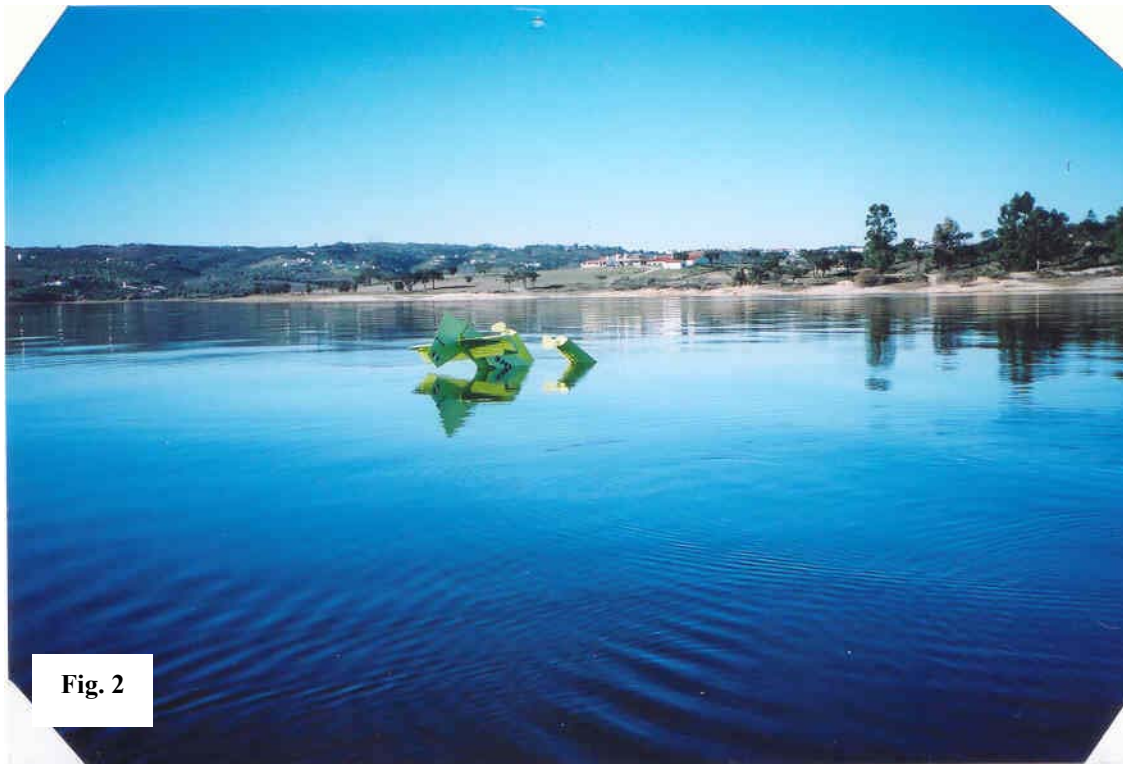
Fig. 2

Quando o piloto se preparava para arredondar, a aeronave tocou na superfície aquática à velocidade de 130 km/h, – 40 km/h acima da velocidade de referência (90 km/h) –, danificou o flutuador direito, ressaltou e elevou-se novamente no ar.

Quando voltou a tocar a água, por falta de apoio efectivo do lado direito, rodopiou descontrolada, bateu com o hélice na água e imobilizou-se.

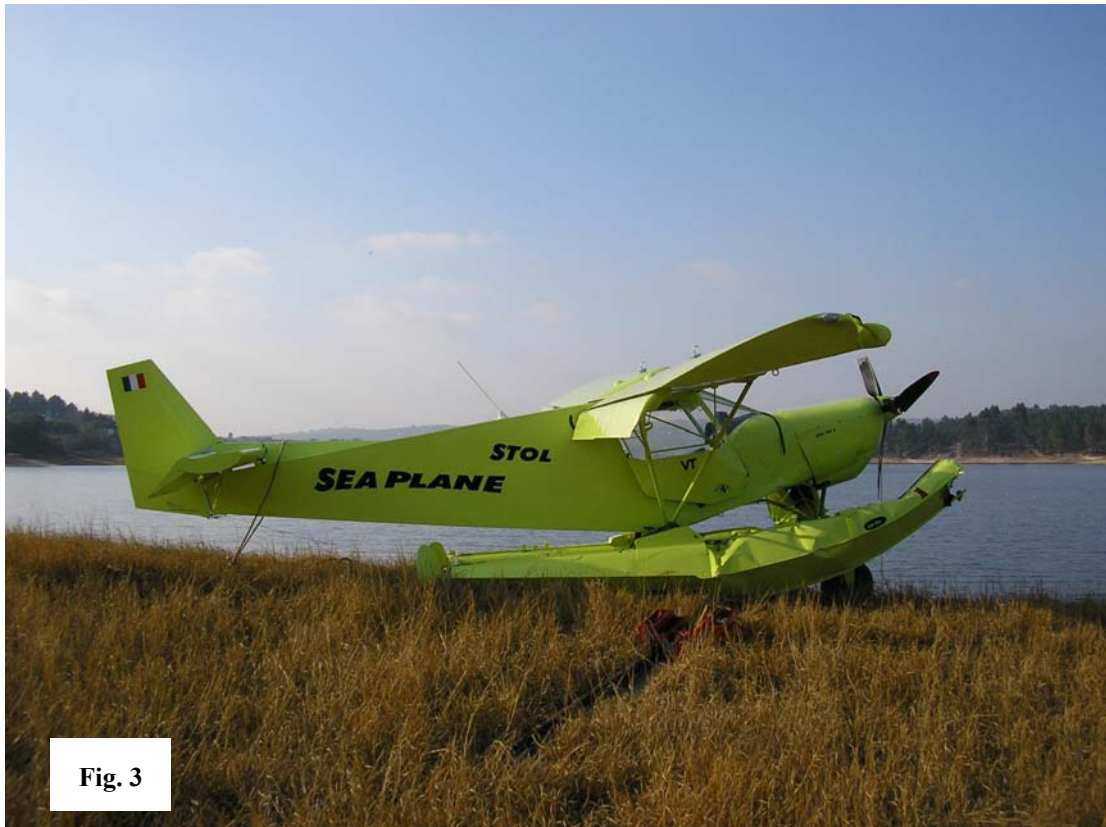
Em consequência da amarragem dura, o embate na água provocou a destruição do flutuador direito e a fractura das três pás do hélice. Na operação de recuperação da aeronave, por arrastamento no fundo do rio, o flutuador esquerdo também sofreu danos.
