MINISTÉRIO DAS OBRAS PÚBLICAS, TRANSPORTES E COMUNICAÇÕES
GABINETE DE PREVENÇÃO E INVESTIGAÇÃO DE ACIDENTES COM AERONAVES
(G.P.I.A.A.)

RELATÓRIO DO ACIDENTE
COM UMA AERONAVE DO AERO CLUBE DA
COSTA VERDE, MARCA **CESSNA**,
MODELO **F150L**, MATRÍCULA

CS-AVI

RELATÓRIO FINAL N.º 36/ACCID/2004

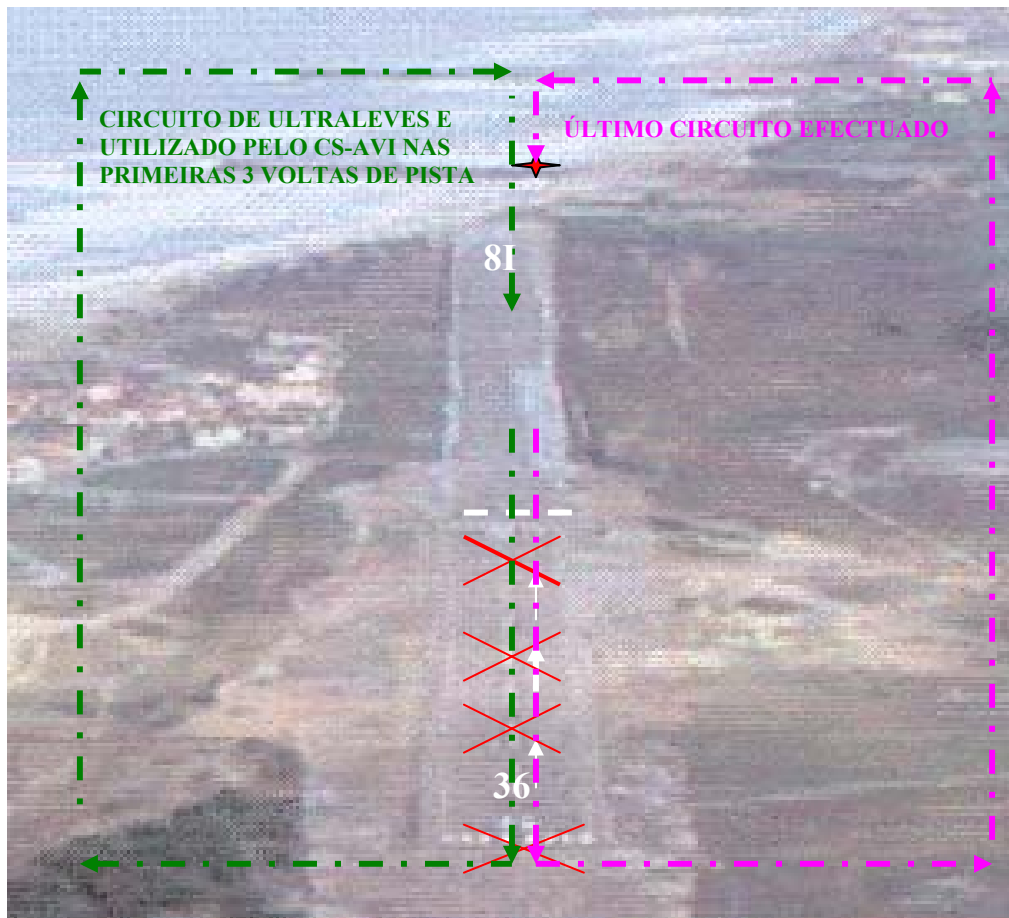
Figura Nº 1

O piloto efectuou três circuitos pelo lado direito (tocar e andar), tentando efectuar a aproximação sem a utilização de potência do motor (simulacro de aterragem forçada). Ao efectuar um quarto e último circuito, decidiu executar as voltas pela esquerda (*figura nº 1*).

- a) **entre terra e água**, com variações de orografia e morfologia significativas e desenvolvimento de fenómenos meteorológicos complexos – **circuito esquerdo**;
- b) **sobre a água**, sem alterações significativas no perfil e nos fenómenos meteorológicos – **circuito direito**.

Como o piloto efectuou três exercícios executando circuitos direitos, nunca sentiu efeitos de turbulência (ou *windshear*) significativos, na fase de aproximação

final, pois voava numa massa de ar homogénea. Quando decidiu executar um circuito pela esquerda foi surpreendido por fenómenos de turbulência forte e “*windshear*”, provocados pela passagem da linha de separação entre o mar e a terra, agravados pela interferência provocada pelo “*quebra-mar*” e pelo vento forte que soprava naquele momento.

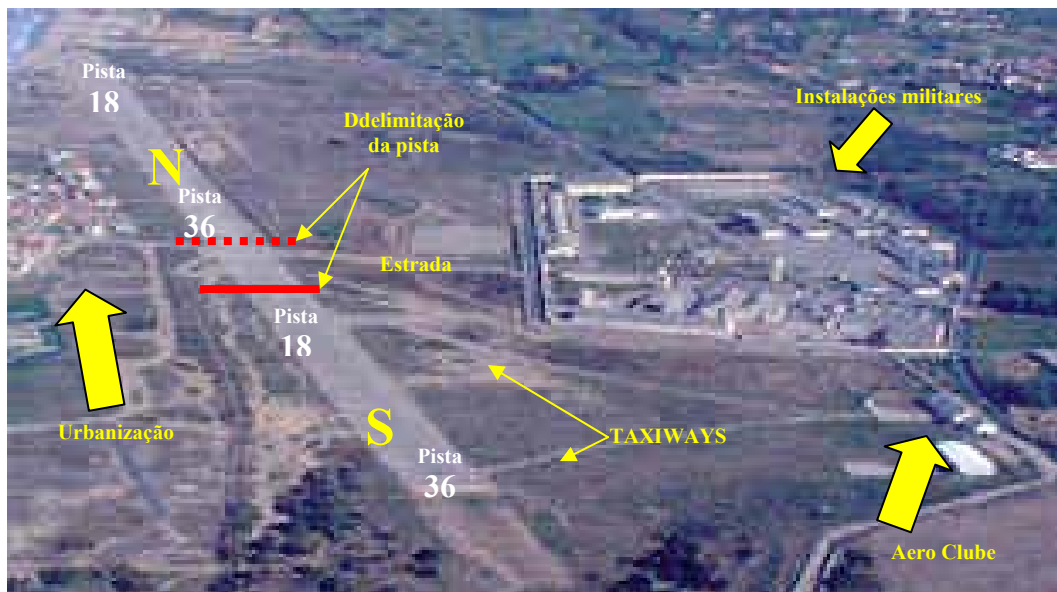
Figura Nº 2

Devido à existência de uma urbanização entre a pista e o mar, com acesso longo e difícil pelo caminho normal (a sul do aeródromo), os moradores criaram uma passagem a partir do acesso às instalações militares, cortando a pista sensivelmente a meio. Esta passagem acabou por se transformar no principal acesso à urbanização e houve necessidade de alterar toda a operação de aeronaves, para reduzir o risco de acidentes.

Foi assim que os responsáveis do aeródromo decidiram encerrar ao tráfego a metade da pista (N) situada a norte da referida estrada de acesso (*figura nº 2*).

A utilização da parte (S) situada a sul da estrada, com a distância de 490 metros, era considerada suficiente para a operação das aeronaves que existiam ou demandavam o aeródromo e tinha um acesso fácil ao estacionamento e ao hangar.

No dia 09 de Agosto de 2004, em virtude de obras de saneamento a realizar na área de manobra do aeródromo, a parte sul da pista (S) teve que ser encerrada provisoriamente.

Para permitir a continuação das actividades de voo, foi aberta a parte norte da mesma (N), com a distância utilizável de 750 metros para descolagem e 600 metros para aterragem.

Era esta parte da pista de aterragem que se encontrava em operação, na data do acidente, por força do NOTAM 666/04, do dia 15 de Outubro.
