MINISTÉRIO DAS OBRAS PÚBLICAS, TRANSPORTES E COMUNICAÇÕES  
GABINETE DE PREVENÇÃO E INVESTIGAÇÃO DE ACIDENTES COM AERONAVES  
GPIAA

## RELATÓRIO FINAL DE ACIDENTE

Aeronave Ligeira  
**CESSNA**  
**172 SKYHAWK**

RELATÓRIO N.º 30/ACCID/2004

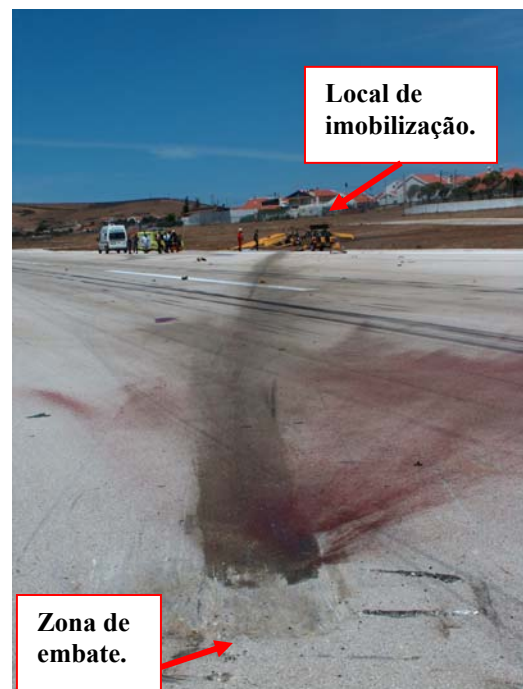
Fig. 1

Após o embate, o avião atravessou diagonalmente a pista (Fig. 1) e saiu pela direita, immobilizando-se no terreno adjacente junto à berma, onde se incendiou.

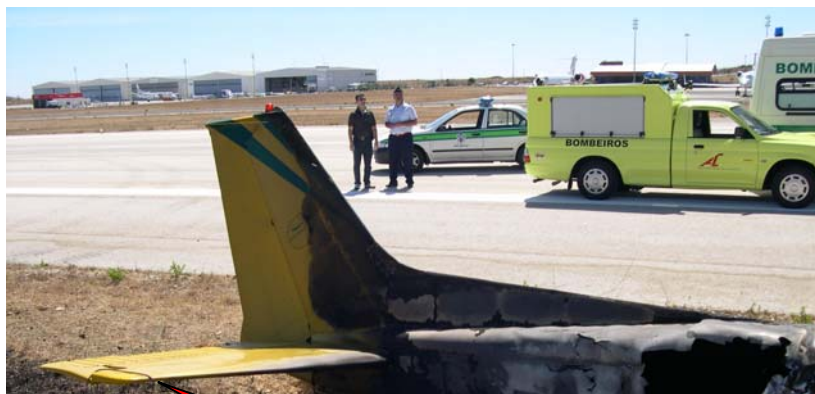
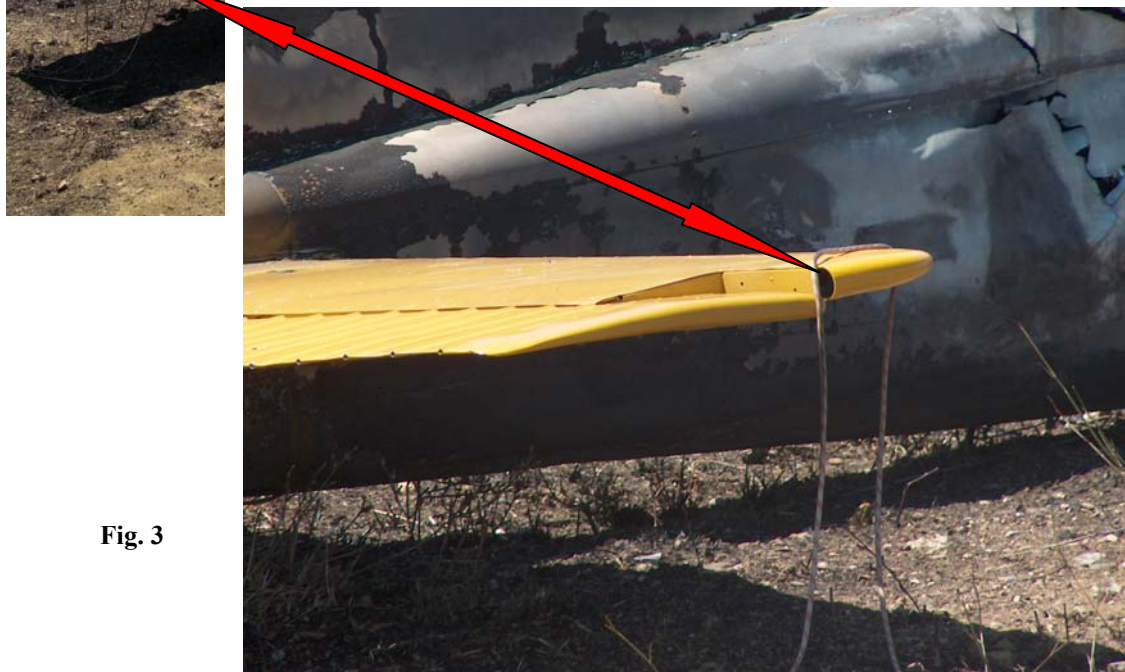
Foi encontrado uma parte do cabo de *pickup* da manga a envolver o estabilizador horizontal direito (Figs. 2 e 3).

- a. Quando voou sobre o cabo da manga, colocado horizontalmente sobre as duas estacas de ferro da baliza para facilitar a captura, o cabo da laçada poderá ter sido caçado pelo estabilizador horizontal direito, como deixa supor o facto de este ter sido encontrado rodeando o leme de profundidade;
- b. Inicialmente leve, o cabo foi sendo esticado até começar a puxar a manga, momento em que se sentirá um aumento da força de arrasto;
- c. Esticado, e já com o peso da manga a ser puxada, o cabo “segurou” o leme de profundidade na posição em baixo, após o movimento de interromper a subida e nivelar o avião;

- d. O peso da manga, a força para vencer a inércia do sistema e a direcção da aplicação desta força impossibilitaram o piloto de puxar o *manche* para contrariar essa posição do leme e a aeronave continuou o seu movimento para uma atitude de nariz em baixo até o avião colidir com o solo.

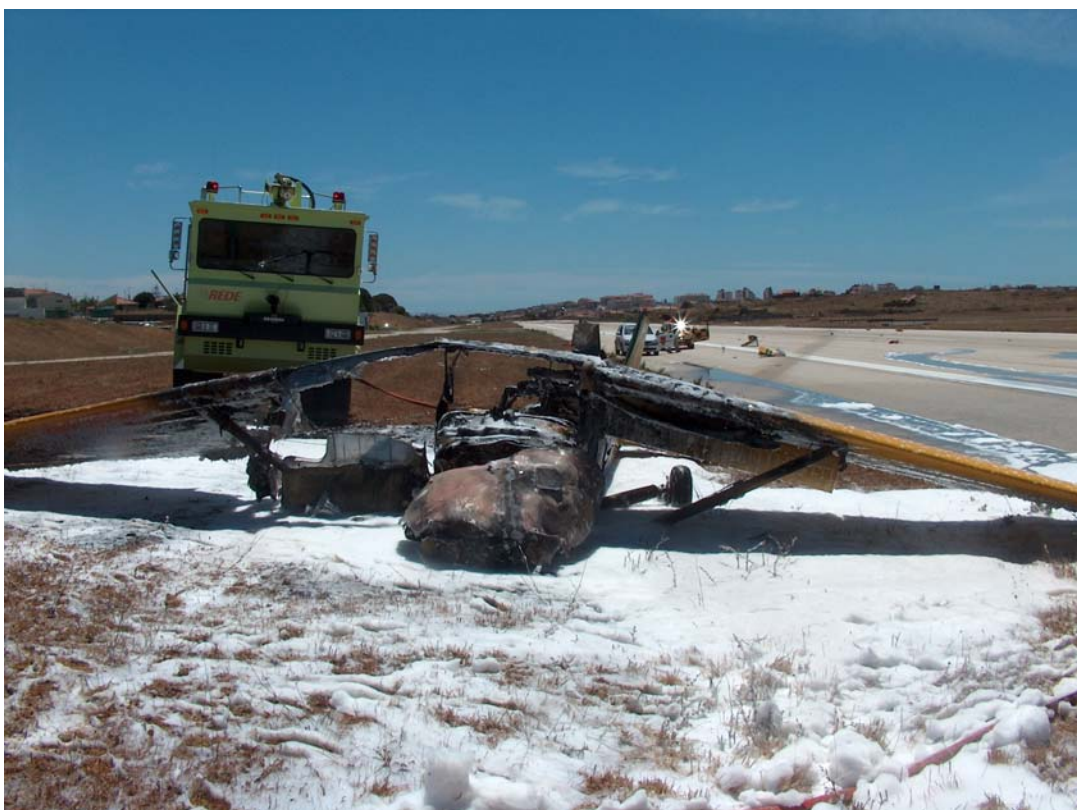
Fig. 4

Após o embate com o solo, a aeronave perdeu o trem de aterragem e deslizou pela pista, assente na parte inferior, provocando faíscas. Admite-se que essas faíscas incendiaram o combustível que verteu do depósito esquerdo.

Quando o avião se imobilizou, já fora da pista, a aeronave incendiou-se e foi consumida na sua maior parte pelas chamas.

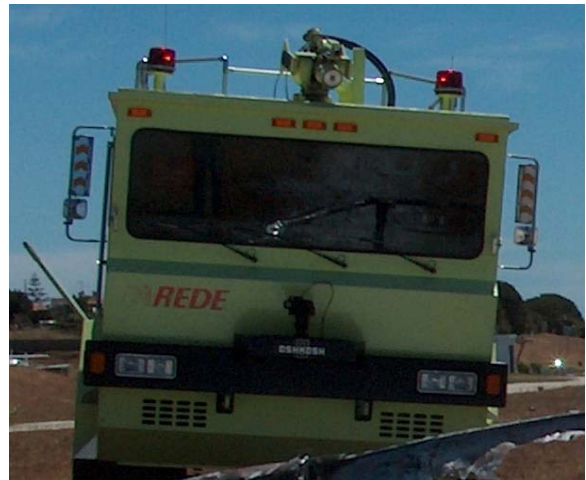
Fig. 18 – *OSHKOSH 1500* interveniente no combate ao incêndio do CS-AJW.

- a. A viatura *OSHKOSH 1500*, pelos testemunhos recolhidos, poderá ter sido simultaneamente guiada e operada pelo mesmo elemento da equipa;

- b. A viatura *OSHKOSH 1500* foi operada, através do monitor, antes de estar posicionada para combater o incêndio na aeronave;
- c. Com o desenrolar das operações, esta viatura foi posicionada a favor do vento tendo sido utilizado o restante agente extintor também através do monitor;

- d. Tendo-se esgotado o agente extintor principal pouco depois da chegada ao avião, a viatura retirou-se, deslocando-se ao ponto de abastecimento para reabastecer de água;

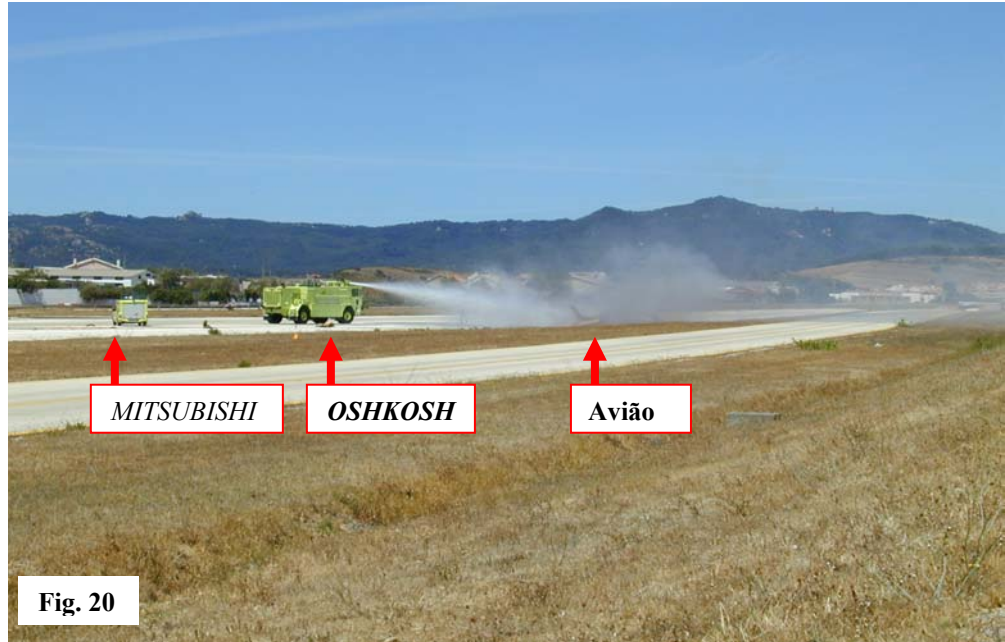
- ii. Que o *MITSUBISHI L200* chegou, com dois elementos a bordo, depois de o carro principal já estar no local a lançar espuma sobre o avião...

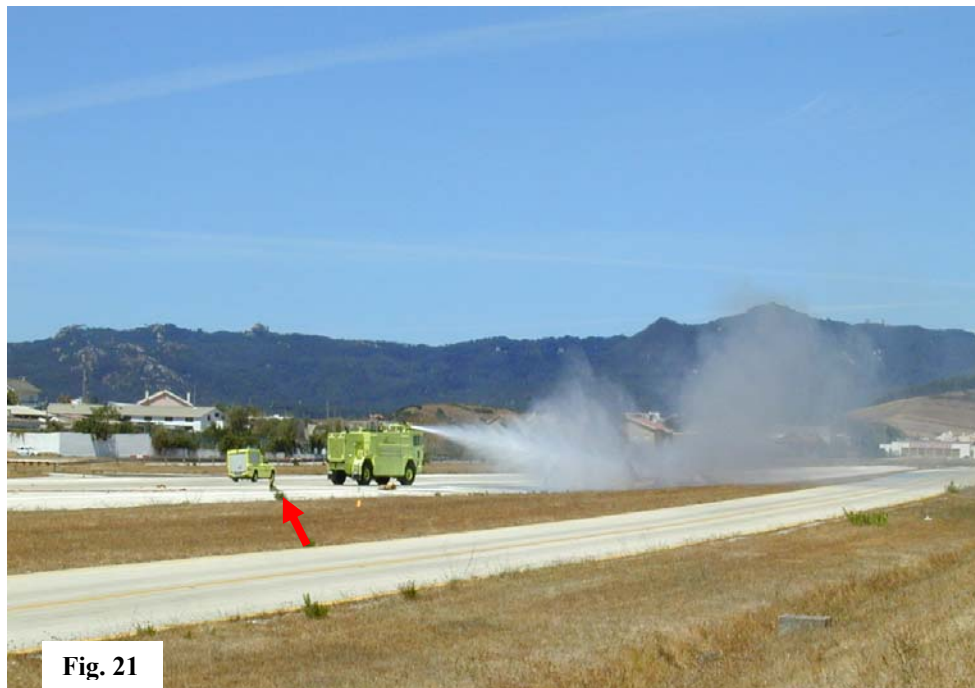
...parou para deixar sair um dos elementos da equipa...

...indo posicionar-se à frente do *OSHKOSH*.
