GABINETE DE PREVENÇÃO E INVESTIGAÇÃO DE ACIDENTES COM AERONAVES

RELATÓRIO DO ACIDENTE COM UMA AERONAVE  
DA DAG – DEFESA AGRÍCOLA GLOBAL, Lda,  
MARCA **THRUSH COMMANDER**, MODELO **S-2R**, REGISTO  
**CS - AJS**  
OCORRIDO EM BATALHA, ALCÁCER DO SAL  
EM 11 DE MAIO DE 2004

**RELATÓRIO Nº 12/ACCID/GPIAA/04**

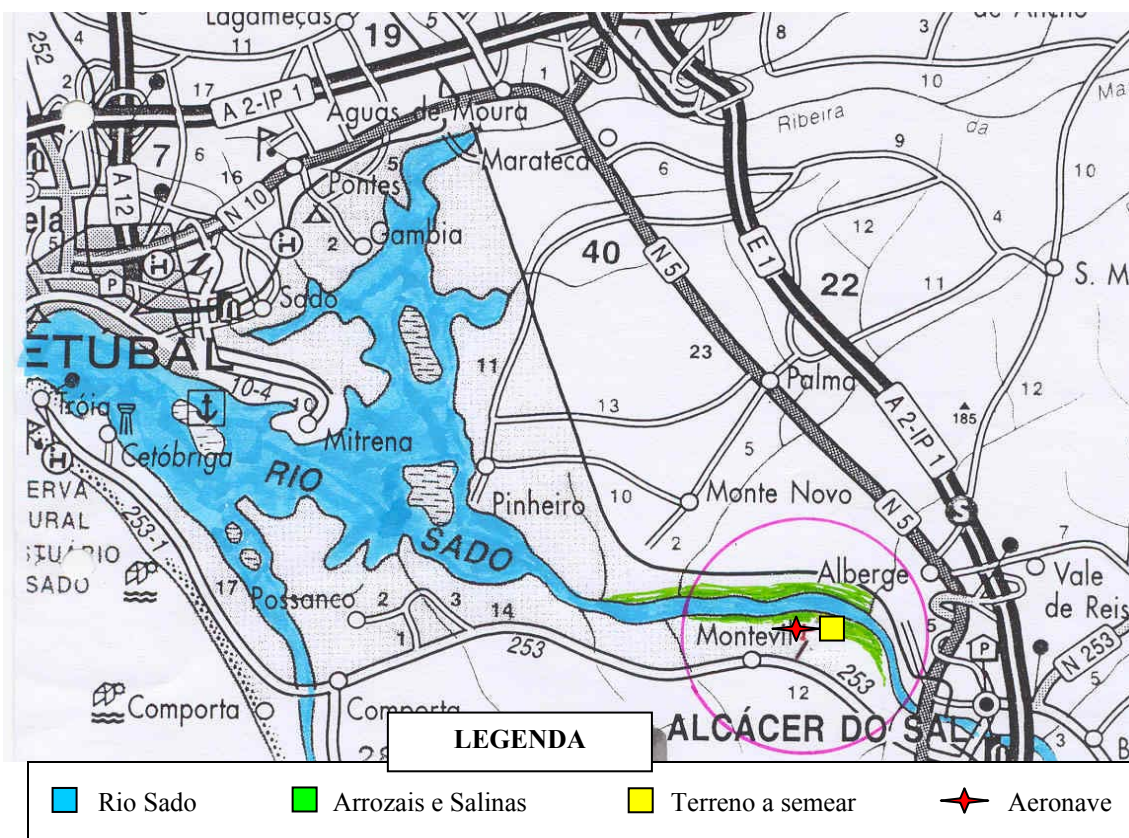
Figura Nº 1

1.2. O referido campo situa-se no vale do rio Sado, próximo da sua foz, e está rodeado por outras parcelas de terreno, igualmente destinadas ao cultivo do arroz e à produção de sal, a maioria das quais já se encontrava semeada ou alagada (figura nº 1).

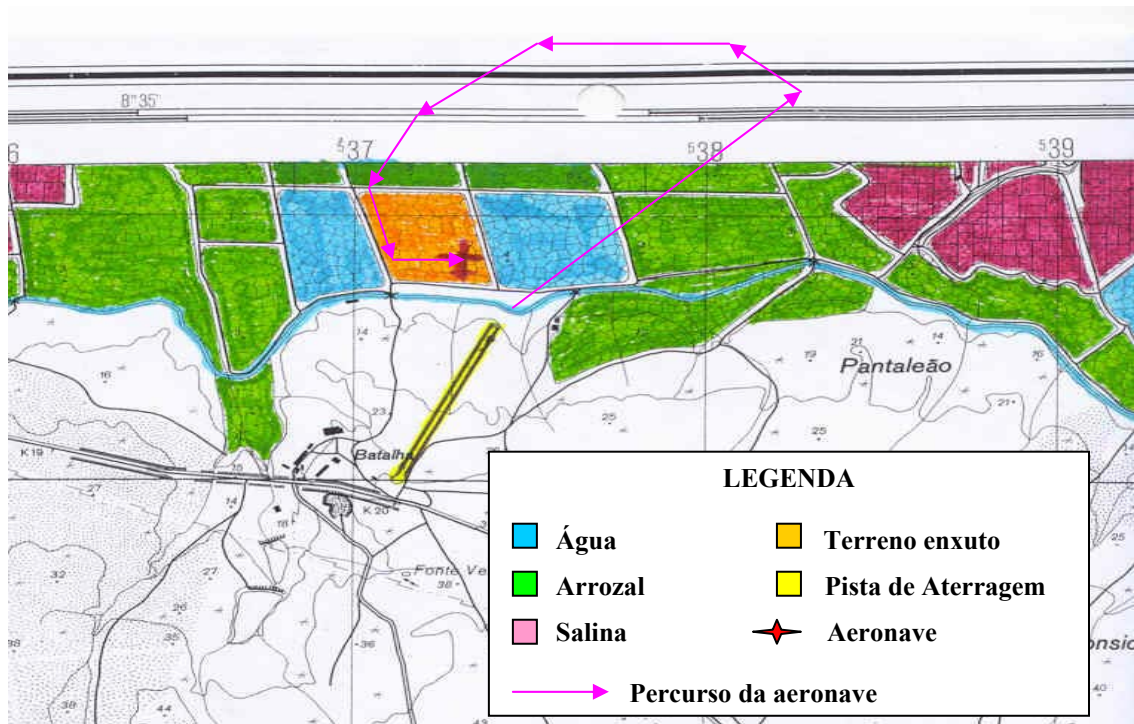
Figura Nº 2

- 1.8. Por se encontrar a baixa altitude, com o motor parado, e para evitar a entrada em perda, da aeronave, apenas conseguiu voltar 90° e foi forçado a aterrar no sentido da largura do terreno, tendo tocado sensivelmente a meio deste (*fotos nº 3 e 4, no Anexo I*).

- 1.9. Consciente de que a distância disponível não era suficiente para fazer parar a aeronave (na sua frente encontrava-se uma outra parcela de terreno completamente alagada), o piloto tinha como opção forçar a travagem e “capotar” o avião ou provocar um “cavalo-de-pau”, tendo optado por esta última.
- 1.10. Porém, ao executar esta manobra, a roda do trem principal direito enterrou-se na terra lavrada (*foto nº 4, no Anexo 1*) e colapsou, tendo a asa do mesmo lado embatido no solo e a aeronave deslizado lateralmente cerca de cinco metros até se imobilizar.

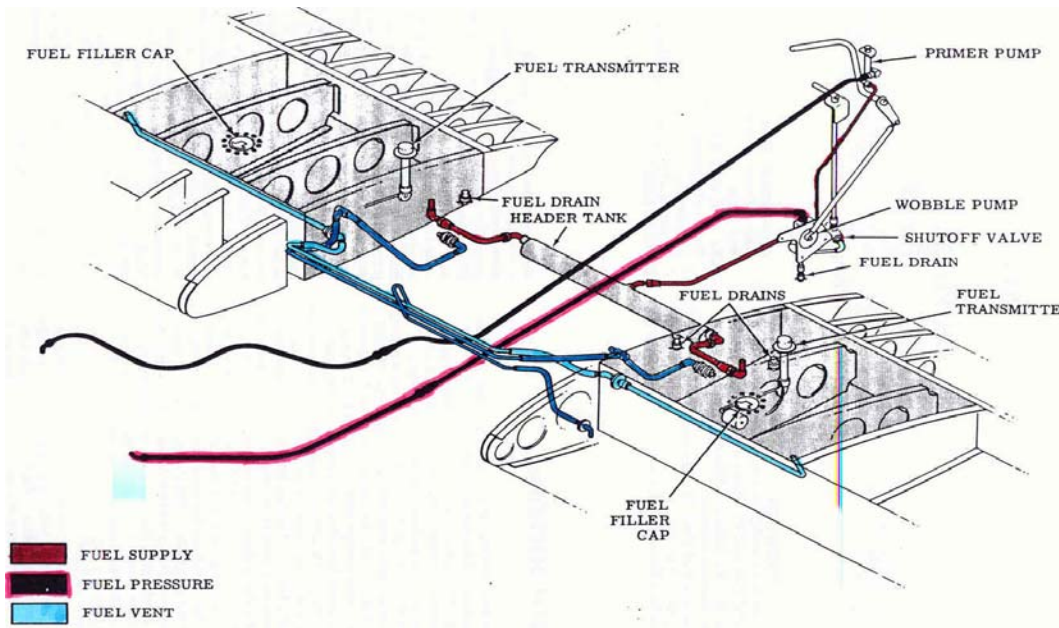
Figura Nº 3

- 6.14.4. Antes de ser enviado para o carburador, o combustível tem de passar por uma válvula de corte (shutoff valve) e um filtro de combustível (*figura n.º 3*).

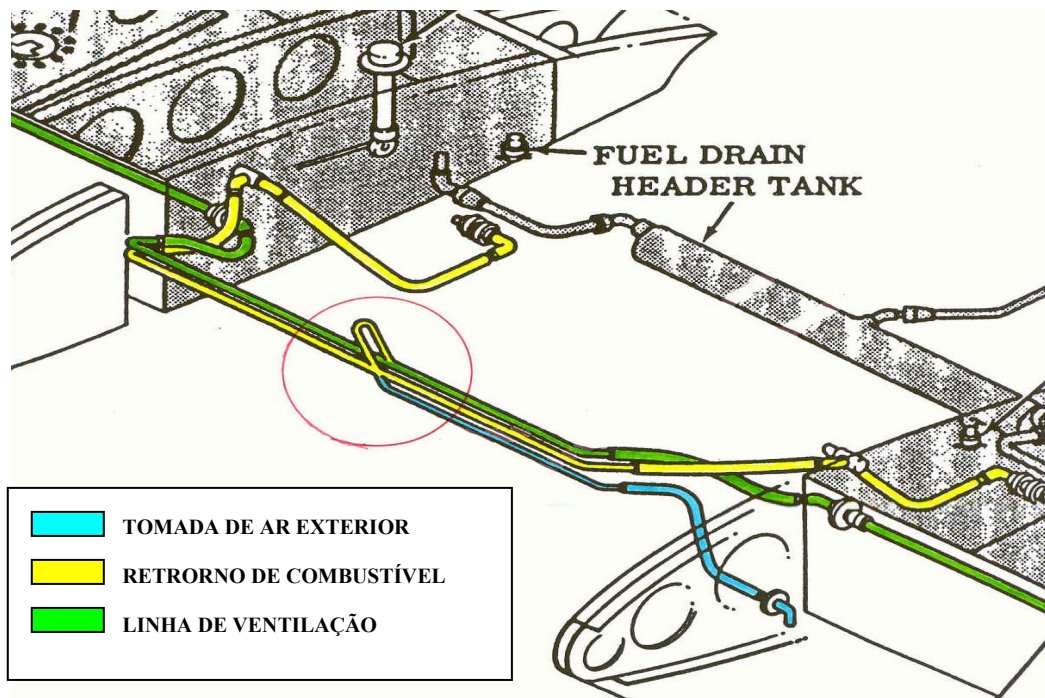
Figura Nº 4

6.15.1. Para facilitar o fluxo de combustível e restabelecer as pressões dentro dos tanques, estes estão equipados com um sistema de ventilação que, admitindo o ar da atmosfera através de uma tomada situada no intradorso da asa esquerda, o faz circular num sistema de tubagens inter-comunicantes que vão terminar dentro de ambos os tanques principais, uma na parte superior (para ventilação) e outra na parte inferior (para fazer o retorno do combustível que entre no sistema de ventilação por acção da deslocação do combustível durante as manobras da aeronave).

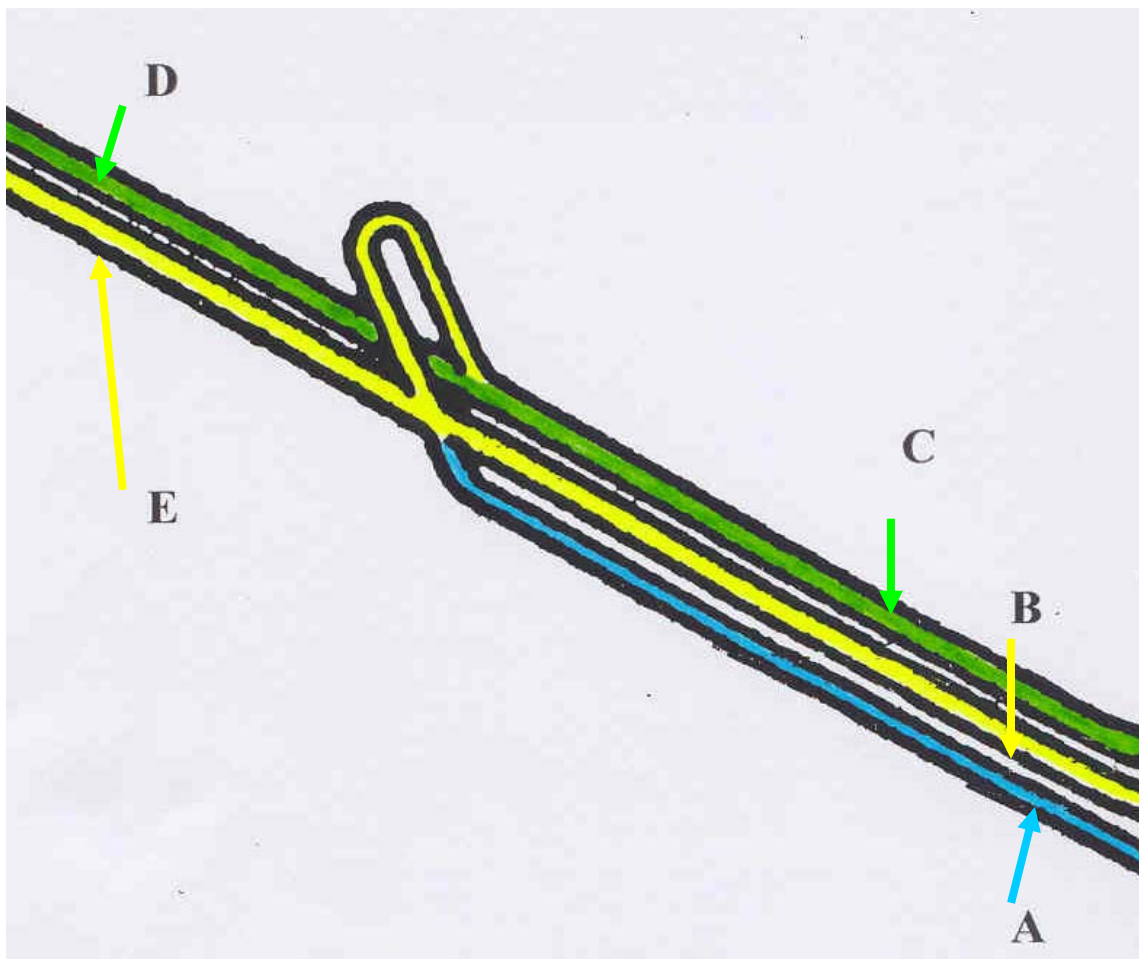
**Figura N° 5**

- 6.15.4. Quando se tentou fazer passar o ar através das tubagens (*soprando nas diversas extremidades referenciadas na figura nº 5*), verificou-se o seguinte:

- 1º. Soprando na extremidade “C”, só havia saída de ar na extremidade “D”;
  - 2º. Soprando na extremidade “D”, só havia saída de ar na extremidade “C”;

- 3º. Soprando na extremidade “A”, não havia saída de ar em nenhuma das extremidades;
  - 4º. Soprando na extremidade “B”, não havia saída de ar em nenhuma das extremidades;

- 5º. Soprando na extremidade “E”, não havia saída de ar em nenhuma das extremidades.

6.15.5. Esta constatação levou à conclusão de que algum corpo estranho provocava a obstrução das tubagens e impedia o normal restabelecimento de pressões dentro dos tanques de combustível, criando aí uma depressão à medida em que o combustível era consumido.

6.15.6. Procedeu-se ao desentupimento das referidas tubagens e foram recolhidos os detritos, constituídos por algumas sementes e pedaços de “esparadrapo” que parece constituírem o ninho de alguma espécie de insecto.

Em face dos factos apurados, é de considerar **a obstrução das condutas de ventilação dos tanques de combustível como provável causa** para a paragem do motor.

*Aumente a frequência das inspecções ao sistema de ventilação dos tanques de combustível, de modo a garantir que as tubagens se encontrem livres de obstruções.*

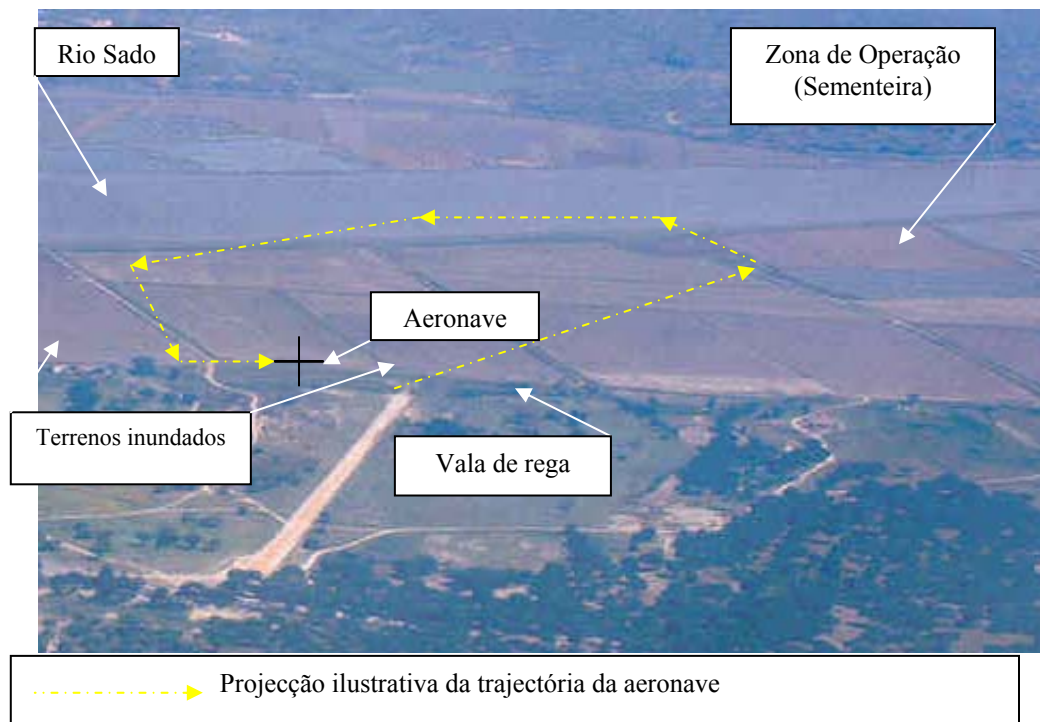
**Figura Nº 6**

9.1. A Figura Nº 6 esquematiza o percurso da aeronave, desde o final da fase de decolagem até ao momento da sua imobilização, no único terreno seco e livre de obstáculos, existente nas proximidades.
