MINISTÉRIO DAS OBRAS PÚBLICAS, TRANSPORTES E COMUNICAÇÕES  
GABINETE DE PREVENÇÃO E INVESTIGAÇÃO DE ACIDENTES COM AERONAVES  
GPIAA

## RELATÓRIO FINAL DO INCIDENTE

**PIPER PA-34-220T**  
**SENECA V**

**CS – DID**

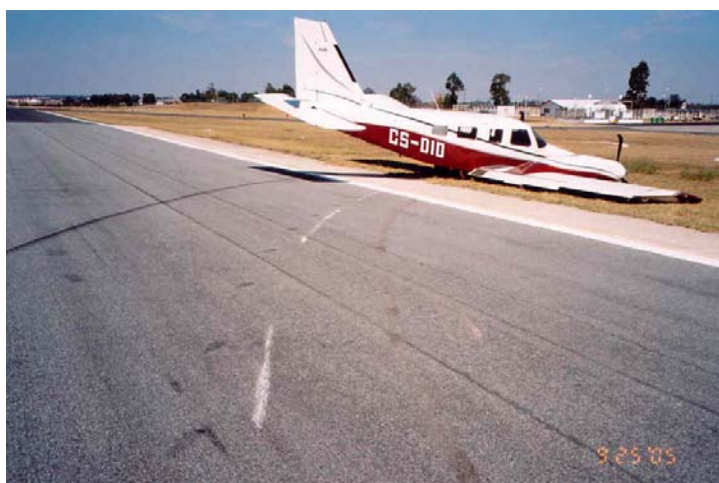
Assim que os hélices embateram no solo, o avião descaiu subitamente para a direita, por colapso do trem do mesmo lado, a asa raspou a pista e a aeronave guinou 90° para a direita, imobilizando-se com a cauda dentro da faixa de aterragem (Fig. 1).

Fig. 1 – Posição da aeronave depois da saída de pista.

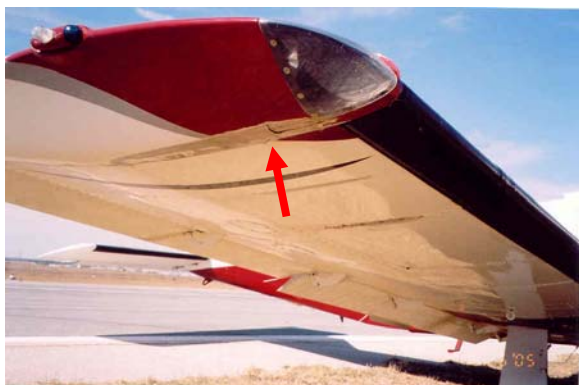
Fig. 2 - Asa direita.

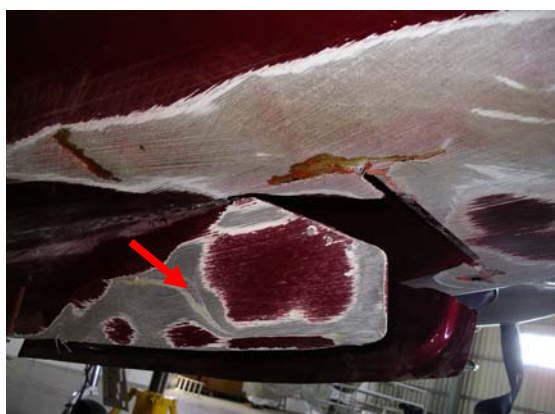
Fig. 3 – Portas do trem de proa.

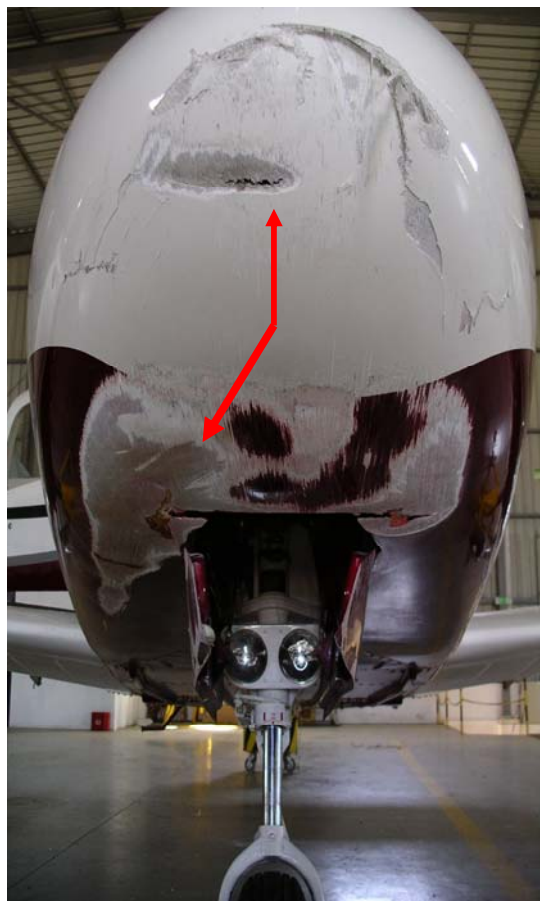
Fig. 4 – Carenagem inferior da proa.

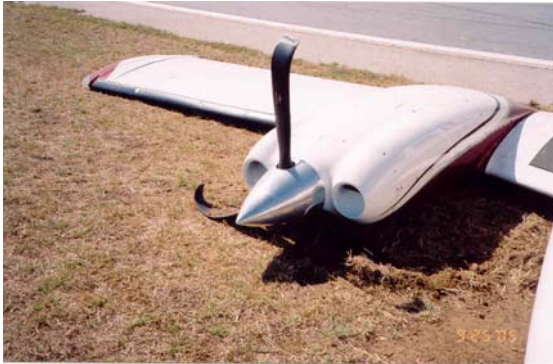
Fig. 5 – Motor direito.

As pás do hélice foram encontradas dobradas para trás o que indicia terem tocado a superfície da pista com o motor em potência reduzida, situação normal numa aterragem.

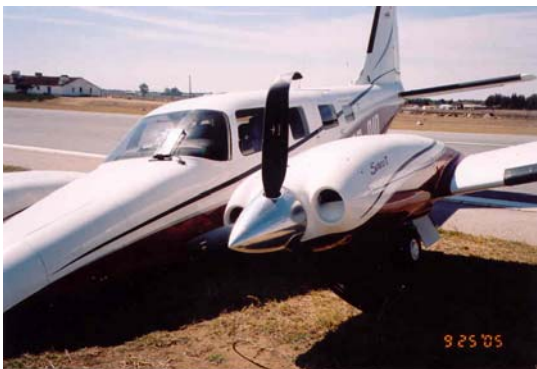
Fig. 6 – Motor esquerdo.

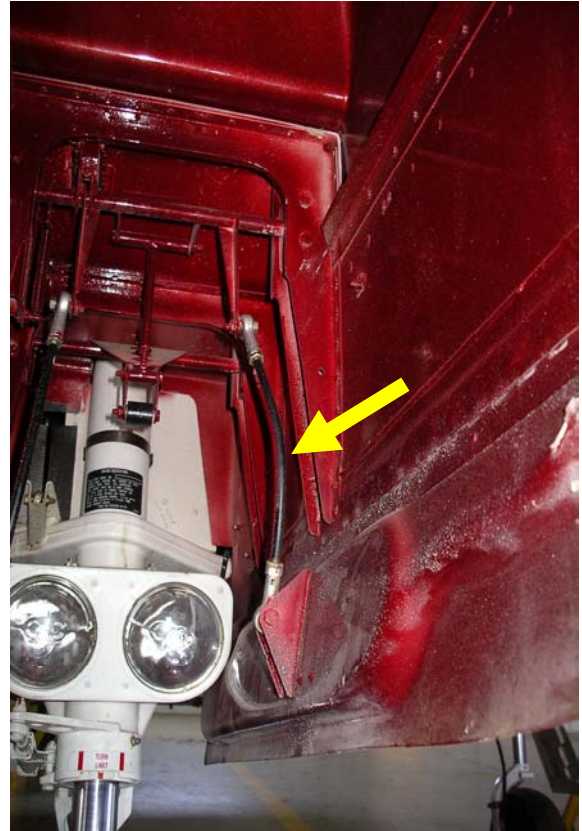
Fig. 7 – Tirantes da porta do trem.

Seguiu-se o *Functional Test of Landing Gear Retraction System* descrito no Manual de Manutenção, na parte que diz respeito à actuação do sistema de recolha e extensão do trem. Durante os vários ciclos ensaiados, o comportamento foi normal, embora a perna direita do trem principal mostrasse um atraso, em ambos os sentidos, em relação ao sincronismo com a perna esquerda. As portas do trem de nariz não abriam por completo devido ao facto de os respectivos tirantes se terem empenado aquando da colisão daquelas com o asfalto.<sup>5</sup>

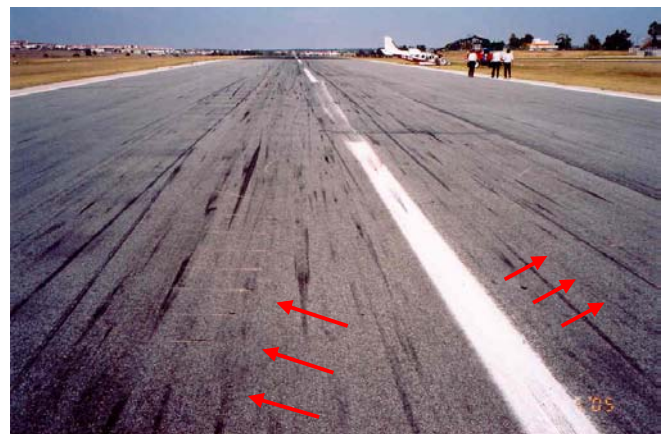
A pista apresentava sulcos resultantes do embate das pás dos hélices no asfalto (fig. 8).

Fig. 8 – Sulcos na pista provocados pelo embate dos hélices no asfalto.

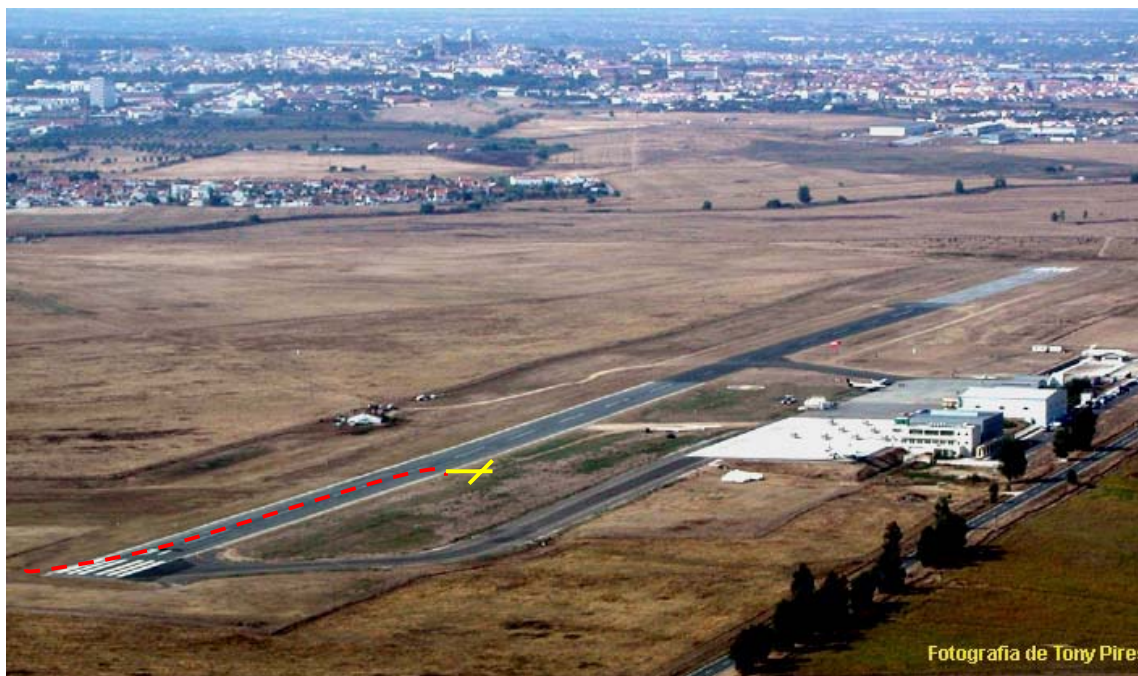
Fig. 9 – A pista 01 do Aeródromo de Évora, com a trajectória descrita pelo CS-DID.

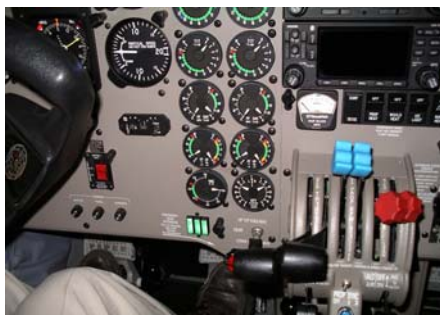
Constatou-se, no entanto, que a localização das luzes verdes não é a mais apropriada; as luzes ficam ocultas pela mão e/ou joelho direitos do piloto.

Fig. 10 – Luzes-testemunho de “trem em baixo e bloqueado”.

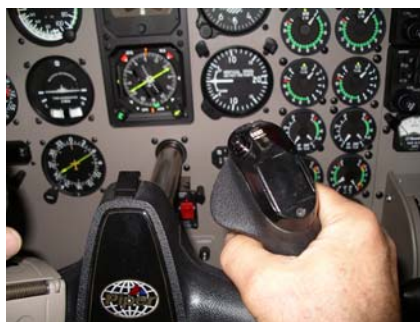
Fig. 11 – A posição da mão do piloto esconde o testemunho das luzes.
