MINISTÉRIO DAS OBRAS PÚBLICAS, TRANSPORTES E COMUNICAÇÕES
GABINETE DE PREVENÇÃO E INVESTIGAÇÃO DE ACIDENTES COM AERONAVES
GPIAA

RELATÓRIO FINAL DE ACIDENTE
AERONORTE
EUROCOPTER, AS 350 B2

CS-HES

30 de Julho de 2005

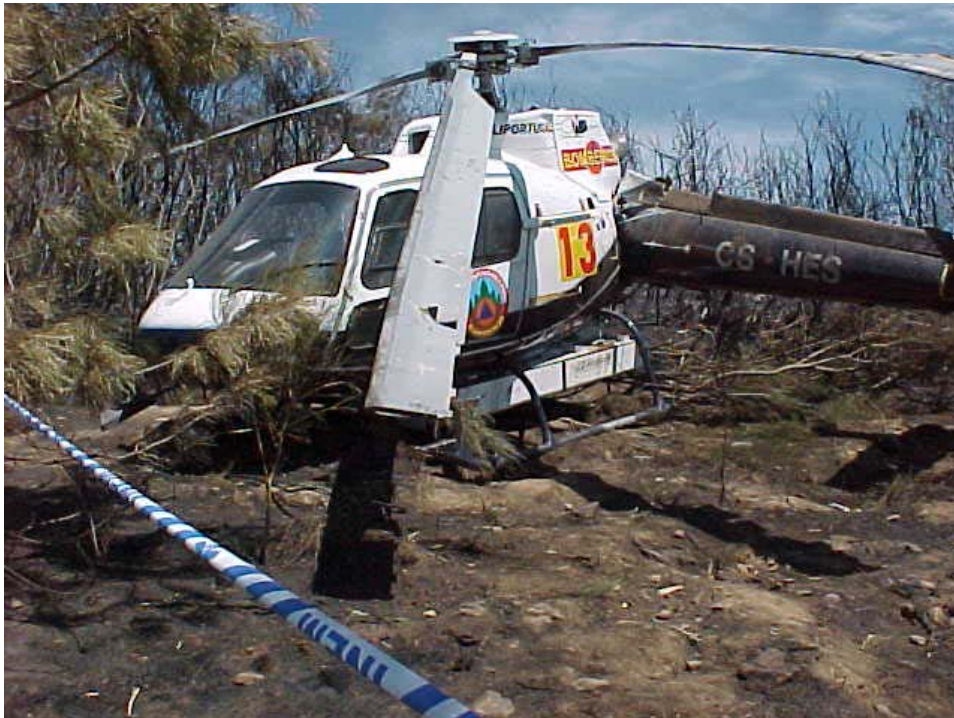
Figura Nº 2

Sem controlo, o helicóptero foi batendo com as pás do rotor principal e a cauda em diversos troncos de pequenas árvores e arbustos existentes no local, até se precipitar no solo (*figura nº 2*).

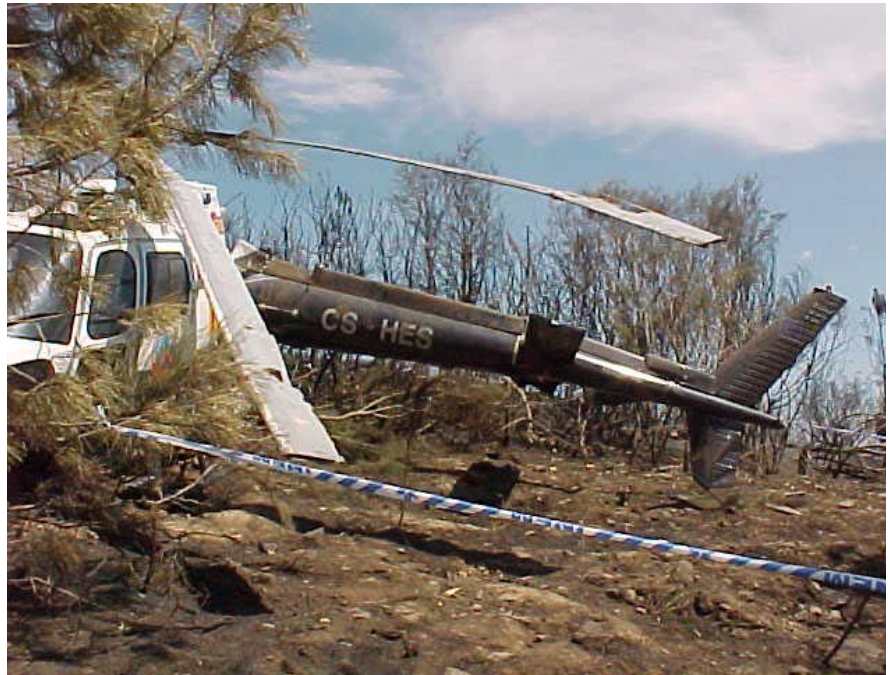
Figura Nº 5

À excepção de pequenos fragmentos das pontas das pás do rotor principal e dois fragmentos da “estrela” da cabeça do rotor principal, todas as outras partes se encontravam ligadas entre si, tendo a cauda fracturado mais de $\frac{3}{4}$ da secção, na base, ficando a 90 graus com o eixo longitudinal do helicóptero (figura nº 5 e 6-A).

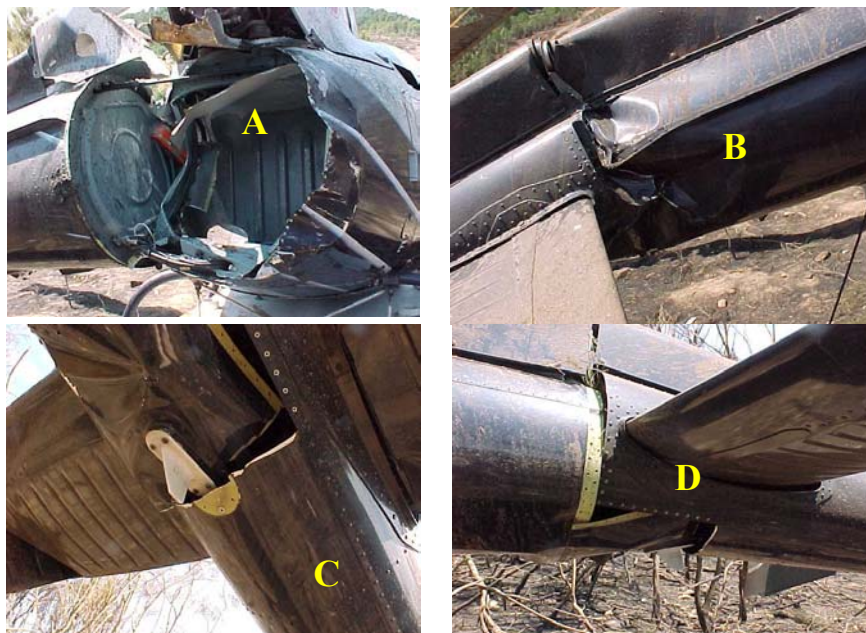
Figura Nº 6

O cone de cauda sofreu uma deformação junto da ligação do estabilizador horizontal, com o rebentamento de diversos rebites e fractura por tracção das chapas de revestimento.

Estas fracturas e deformações apresentam sinais evidentes do embate de objecto de densidade elevada, deslocando-se no plano vertical (figura nº 6-B/D).

As deformações e fracturas, encontradas na cauda da aeronave acidentada, parecem ter sido provocadas pelo impacto do conjunto da válvula e electrobomba de reabastecimento.

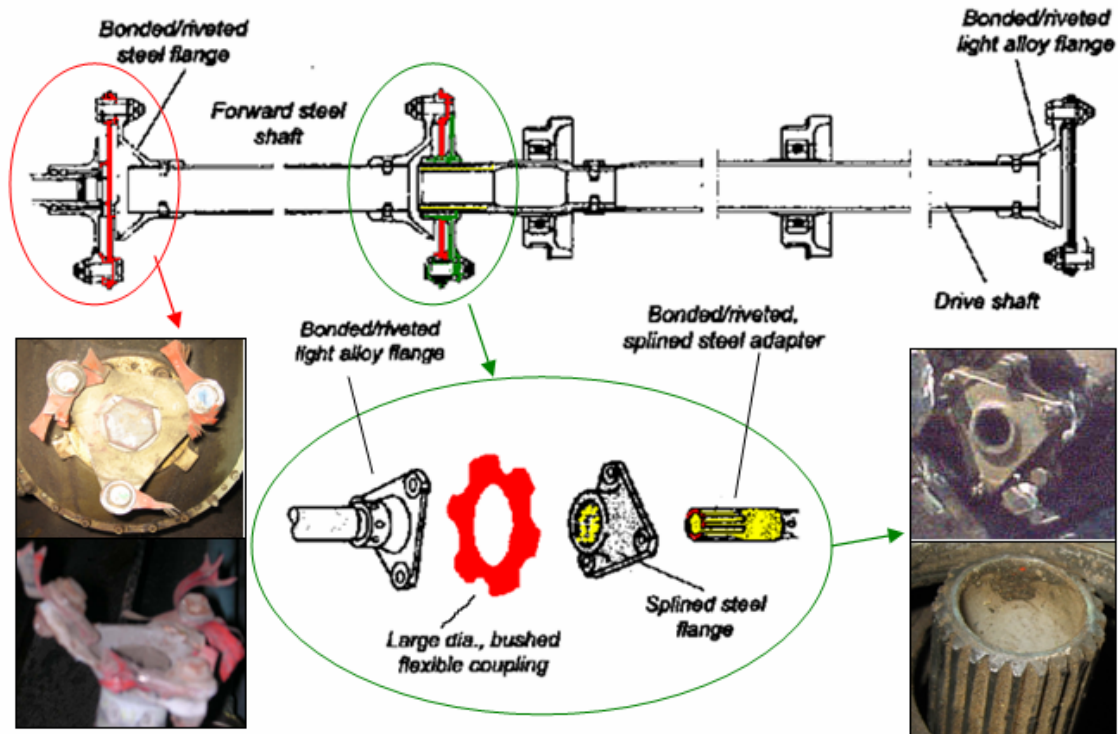
Figura Nº 7

Todas as secções do veio de transmissão de cauda se encontravam inteiras e sem deformações, tendo rompido as ligações flexíveis nos extremos da secção anterior, de aço, e encontrando-se a secção tubular posterior fora dos seus encaixes anteriores (*figura nº 7*).

Com efeito, foi detectada a separação do veio de transmissão de cauda, na ligação entre a secção anterior (em aço) e a secção posterior (em tubo de alumínio), verificando-se sinais de desgaste na cabeça da união estriada, compatíveis com movimento conjunto de rotação e translação (*figura nº 7, na página 12*).

A perda de tracção do rotor de cauda deveu-se ao desencaixe do veio de transmissão de cauda, na sua conexão entre o segmento anterior e posterior do mesmo (*figura nº 7, na página 12*), sendo este provocado pela deformação da cauda, por efeito de uma pancada do conjunto da bomba e válvula de reabastecimento de água, no seguimento da manobra de recuperação do afundamento do helicóptero.

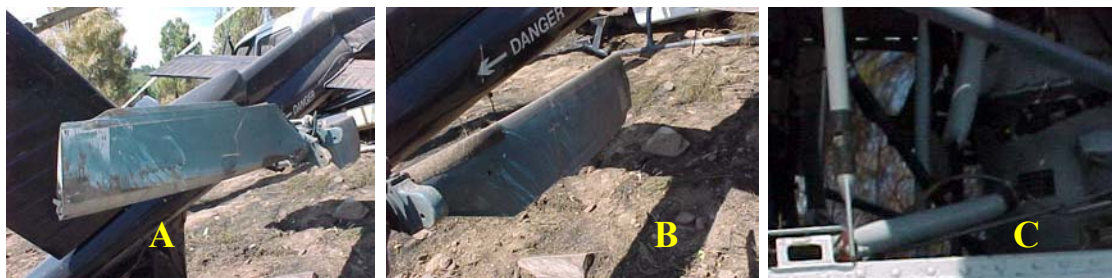
Figura Nº 8

As pás do rotor de cauda apresentavam-se completas, mas com algumas fracturas e deformações provenientes de forças perpendiculares ao plano de rotação, aplicadas com o rotor parado, ou a baixas rotações e sem tracção (*figura nº 8-A e B*).

Os suportes da Caixa de Transmissão Principal (BTP) fracturaram devido à violência do embate com o solo (*figura nº 8-C*).

Acontece que, as marcas nas pás do rotor de cauda sugerem

que as mesmas embateram nos arbustos, animadas de baixa ou nenhuma rotação, o que poderá indiciar que a transmissão de cauda havia sido interrompida antes do embate.

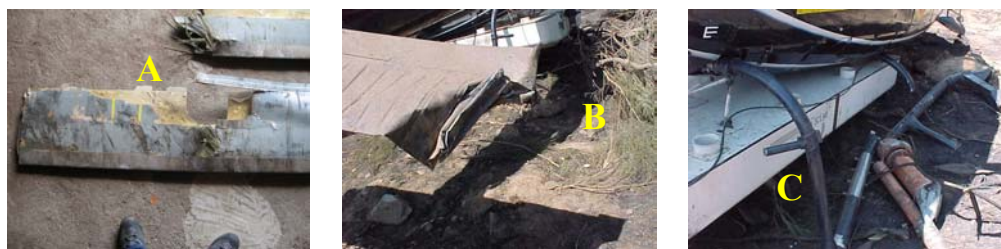
Figura Nº 9

As pás do rotor principal cortaram diversos arbustos, tendo sofrido danos nos bordos de ataque e no revestimento. Uma das pás perdeu uma secção da ponta (1/3), espalhando os fragmentos por uma área de cerca de 25 metros de raio (*figura nº 9-A*).

O estabilizador horizontal do lado direito sofreu um embate transversal na vegetação envolvente e ficou com a sua parte posterior deformada (*figura nº 9-B*).

O patim do lado direito fracturou em dois pontos, ficando a parte anterior separada do aparelho (*figura nº 9-C*).

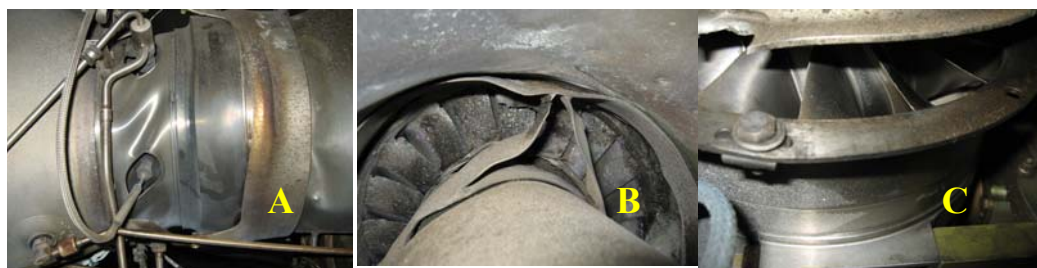
Figura Nº 10

A observação do compressor e das turbinas mostra que foram submetidas a um sobreaquecimento quando se encontravam a rodar a altas rotações e se verificou uma brusca variação do fluxo de ar (*figura nº 10-A/C*).

Algumas testemunhas referem ter visto chamas a sair do helicóptero, o que poderá ser relacionado com o refluxo da circulação do ar na turbina, quando esta teve uma paragem súbita ao encontrar-se a operar no máximo regime, dado não haver outros sinais de fogo.

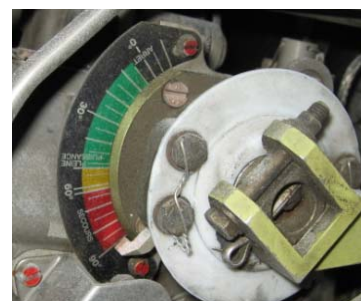
Figura Nº 11

A observação do indicador da posição da unidade de controlo de combustível confirmava uma selecção na gama de emergência (*figura nº 11*), o que poderá ter provocado um valor de torque tão elevado que a amplitude do rotor de cauda não teria sido capaz de contrariar.

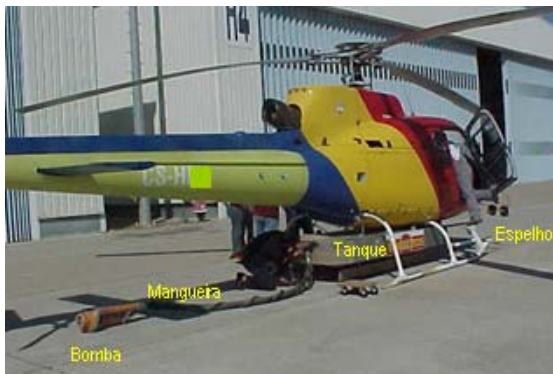
Figura Nº 12

O depósito é fixado ao aparelho e não cria problemas de comportamento em voo, mas o tubo de captação de água, fica suspenso e apenas engatado na parte posterior do tanque. Sendo de natureza flexível, com um comprimento de três metros e terminando com o conjunto da válvula e electrobomba, com uma massa de 31.8 kgs, o momento respeitante a este conjunto é de 149.6 MKG (*figura nº 12*).

Dada a possibilidade de se gerar um movimento pendular deste conjunto, com efeitos catastróficos, foram impostos procedimentos e limitações especiais à operação com este equipamento instalado.

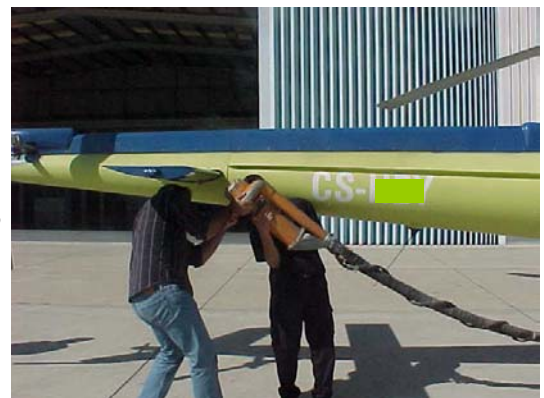
Figura Nº 13

Em situação de grande amplitude de oscilação, ou manobra brusca, o conjunto da bomba e válvula de abastecimento de água, além de criar uma forte instabilidade e dificultar o controlo do helicóptero, pode atingir a cauda do próprio aparelho (*figura nº 13*).

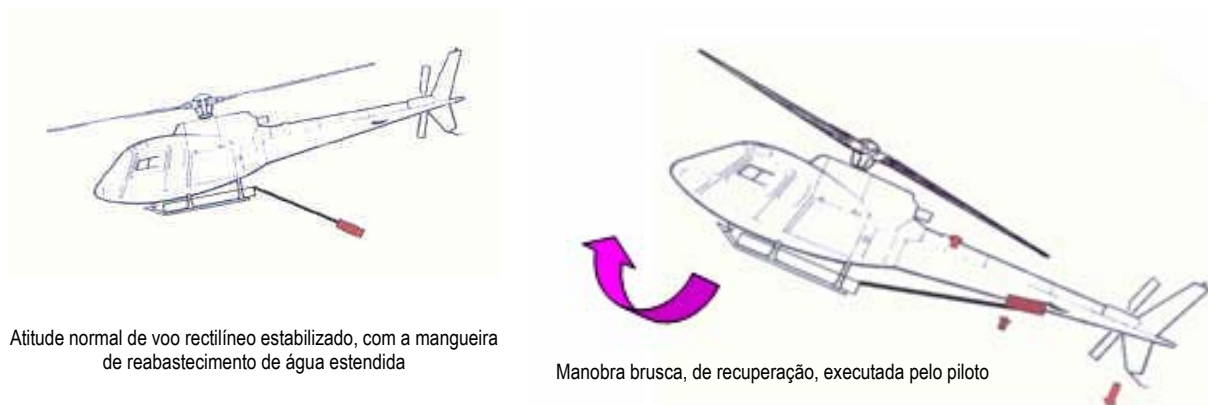
Figura Nº 14

O movimento súbito do manche e do colectivo, provocou uma situação de instabilidade do helicóptero, com rotação da aeronave e movimento pendular da mangueira de reabastecimento, tendo esta atingido o cone de cauda e provocado a sua deformação, com consequente desencaixar do veio de transmissão de cauda (*figura nº 14*).
