**GABINETE DE PREVENÇÃO E INVESTIGAÇÃO DE ACIDENTES COM AERONAVES
(G.P.I.A.A.)**

**RELATÓRIO DO ACIDENTE
COM UMA AERONAVE DA AERONORTE, MARCA
PZL, MODELO M-18-B (DROMADER), REGISTO**

SP-FOH

RELATÓRIO FINAL N.º 23/ACCID/2005

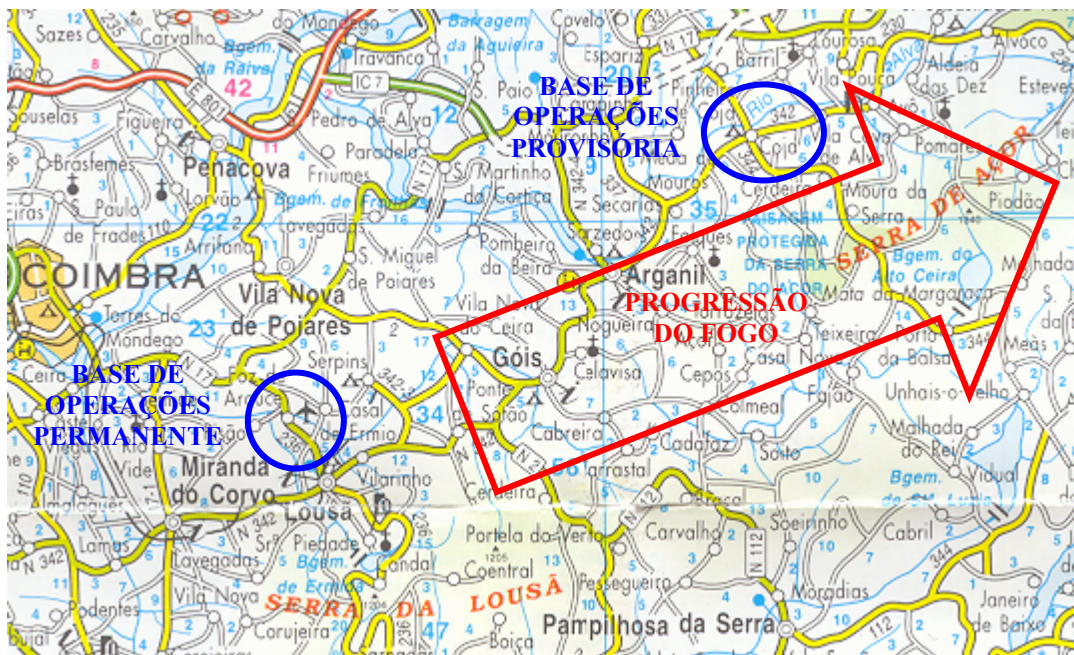
Figura Nº 1

Iniciou as suas operações logo pela manhã, a partir da base da Lousã, mas acabou por passar a utilizar o aeródromo de Coja, para as suas operações de reabastecimento, por se encontrar mais próximo da zona do fogo. Porque o vento predominante era do quadrante oeste, a pista 24 foi a pista escolhida para as primeiras missões.

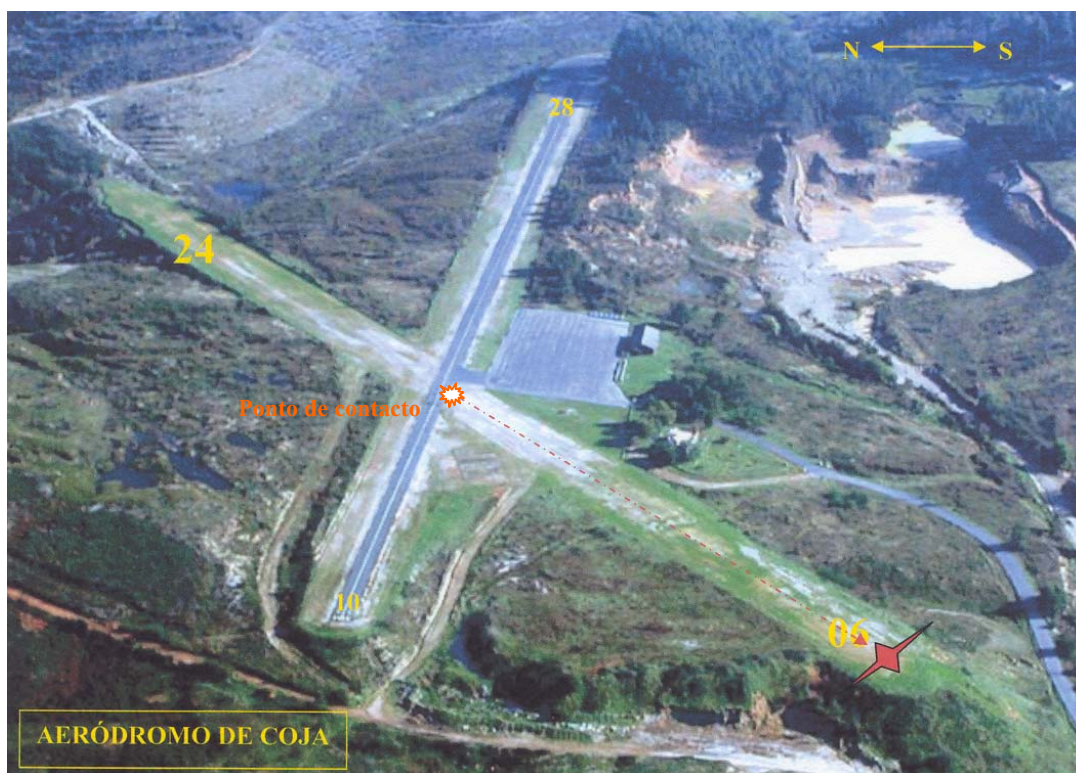
Figura Nº 2

Esta alteração na direcção do vento, juntamente com uma velocidade de aproximação excessiva e gradiente negativo da pista de aterragem, fez com que a aeronave só tocasse a pista depois de ter sobrevoado cerca de metade da pista, ficando com uma distância de travagem disponível de cerca de 250m. Conhecedor da pouca compactação do terreno, o piloto não quis exagerar na aplicação de travões, esperando parar o avião dentro da pista, o que não conseguiu.

Aproximando-se do limite da pista, sem conseguir parar a aeronave, o piloto aumentou a sua pressão sobre os pedais, para aumentar o efeito de travagem. A força de travagem e a diminuição da resistência do solo, fizeram com que as rodas do trem principal se enterrassem no terreno menos compactado, tendo provocado o “capotamento” da aeronave, que se imobilizou em posição invertida, depois de

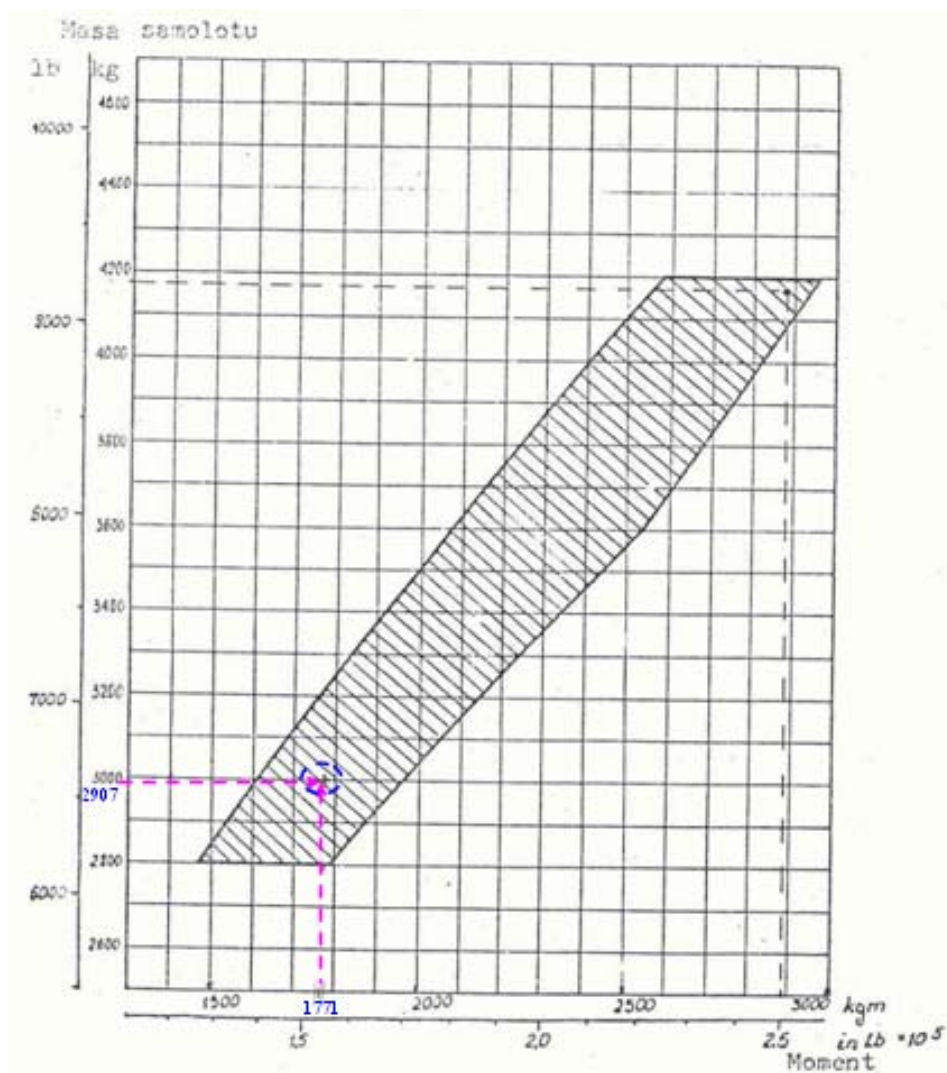
Figura Nº 3

O centro de gravidade encontrava-se dentro do envelope permitido e muito próximo da corda média (*figura nº 3*).

A massa e centragem da aeronave, no momento da aterragem, não foram relevantes para o desfecho da ocorrência.

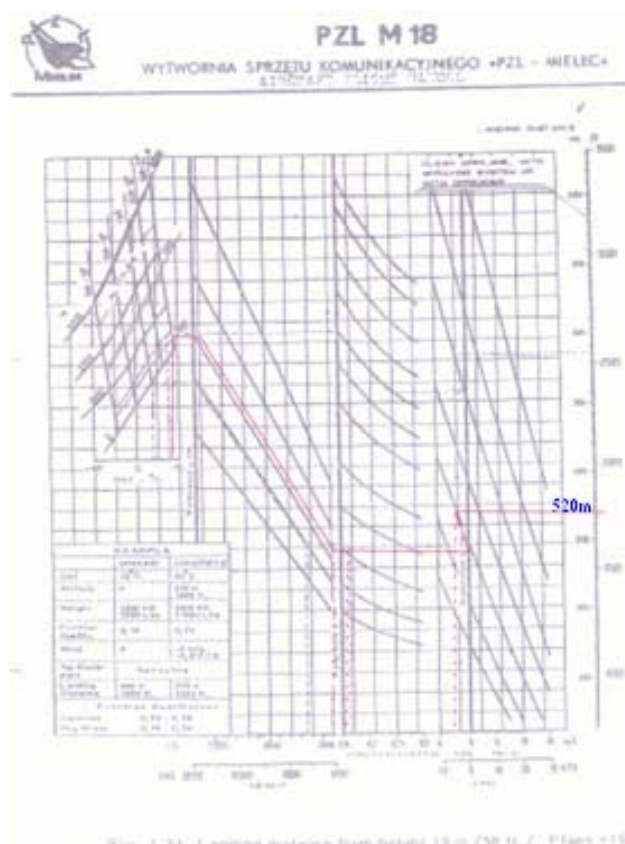
Figura Nº 5

De acordo com o Manual da Aeronave, emitido pelo fabricante, aplicando ao gráfico da figura nº 5 os valores de:

- massa da aeronave = 2 907 kgs,
- altitude do aeroporto = 925 pés,
- temperatura = 40° C,
- componente de vento = - 10 kts,
- coeficiente de travagem normal,
- “flaps” = 15°;

Assumindo a passagem da cabeceira da pista a uma altura de 15m (50’);

O comprimento mínimo de pista necessária para aterragem era de 520m, o que corresponde (grosso modo) ao comprimento total da pista 24 / 06 (500m).

Conforme calculado em 1.16.1, a distância de pista necessária para a aterragem era de 520m, considerando uma aproximação sem vento, com flaps, na velocidade recomendada para a aproximação final e passando a cabeceira da pista 15m acima. Como se vê na figura nº 4, em 1.10, o comprimento total da pista é de 500m.
