RELATÓRIO FINAL DE INCIDENTE

TECNAM P-92 ECHO

CS-UMY

RELATÓRIO N.º 22/INCID/2005

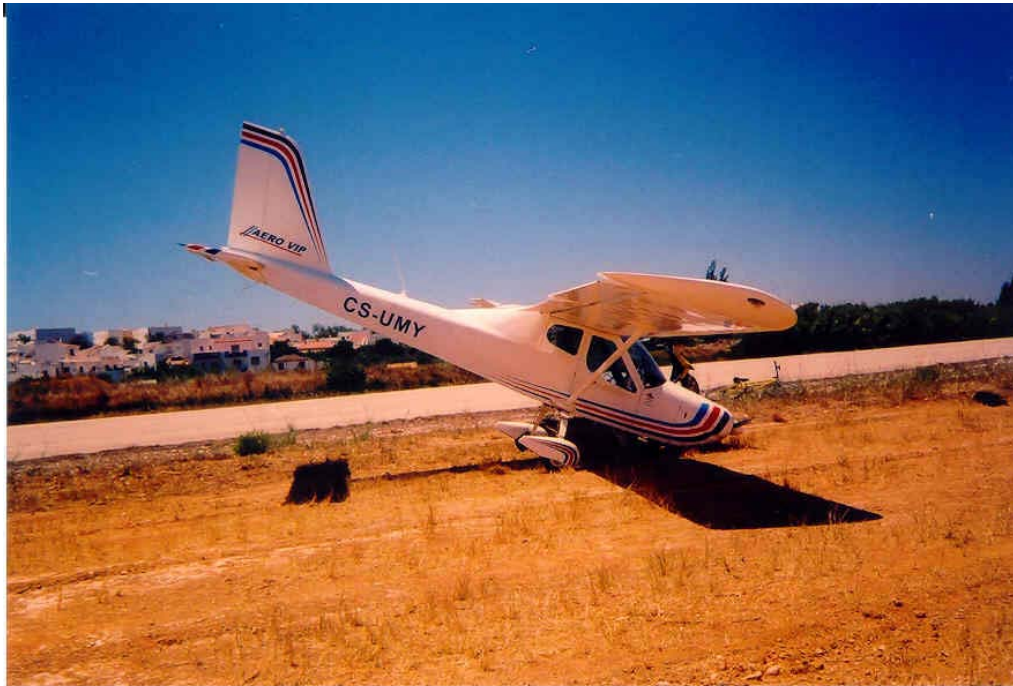
Cerca das 11:53 horas o piloto fez a quarta aproximação à pista 29, que finalizava o treino. A aterragem foi dura tendo o trem de proa colapsado. O nariz do avião tocou o solo destruindo o hélice e a aeronave deslizou para fora da pista, apoiada na parte inferior do compartimento do motor e no trem principal.

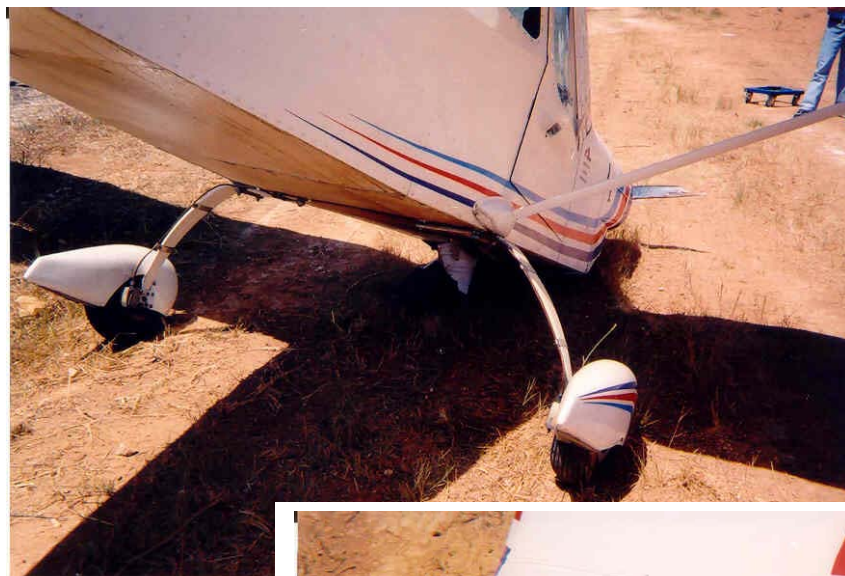
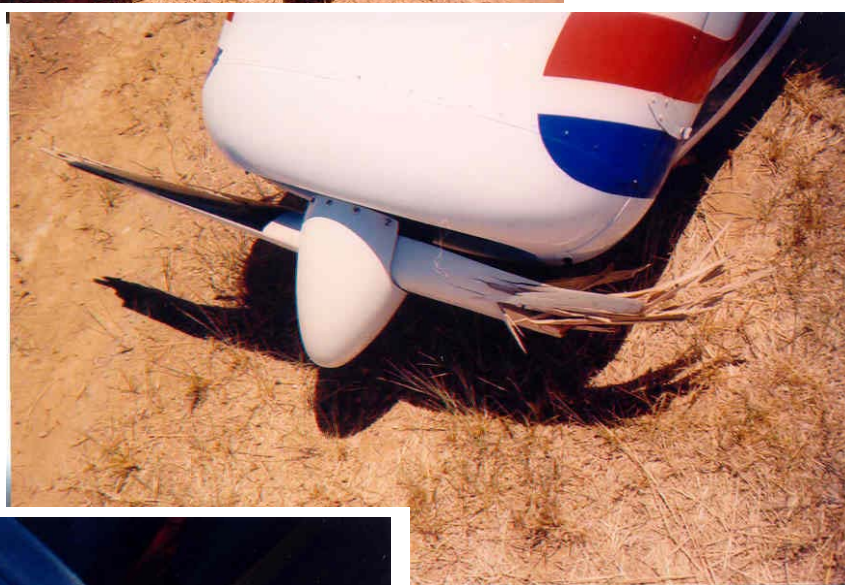
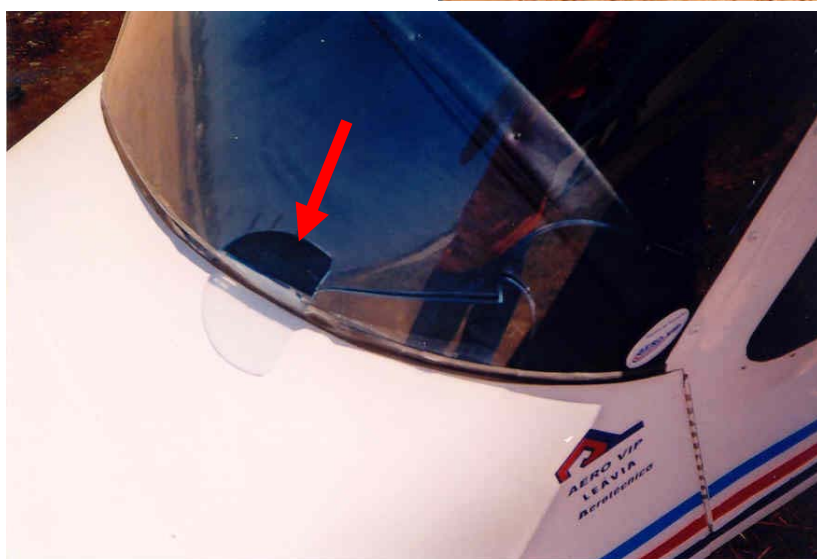
A aeronave sofreu danos ligeiros no bordo inferior do compartimento do motor por contacto do nariz com a pista, destruiu o trem de proa, o hélice e partiu o pára-brisas.

A perna do trem de proa, ao colapsar, desviou a aeronave para a direita, fazendo-a sair da pista apoiada na parte inferior do compartimento do motor. O hélice foi destruído ao tocar no asfalto. A torção sofrida pelo habitáculo fez estalar o vidro do pára-brisas.

- a. O aluno-piloto e a aeronave tinham a documentação válida para voo de instrução;
- b. O aluno-piloto tinha uma experiência de voo de 27:00 horas;
- c. O aluno-piloto fez uma aproximação normal, a velocidade adequada, mas não “arredondou” atempadamente para o toque na pista se efectuar primeiro com o trem principal;
- d. Os embates repetidos da roda do nariz com o solo, provocaram a falência de material da estrutura do trem de proa, situação que levou ao seu colapso.
