**MINISTÉRIO DAS OBRAS PÚBLICAS, TRANSPORTES E COMUNICAÇÕES**  
GABINETE DE PREVENÇÃO E INVESTIGAÇÃO DE ACIDENTES COM AERONAVES  
**(G.P.I.A.A.)**

RELATÓRIO DO ACIDENTE  
COM UMA AERONAVE DO ESCOLA DE AVIAÇÃO  
AEROCONDOR, MARCA **CESSNA**,  
MODELO **F152T**, MATRÍCULA

**CS-DDY**

**RELATÓRIO FINAL N.º 21/ACCID/2005**

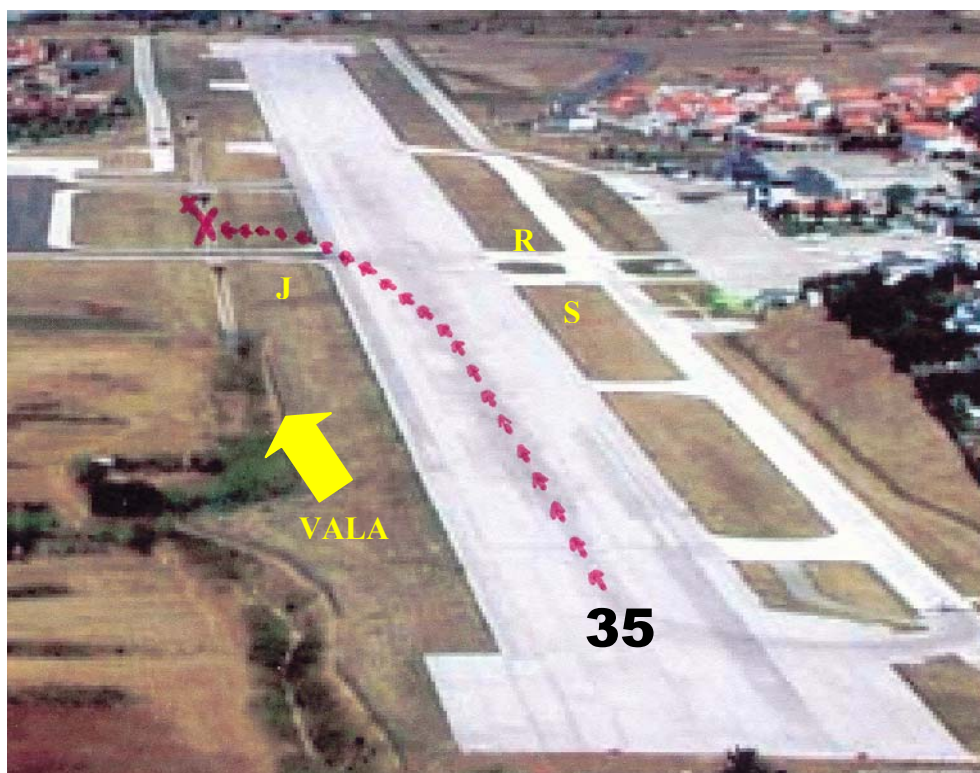
**Figura Nº 1**

Após a aterragem final, no início da pista, o aluno piloto deixou rolar o avião até próximo do taxiway “S”, altura em que decidiu aplicar travões, para abandonar a pista pelo taxiway “R” (*figura nº 1*).

Próximo da vala de escoamento das águas residuais que acompanha a pista do lado poente, a cerca de 25m da berma, a roda principal direita embateu numa canalização de esgoto, que se encontra à superfície, tendo de seguida entrado de nariz dentro da vala, onde se imobilizou, depois de ter embatido com o hélice e carenagens superiores do motor na parede lateral da vala e escorregado para o fundo da mesma. (*figura nº 1 e fotografias 01 e 02 no Anexo 1*).

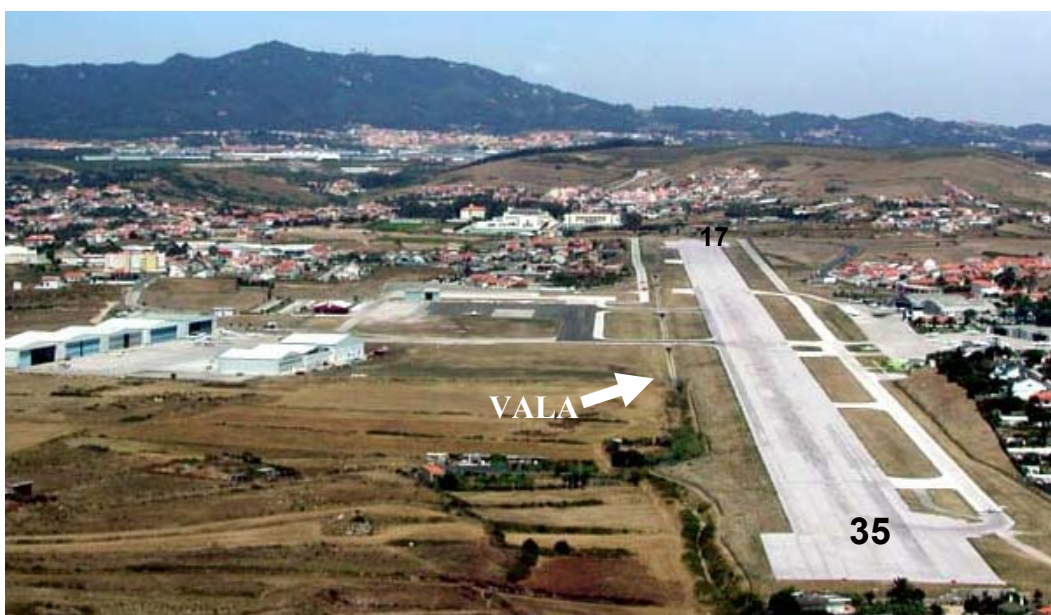
**Figura Nº 2**

Ao longo de toda a sua extensão, a 25 metros da berma da pista, no lado poente, existe uma vala a céu aberto por onde é feito o escoamento das águas pluviais. Esta vala tem a base e as paredes laterais em betão armado com uma secção sensivelmente quadrada, com cerca de 1,80 m de lado e apenas é coberta ao atravessar a pista, junto da cabeceira da pista 17, e nos taxiways que ligam a pista aos parques de estacionamento do lado poente. As bermas têm um declive pronunciado e são cobertas de relva (*figura nº 2*). A sua existência é referida na “Descrição da área de movimento” que acompanha as informações sobre o aeródromo, na secção AGA 2-8A, do Manual do Piloto Civil (MPC).

*Que o INAC analise a possibilidade de interditar a instrução de pilotagem no aeródromo enquanto a Administração do Aeródromo Municipal de Cascais não providenciar a construção de uma cobertura sobre a vala reguladora da Ribeira das Marianas, dentro do perímetro da área de manobra do aeródromo, de forma a alargar a área de segurança e eliminar um obstáculo que potencia gravemente as consequências das perdas de controlo durante as saídas involuntárias de pista, frequentes na actividade de instrução elementar de pilotagem.*
