RELATÓRIO FINAL DE ACIDENTE

GRUMMAN GULFSTREAM G-164A AGHCAT

CS-APY

RELATÓRIO Nº 18/ACCID/2005

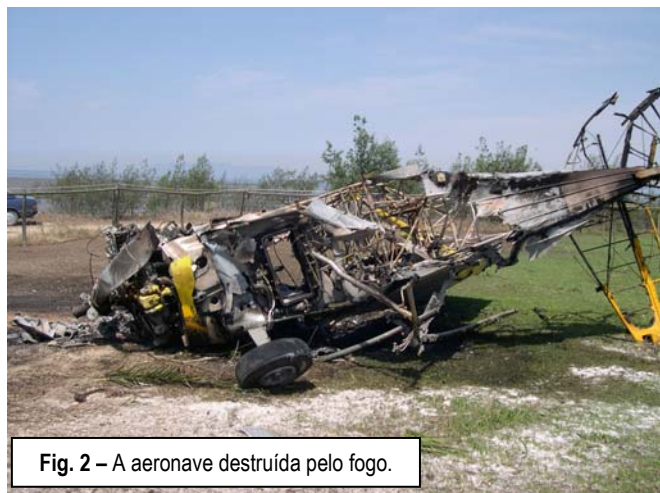
Fig. 2 – A aeronave destruída pelo fogo.

A aeronave ficou destruída pelo fogo.

Após o embate no barracão, a aeronave incendiou-se, até à sua destruição total, no local de imobilização.

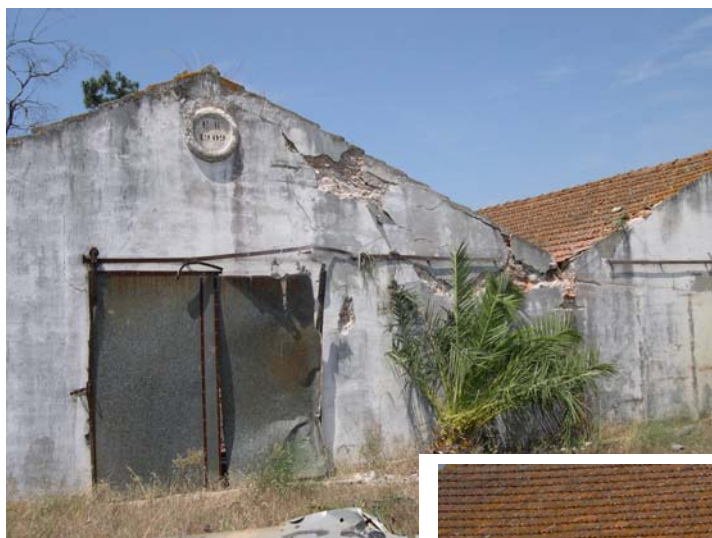
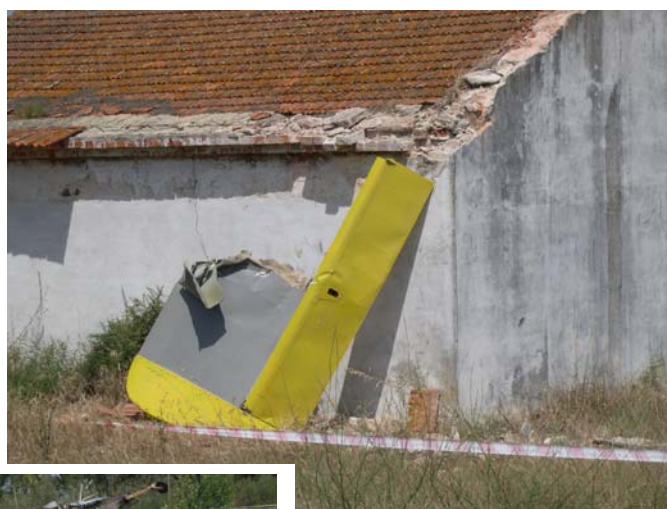
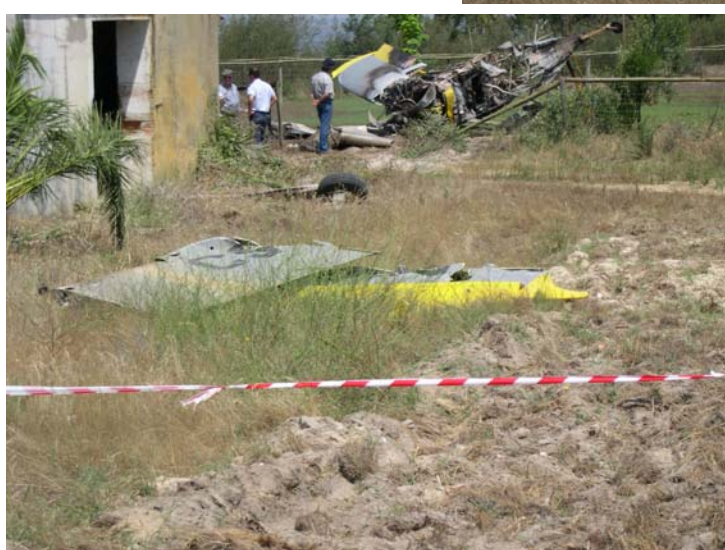
O barracão onde a aeronave embateu registou alguns danos assim como a cerca de um campo da herdade que ficou destruída pelo embate e fogo da aeronave.

Figs. 3, 4 e 5– Danos provocados no barracão e na cerca do campo onde se imobilizou o avião.

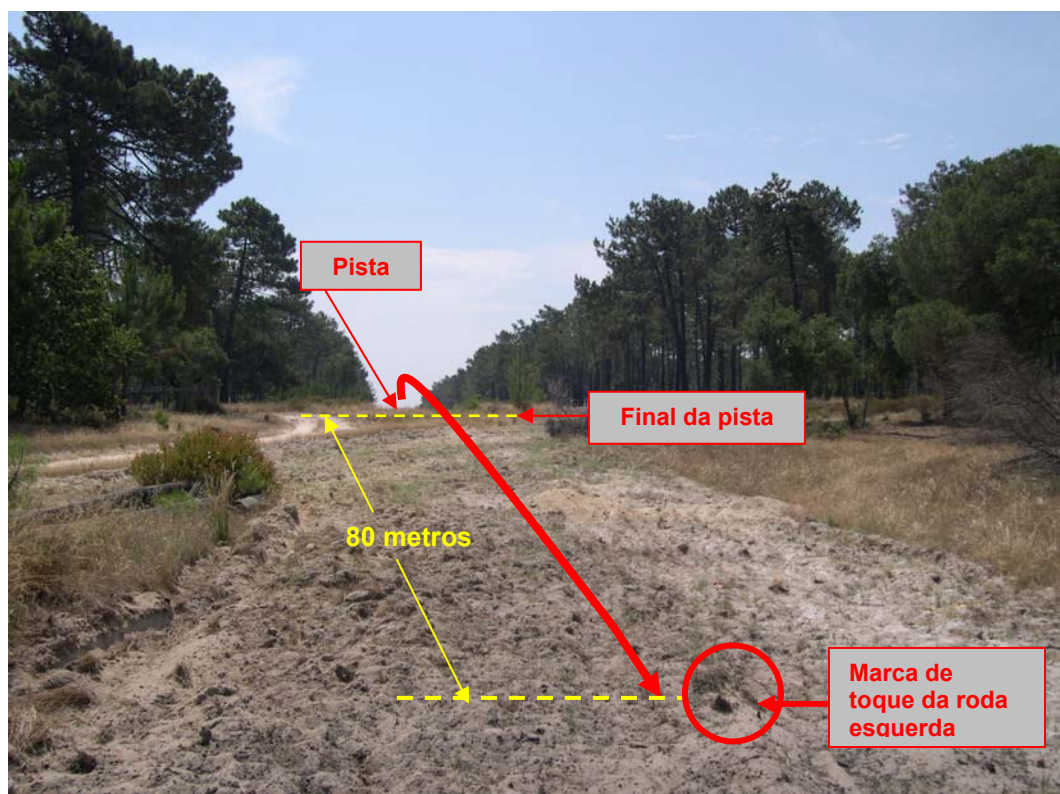
Fig. 6 – Trajectória da aeronave desde o *liftoff* até ao contacto do trem principal esquerdo.

Na altura do *liftoff*, o piloto notou que a aeronave não adquiria velocidade e que os poucos metros que ganhara de altitude os perdia, vindo a tocar o solo 80 metros depois do final da pista.

A aeronave deixou as marcas do trem esquerdo marcadas no terreno e veio a embater num barracão perdendo a asa inferior esquerda e o trem do mesmo lado.

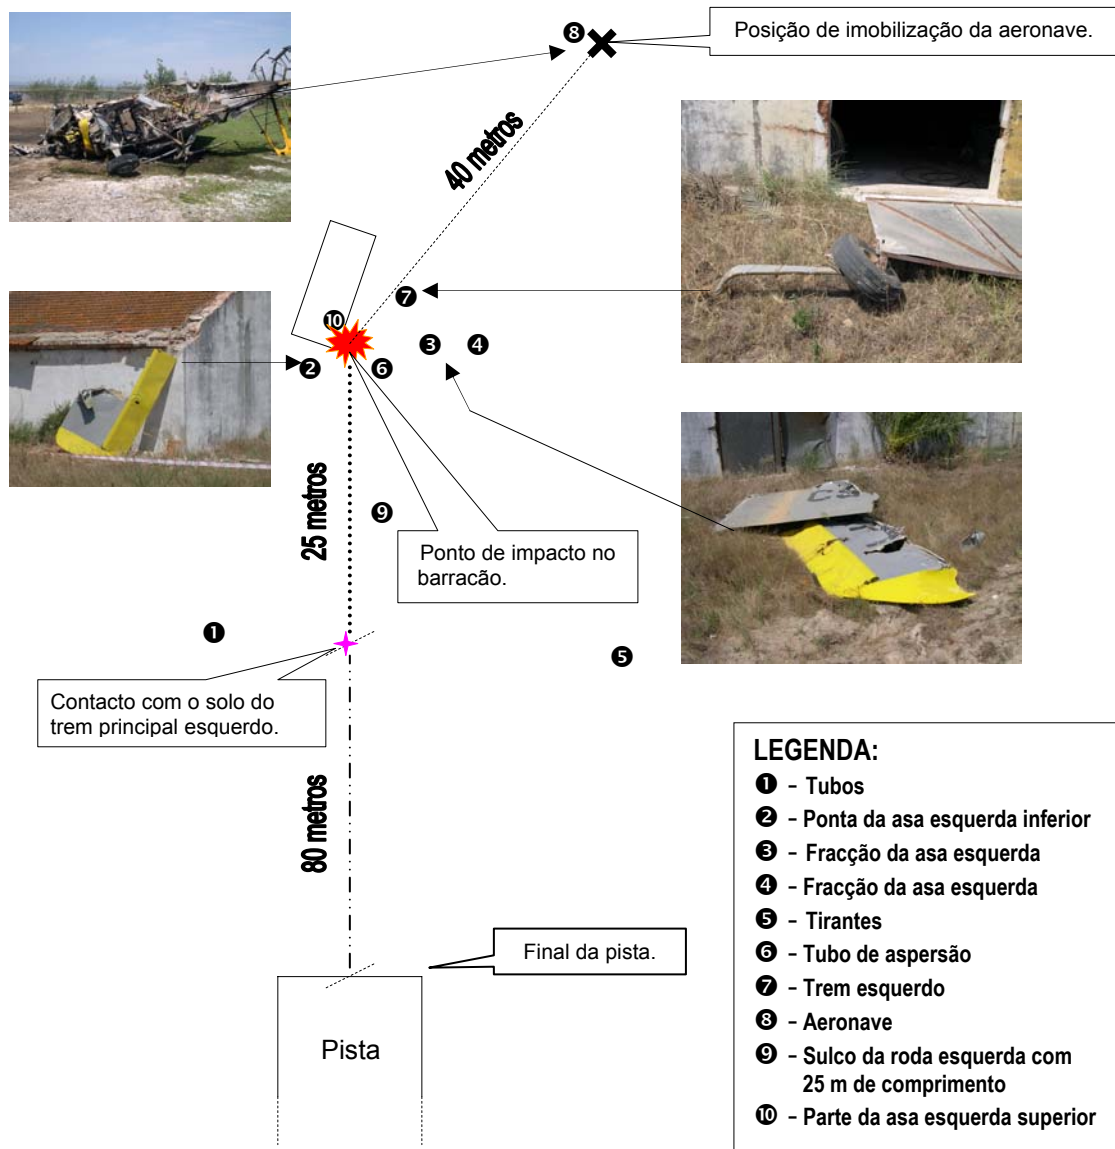
Fig. 7 - Croquis do acidente.

Os destroços encontravam-se espalhados ao longo de 75 metros, desde o ponto de contacto do trem principal esquerdo até ao local onde o avião se imobilizou.

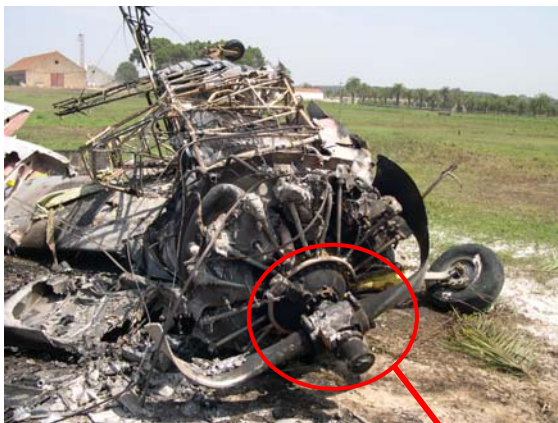
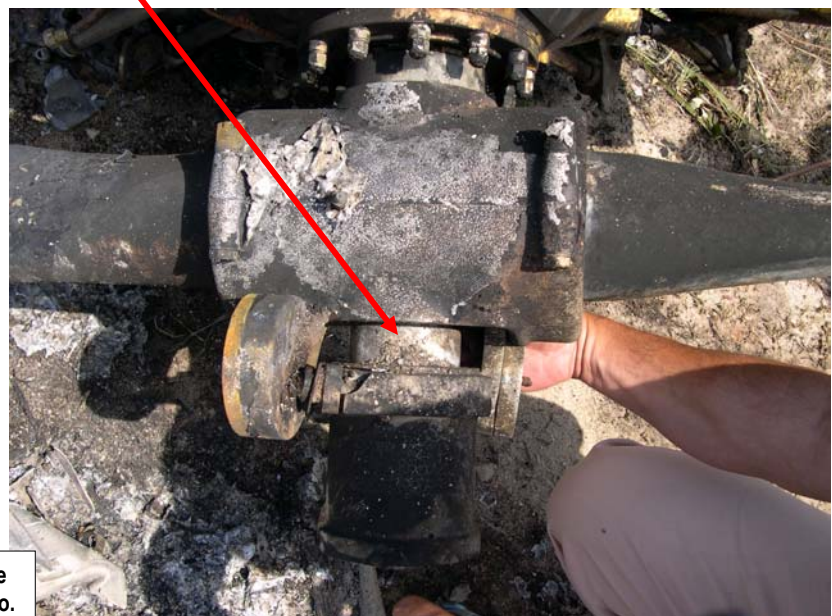
Nas pesquisas levadas a efeito, foi detectado hélice na posição de “passo grosso”.

Figs. 8 e 9 – Fotos do hélice na posição de passo grosso.

Na análise feita aos destroços do motor, verificou-se que o hélice estava na posição de passo grosso, o que permite concluir que, no momento da colisão, o hélice se encontrava nessa configuração.

Por procedimento, as descolagens e aterragens são efectuadas com o hélice em passo fino e os regimes de subida e cruzeiro a passo variável a rotação constante.

Dos factos apurados e da análise efectuada concluiu-se que o acidente se deveu a **técnica de pilotagem deficiente e falta do cumprimento de procedimentos determinados em *checklists*.**
