## RELATÓRIO FINAL DE ACIDENTE

**ATEC V.O.S., ZEPHYR 2000**

**CS-UNI**

**RELATÓRIO FINAL Nº 16/ACCID/2005**

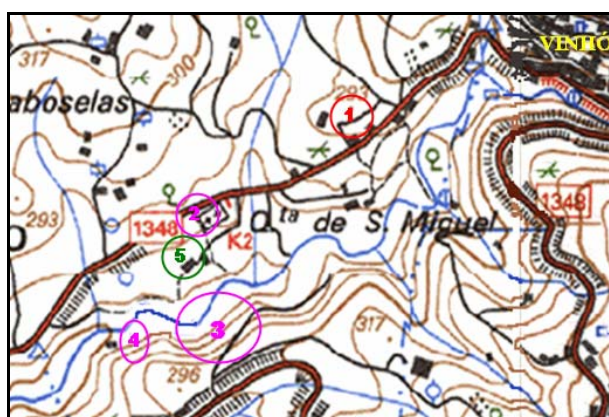
Os destroços ficaram espalhados por uma área de cerca de 2ha, confirmando a desintegração da aeronave em voo e a uma considerável altura do solo (*figura nº 5*).

Legenda da Figura Nº 5	
1	- Local da queda da fuselagem e motor;
2	- Caixa central da asa direita;
3	- Flap direito, empenagem e asa esquerda;
4	- Flap esquerdo;
5	- Local das testemunhas

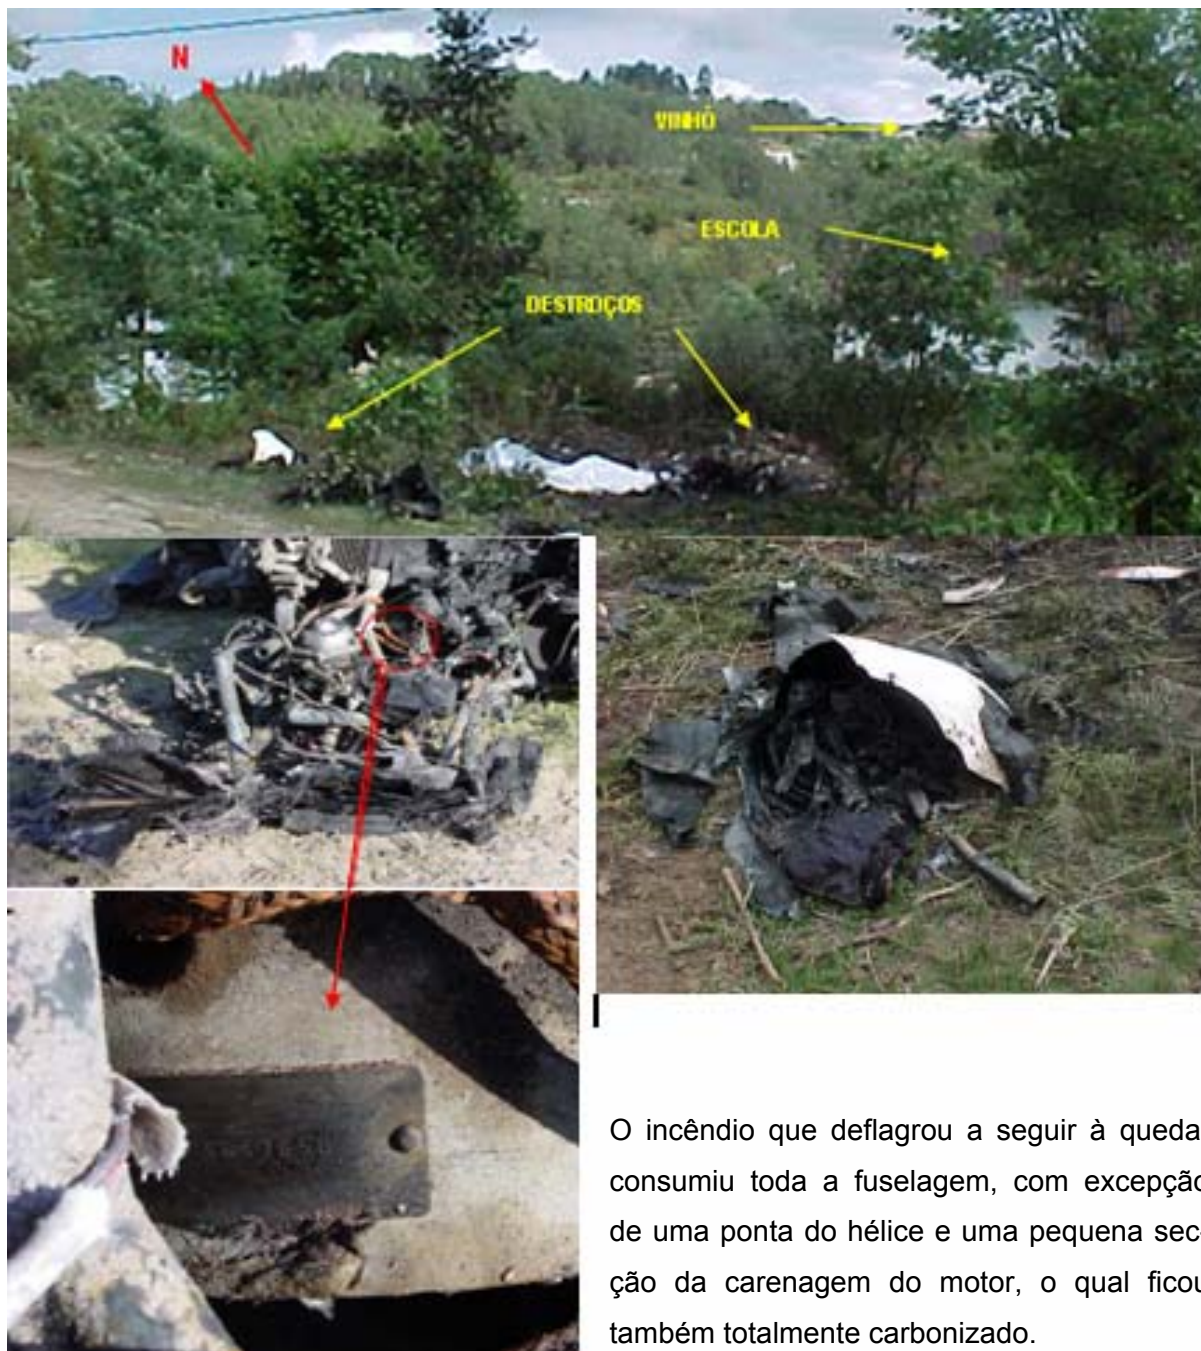
Figura Nº 6

Após a desintegração, o monobloco em fibra de vidro, com o motor acoplado, prosseguiu o voo, rodopiando, até colidir com o solo, nas traseiras da escola primária de Vinhó.

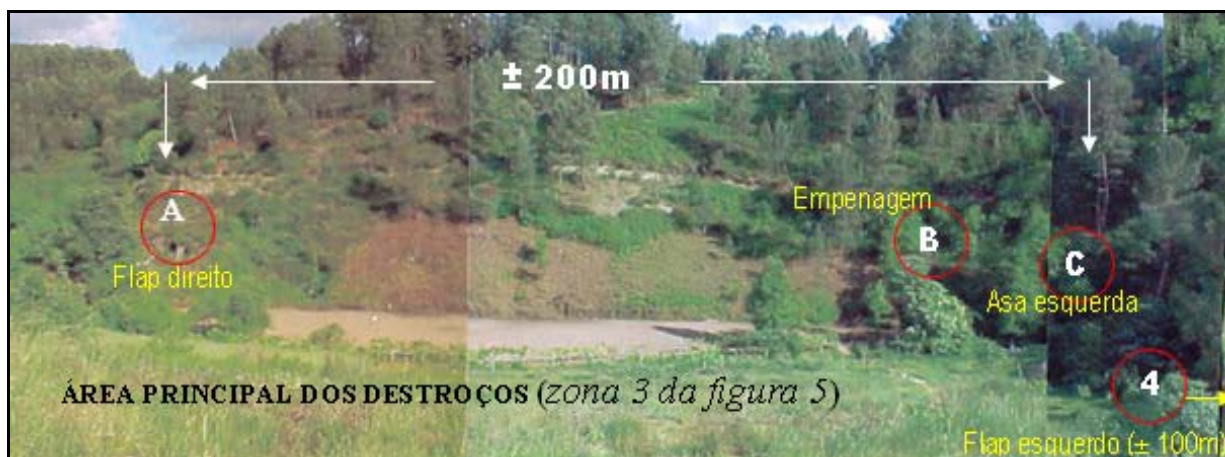
Figura Nº 7

(zonas 2, 3 e 4) e ampliação da zona 3 (figura nº 7), supõe-se que a asa esquerda foi a primeira a desintegrar-se, soltando o flap esquerdo, seguindo-se a separação da empennagem e da asa e flap do lado direito.

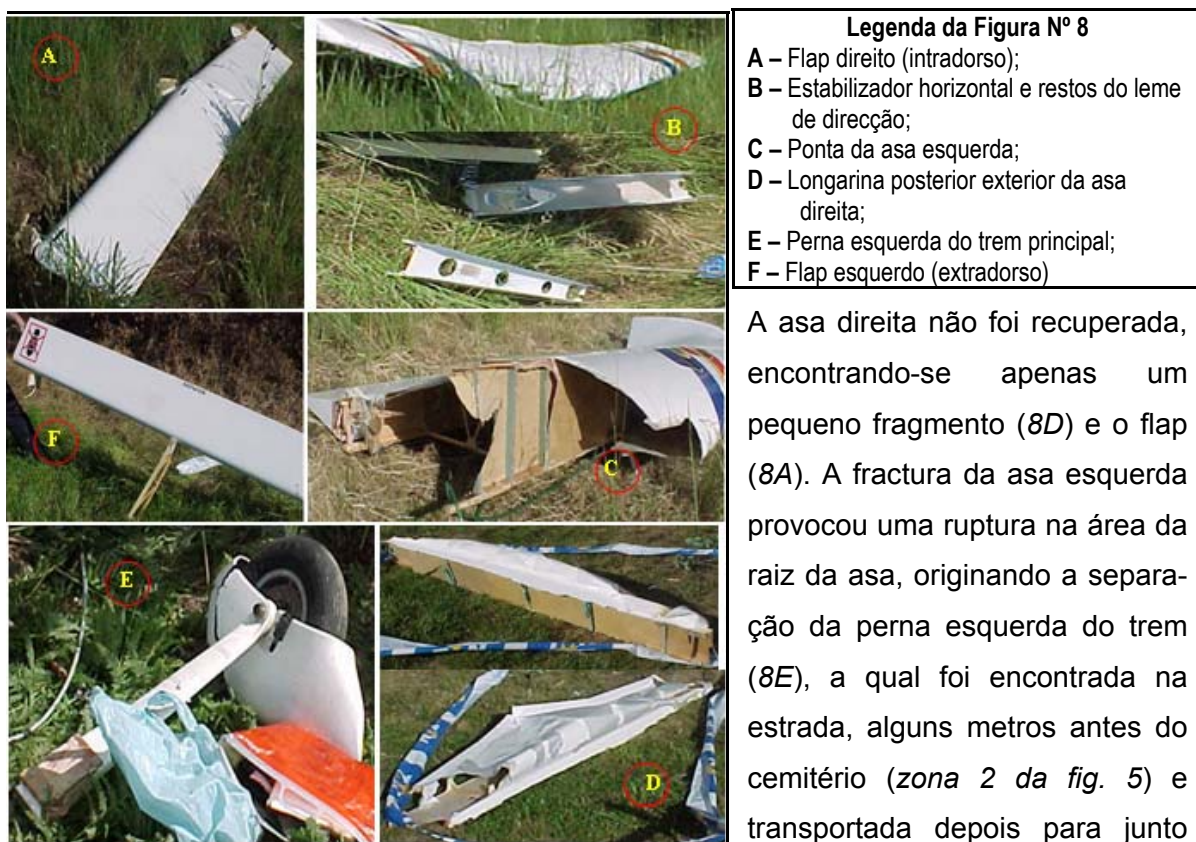
Figura Nº 8

A análise da fractura da longarina principal da asa esquerda (*aquela que foi possível recuperar em melhor estado*) indicia uma ruptura por excesso de carga, provavelmente proveniente de manobra a grande velocidade (figura 8C).

A asa direita não foi recuperada, encontrando-se apenas um pequeno fragmento (8D) e o flap (8A). A fractura da asa esquerda provocou uma ruptura na área da raiz da asa, originando a separação da perna esquerda do trem (8E), a qual foi encontrada na estrada, alguns metros antes do cemitério (zona 2 da fig. 5) e transportada depois para junto dos destroços carbonizados (zona 1 da fig. 5).

Os sinais de fractura encontrados na asa e no estabilizador horizontal, são típicos deste tipo de carga aerodinâmica excessiva.

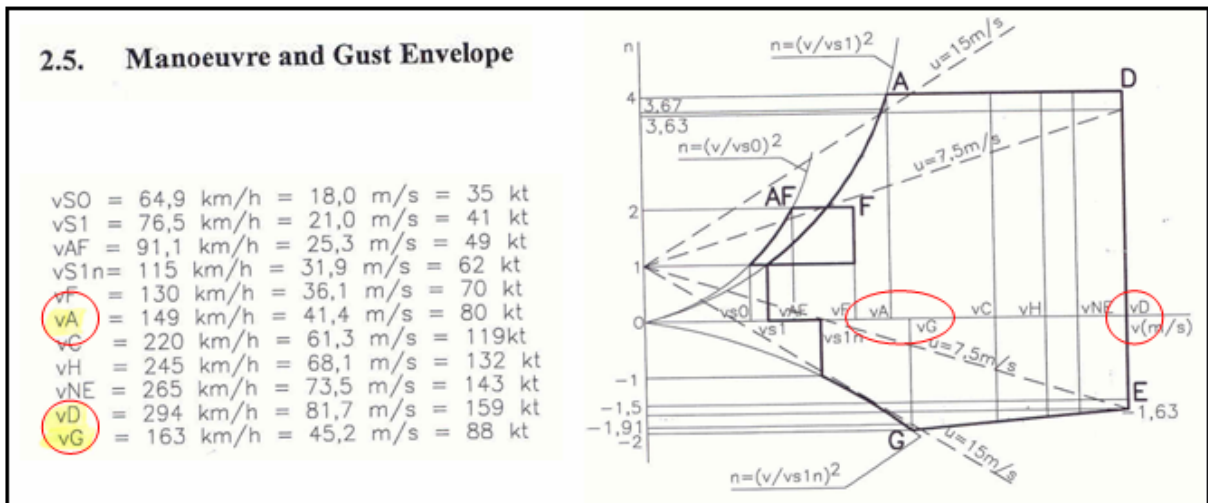
Figura Nº 9

De acordo com o gráfico de capacidade de manobra (*figura 9*), os limites de carga permitem a obtenção de velocidades bastante elevadas, em voo rectilíneo estabilizado (VD), mas são afectados exponencialmente durante as manobras e voo em turbulência (VA e VG).
