RELATÓRIO FINAL DE INCIDENTE

SOCATA TB 20

CS-DEE

AERÓDROMO DE ÉVORA

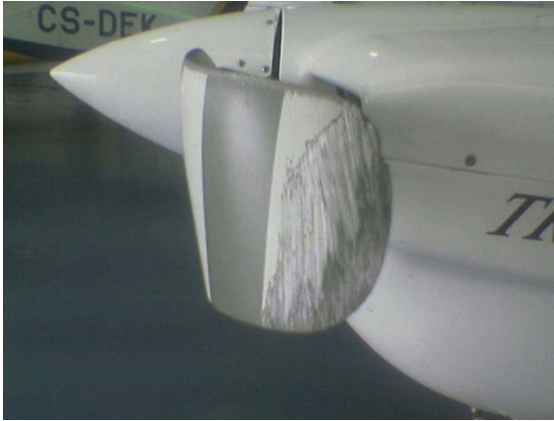
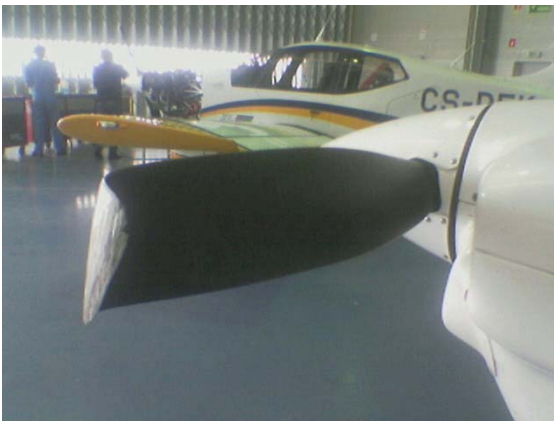
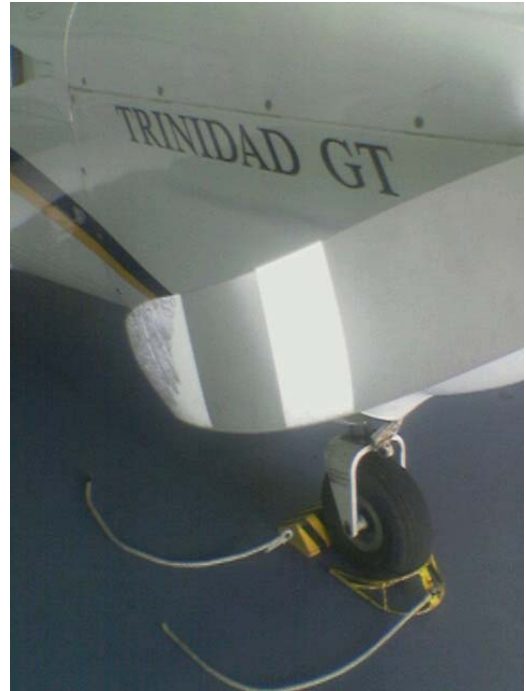
1.3 Danos na aeronave

Em consequência da aterragem dura, o hélice colidiu com o solo e dobrou as pontas.
