RELATÓRIO FINAL DE ACIDENTE

PIPER, PA 36-285

CS-ASW

06 de Maio de 2005

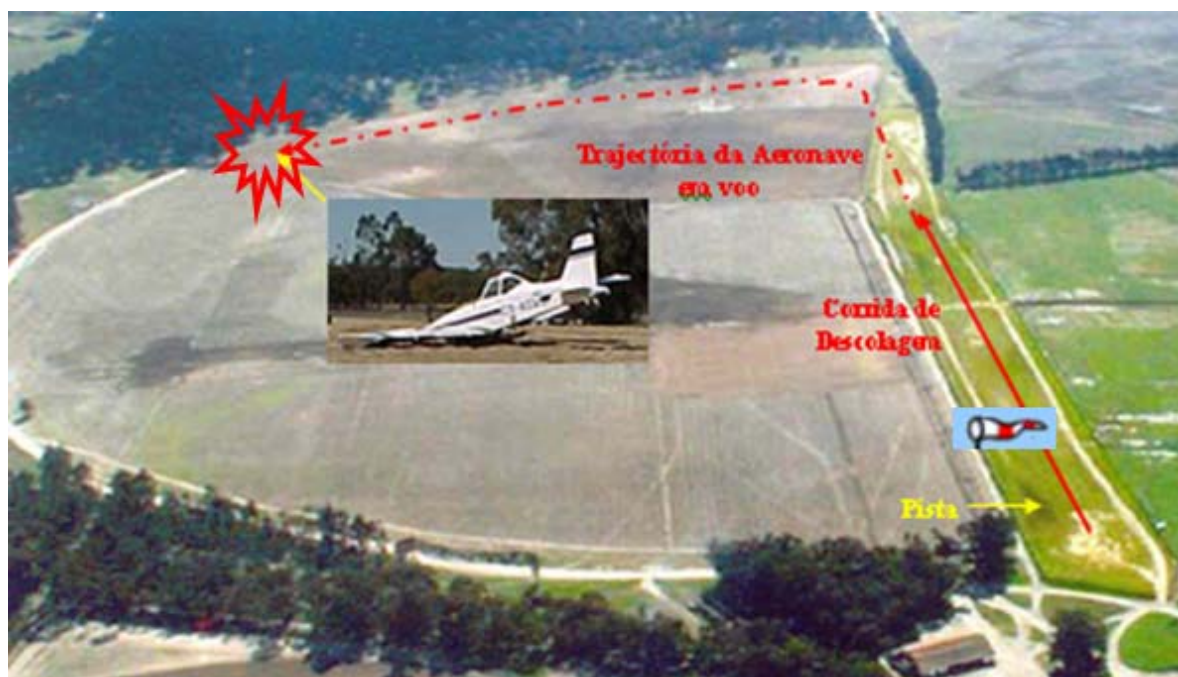
Figura Nº 1

Verificando que a aeronave tinha dificuldade em acelerar e não conseguindo subir o necessário para passar por cima das árvores existentes no enfiamento da pista, dado que o vento soprava do seu lado esquerdo, o piloto iniciou uma volta pela esquerda, na esperança de conseguir subir e ultrapassar os obstáculos existentes nesse lado (*figura nº 1*).

Apesar disso, a aeronave continuou a não aumentar de velocidade e foi perdendo altitude até embater no solo, num campo recentemente lavrado e pronto para ser semeado.

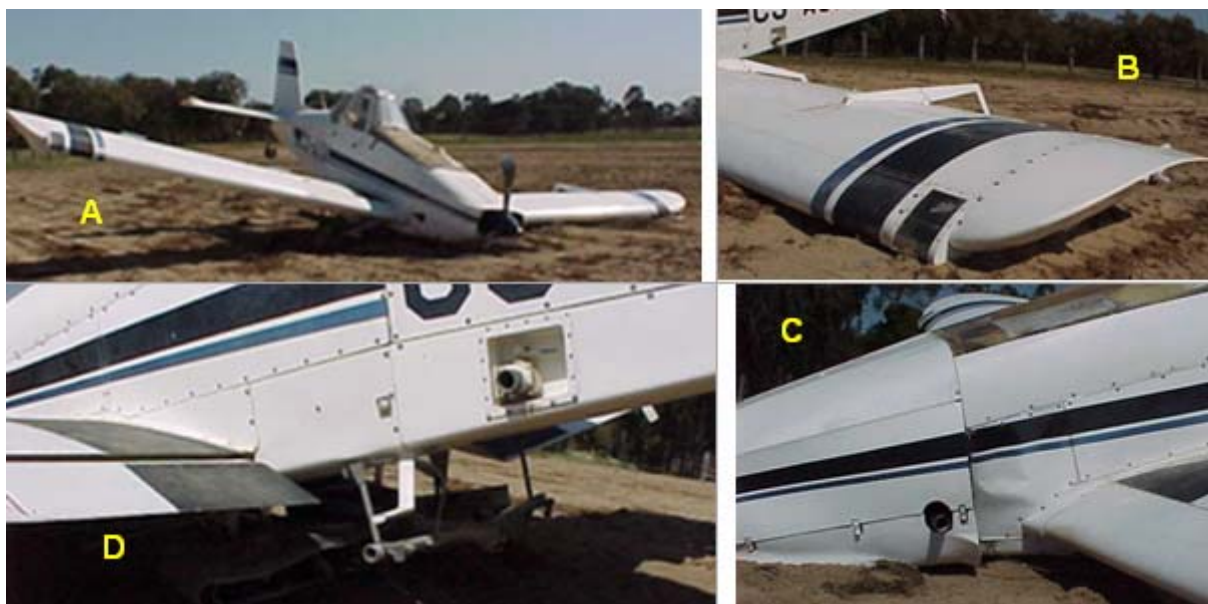
Figura Nº 2

A aeronave sofreu danos no trem de aterragem, ponta da asa esquerda, motor e carenagens do motor, hélice e sistema dispersor de produtos sólidos (*figura nº 2*).

O trem do lado esquerdo ficou debaixo da asa esquerda, a qual assentou no solo tendo danificado o intradorso e a ponta, partindo o farol de aterragem (*figura nº 2-B*).

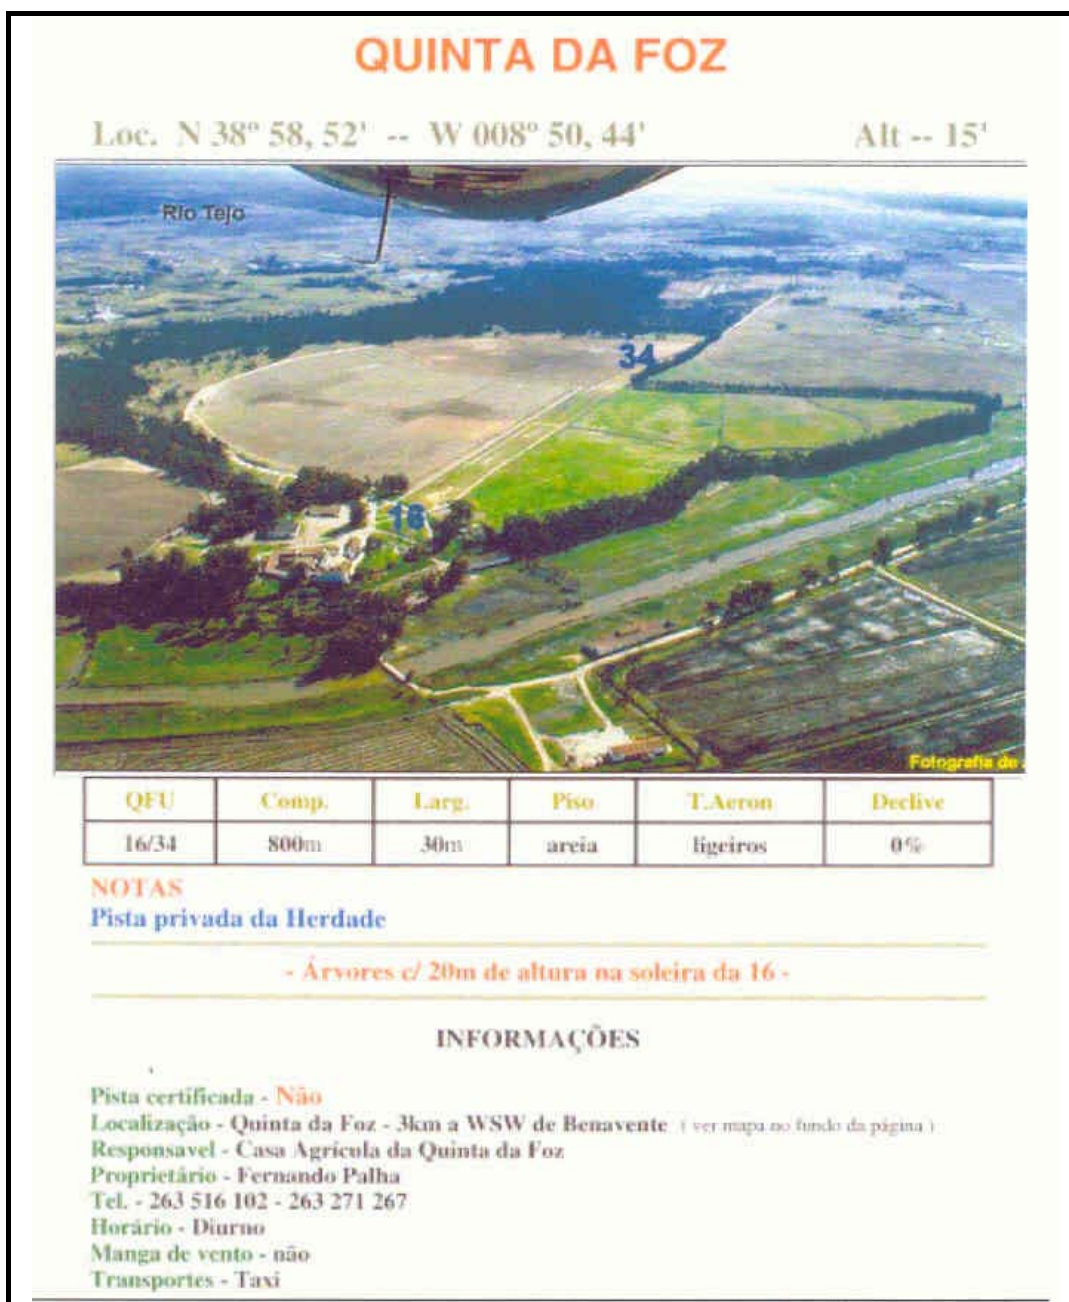
Figura Nº 2

A pista de aterragem tem um comprimento útil de 800 metros, está orientada na direcção 160°/340°, sem declive e com piso de terra compactada. Na cabeceira norte, próximo dos edifícios da herdade, existem árvores de grande porte, com cerca de 20m de altura. No topo sul as árvores encontram-se a mais de 600m da soleira, mas existe uma fila de árvores, paralela ao eixo da pista, no lado poente, logo a partir do fim da pista (*figura nº 2*).

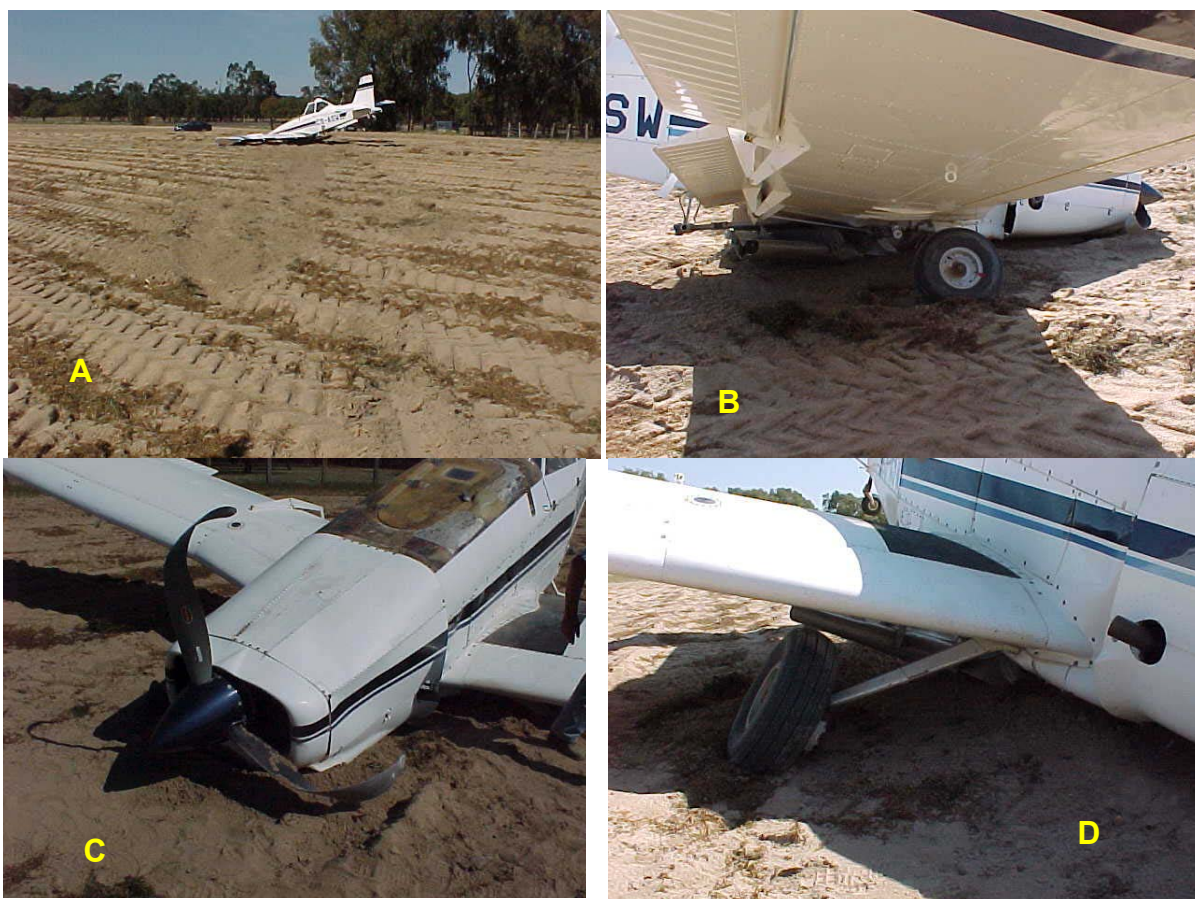
Figura Nº 4

Pelas marcas deixadas no terreno, verificou-se que a perna esquerda do trem principal foi a primeira a tocar na terra macia, num ângulo ligeiramente transversal ao eixo longitudinal do avião, tendo colapsado de imediato. A aeronave deslizou cerca de 30m até o hélice, a parte inferior do motor e a asa esquerda embaterem no solo, obrigando a aeronave a girar cerca de 30° para a esquerda (*figura nº 4-A*).

Os “flaps” estavam descidos para 20° (*figuras nº 2-D e nº 4-B*).

Ao bater no chão, o hélice (*figura nº 4-C*) dobrou as pás para trás ($\approx 90^\circ$). O passo era “*fino*”. As superfícies de comando não apresentavam qualquer sinal de deformação, prisão ou operação deficiente.

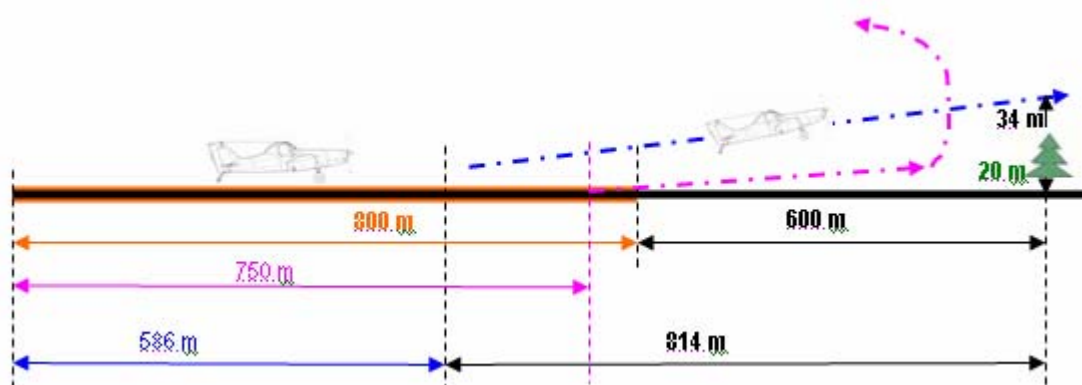
Figura Nº 6

O avião necessitou de uma distância de corrida de decolagem superior à distância calculada e, a seguir à rotação e com pronunciada atitude de nariz em cima, o piloto verificou que a aeronave não subia de modo a poder ultrapassar as árvores existentes no enfiamento da pista (*traçado magenta na figura nº 6*).

Perante esta impossibilidade, o piloto voltou pela esquerda, “*para beneficiar do efeito do vento*” e ter uma maior distância livre de obstáculos a percorrer, mas a razão de subida foi penalizada pelo pranchamento introduzido.

A aeronave entrou na zona de inversão da curva de potência e foi-se afundando até colidir com o solo, em voo controlado.
