MINISTÉRIO DAS OBRAS PÚBLICAS, TRANSPORTES E COMUNICAÇÕES
GABINETE DE PREVENÇÃO E INVESTIGAÇÃO DE ACIDENTES COM AERONAVES
(G.P.I.A.A.)

RELATÓRIO DO ACIDENTE
COM UMA AERONAVE ULTRALEVE MOTORIZADA,
MARCA **SKY RANGER**, MODELO **V.FUN**, REGISTO

CS-UKW

RELATÓRIO FINAL N.º 03/ACCID/2005

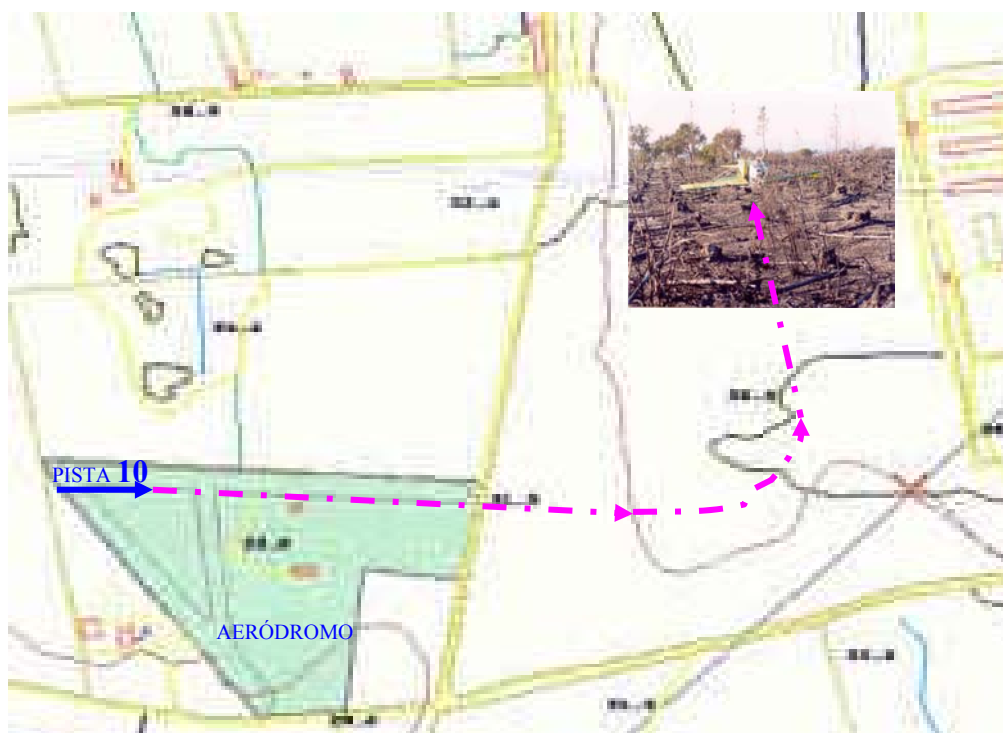
Figura Nº 1

Quando passava cerca de 500' a subir, no enfiamento da pista, o motor parou inesperadamente e o hélice deixou de rodar. Olhando em volta, o piloto viu um terreno queimado à sua esquerda e decidiu efectuar aí uma aterragem de emergência. Sempre a descer, sem motor, voltou para norte e preparou a aterragem no referido campo (*figura 1*).

Quando se aproximava do solo reparou que as árvores haviam sido cortadas alguns centímetros acima da superfície e os “tocos” sobressaíam acima do terreno.

Aterrou em zona livre e procurou evitar os ditos troncos, mas, depois de percorridos cerca de 100 metros, foi embater no “toco” de um eucalipto, com a roda de nariz e carenagem do motor, tendo a aeronave “capotado” e ficado em posição invertida.

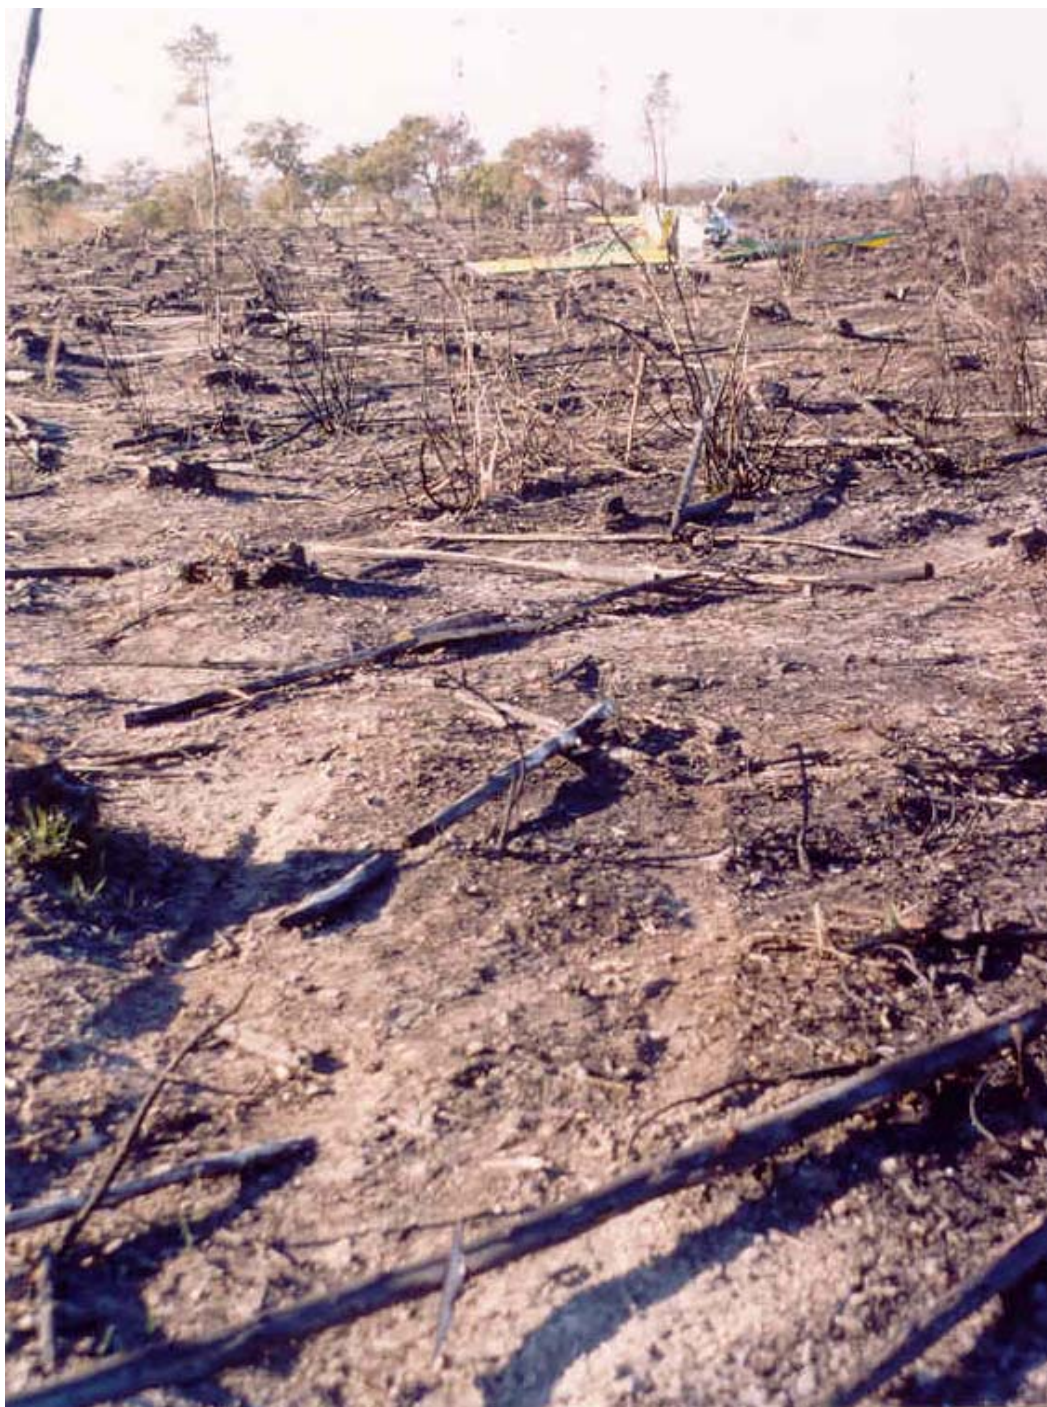
Figura Nº 2

O local da aterragem é um terreno agrícola, situado próximo do aeródromo de Benavente (CVB), no lugar de *Foros da Guarita*, e foi alvo de uma queimada recente (*figura nº 2*).

Visto do ar parece ser um terreno limpo de obstáculos, razão pela qual o piloto decidiu efectuar aí a aterragem de emergência. Acontece, porém, que as árvores que resistiram ao fogo foram mais tarde cortadas e retiradas, tendo ficado alguns ramos mais finos e os “tocos”, com alguns centímetros acima do solo.

Por efeito do fogo, o piloto não tinha a perspectiva dos obstáculos, dos quais só se apercebeu quando já não podia escolher outro lugar para aterragem.

A distância entre os troncos não lhe permitiu a imobilização total do aparelho antes da colisão.
