**MINISTÉRIO DAS OBRAS PÚBLICAS, TRANSPORTES E COMUNICAÇÕES  
GABINETE DE PREVENÇÃO E INVESTIGAÇÃO DE ACIDENTES COM AERONAVES  
(G.P.I.A.A.)**

**RELATÓRIO DO ACIDENTE  
COM UMA AERONAVE DA HELISUL,  
MARCA **BELL**, MODELO **212**, REGISTO**

**CS-HFJ**

**RELATÓRIO Nº 01/ACCID/2005**

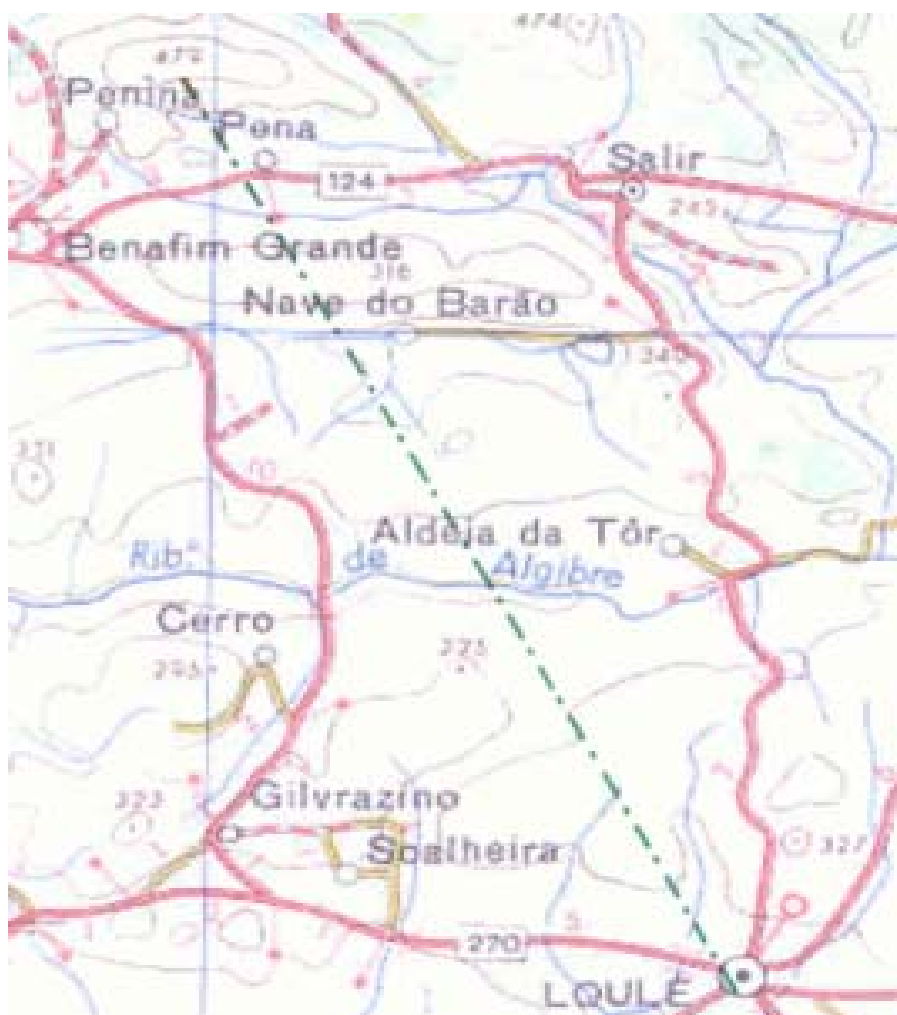
Figura Nº 1

Dirigiram-se para o local previamente seleccionado, Rocha da Pena, nas proximidades de Salir, concelho de Loulé, local já utilizado em treinos anteriores.

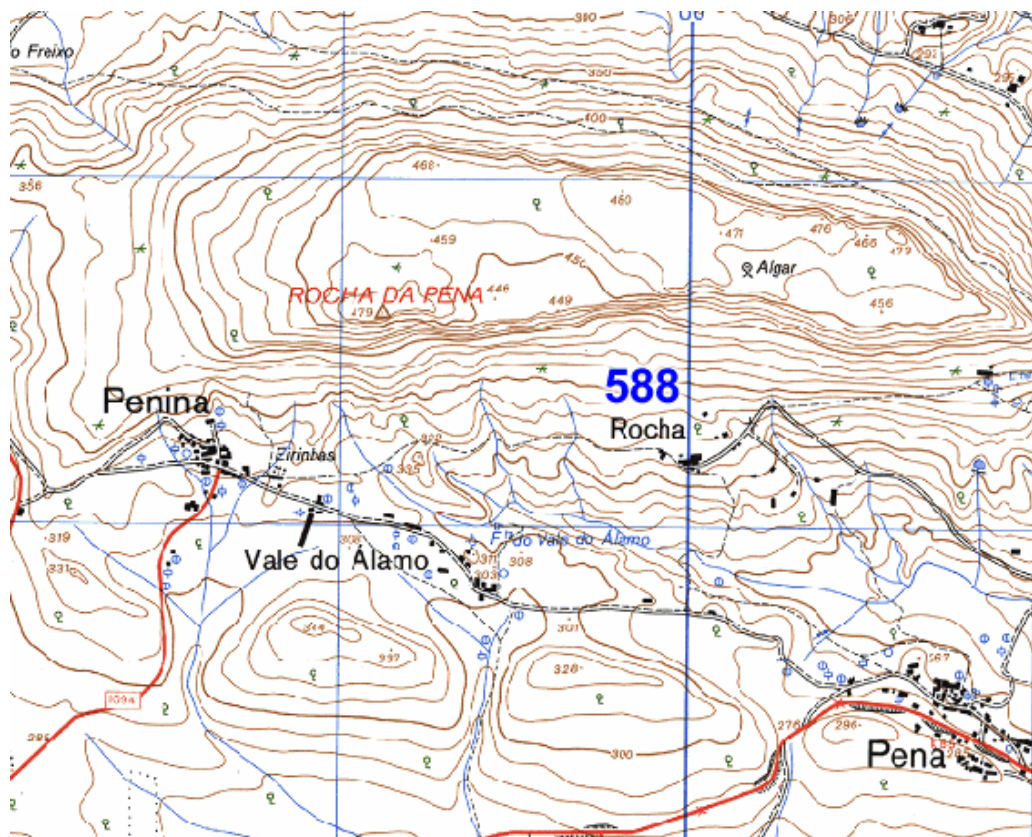
**Figura Nº 2**

A zona da “Rocha da Pena”, situada a noroeste de Loulé, é um maciço montanhoso com um “plateaux” a uma cota de 480 metros, um declive suave para oeste e altas falésias nas outras direcções, especialmente na encosta voltada a sul (*figura nº 2*).
