MINISTÉRIO DAS OBRAS PÚBLICAS, TRANSPORTES E COMUNICAÇÕES
GABINETE DE PREVENÇÃO E INVESTIGAÇÃO DE ACIDENTES COM AERONAVES
(GPIAA)

RELATÓRIO FINAL DE ACIDENTE
ESCOLA DE AVIAÇÃO AEROCONDOR
Cessna-152

CS-AVD

RELATÓRIO FINAL Nº 24/ACCID/2006

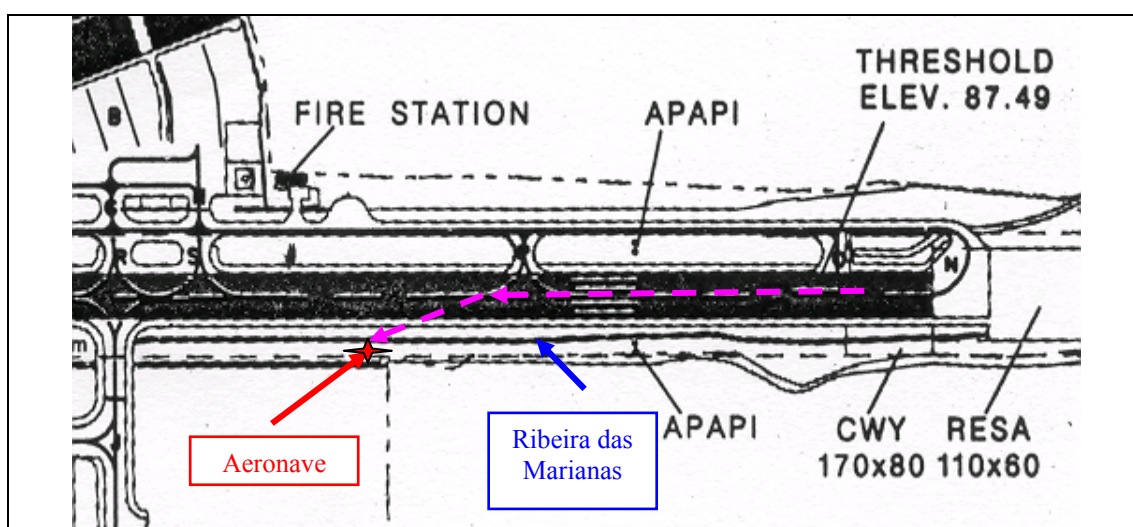
Fig. Nº 1 – Pista 35

O Aluno executou uma aproximação falhada na final do primeiro circuito a solo e aterrou com normalidade no segundo. Na aterragem seguinte, foi incapaz de controlar a direcção da aeronave a qual saiu pela berma esquerda da pista 35 numa direcção de cerca de 30° em relação ao seu eixo e, depois de percorrer cerca de 30 metros, foi imobilizar-se na vala de escoamento de águas correspondente à Ribeira das Marianas.

O hélice e carenagens do motor embateram na parede lateral da vala, a ponta da asa esquerda colidiu com o terreno inclinado da outra margem. A aeronave escorregou para dentro da vala ficando imobilizada e suspensa pelas asas.

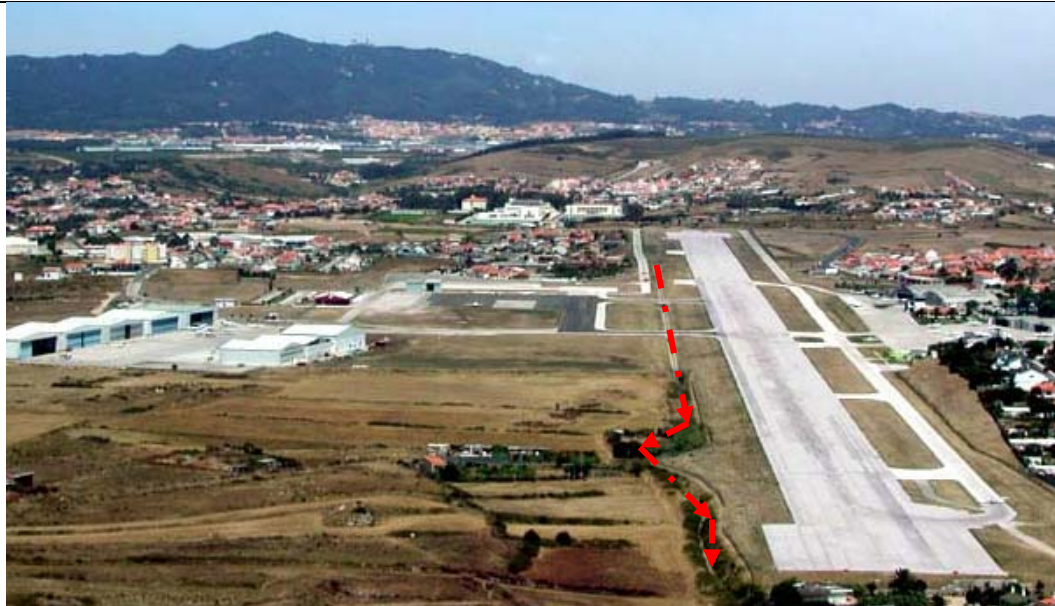
Fig. Nº2. Aeródromo de Cascais (Pista 32 e vala das marianas do lado esquerdo)

O Aeródromo Municipal de Cascais, propriedade da Câmara Municipal de Cascais, é servido por uma pista asfaltada com 1190 X 30 metros, com orientação 170° / 350°. Ao longo de toda a sua extensão, a 25 metros da berma da pista, no lado poente, existe uma vala a céu aberto por onde é feito o escoamento das águas pluviais. Esta vala, tem uma largura aproximada de 3,5 metros e uma profundidade de 2,5 metros, incluindo os taludes que a ladeiam. A base e as paredes laterais estão construídas em betão armado. As bermas de terra têm um declive pronunciado (Fig. 3).

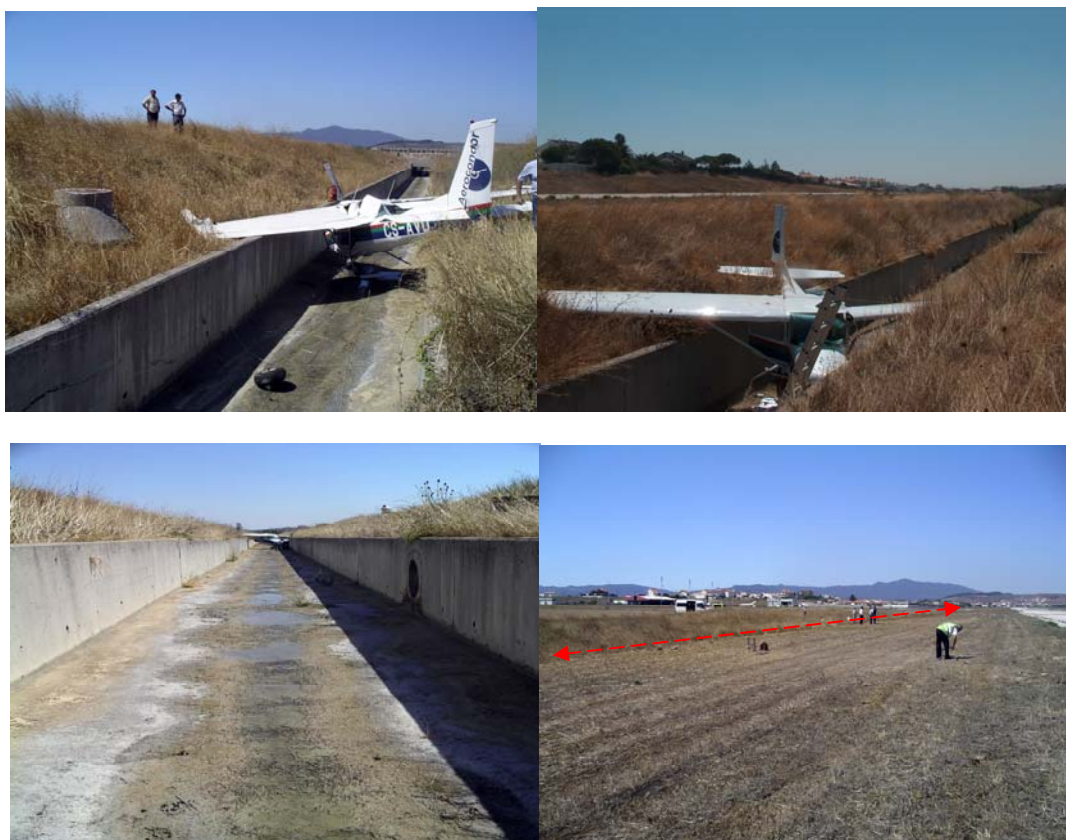
Fig. Nº3. Pormenores da vala e respectiva localização em relação á pista.

A falta de cobertura da vala das Marianas.

“Que o Director do Aeródromo Municipal de Cascais promova o estudo, juntamente com a Câmara Municipal de Cascais e as autoridades aeronáuticas competentes, para a construção de uma cobertura sobre toda a extensão da vala reguladora da Ribeira das Marianas, dentro do perímetro da área de manobra do aeródromo, de forma a alargar a área de segurança para a imobilização das aeronaves e eliminar um obstáculo que potencia gravemente as consequências das perdas de controlo durante as rolagens e saídas involuntárias de pista”.

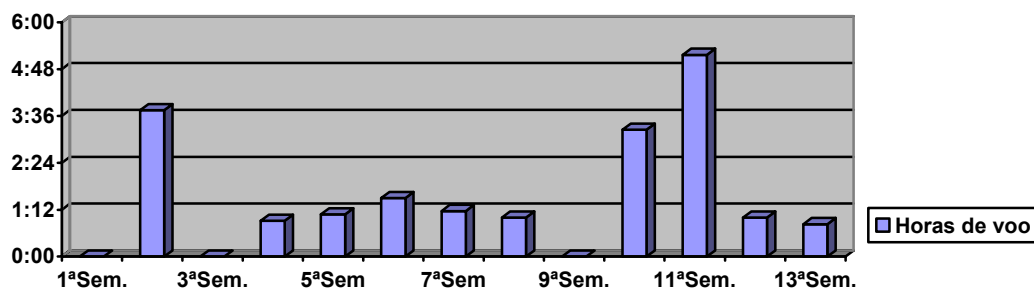
Gráfico N° 1 – Actividade aérea do Aluno Piloto nos últimos 90 dias

O Aluno tinha acumulado 21:40 horas de voo ao longo dos últimos três meses (ver gráfico N°1). E, nos 14 dias anteriores ao acidente, efectuou 02:55 horas de voo, correspondentes a três missões realizadas nos dias 17, 22 e 29 de Agosto (ver gráfico N°2).

A falta de continuidade da actividade aérea do Aluno Piloto, nesta fase crítica do curso, não foi favorável á manutenção da proficiência de pilotagem, necessária para um bom desempenho.

“Que, a programação da actividade aérea dos Alunos Pilotos em fase de largada contemple a continuidade das missões em duplo comando, tendo em vista desenvolver a proficiência necessária para o primeiro voo a solo”.
