RELATÓRIO FINAL DE INCIDENTE

TL-32 Typhoon

CS-UEX

RELATÓRIO FINAL Nº 23/INCID/2006

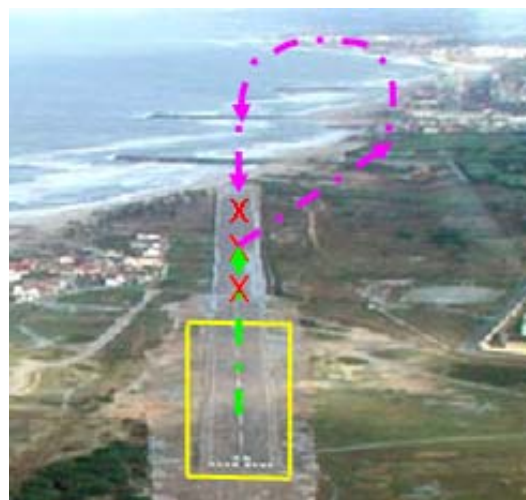
Figura Nº 1

O piloto instrutor tomou os comandos e efectuou uma volta de inversão, aterrando no sentido oposto (18), no prolongamento da faixa de descolagem (antiga pista), o qual se encontrava encerrado para a operação de aeronaves, servindo como via de circulação de viaturas automóvel (*figura nº 1*).

No momento da ocorrência, esta zona encontrava-se liberta de viaturas, tendo o piloto instrutor efectuado uma volta de inversão e aterrado no sentido Norte/Sul, alguns metros antes da pista de serviço.

A existência desta faixa e o facto de estar desobstruída, permitiu que a aeronave efectuasse uma aterragem sem sofrer danos.
