MINISTÉRIO DAS OBRAS PÚBLICAS, TRANSPORTES E COMUNICAÇÕES
GABINETE DE PREVENÇÃO E INVESTIGAÇÃO DE ACIDENTES COM AERONAVES
GPIAA

RELATÓRIO FINAL DE ACIDENTE

PELICANO
SOVA KP-2U

CS-ULM

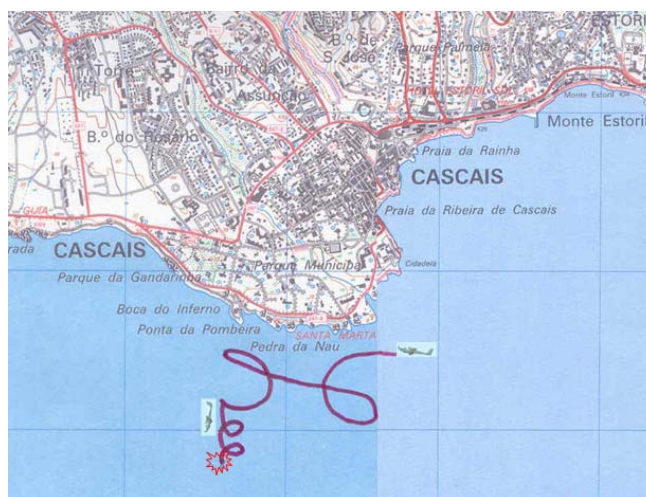
Figura Nº 1

Cinco a dez segundos depois, a aeronave teve um movimento brusco e entrou abruptamente numa espiral para a esquerda, metendo o nariz em baixo, completou cerca de duas voltas e meia, em torno do eixo longitudinal, e foi colidir com a água numa atitude quase vertical, de nariz em baixo.

Foi observado um grande “splash” e o avião desapareceu no mar (*figura nº 1*).

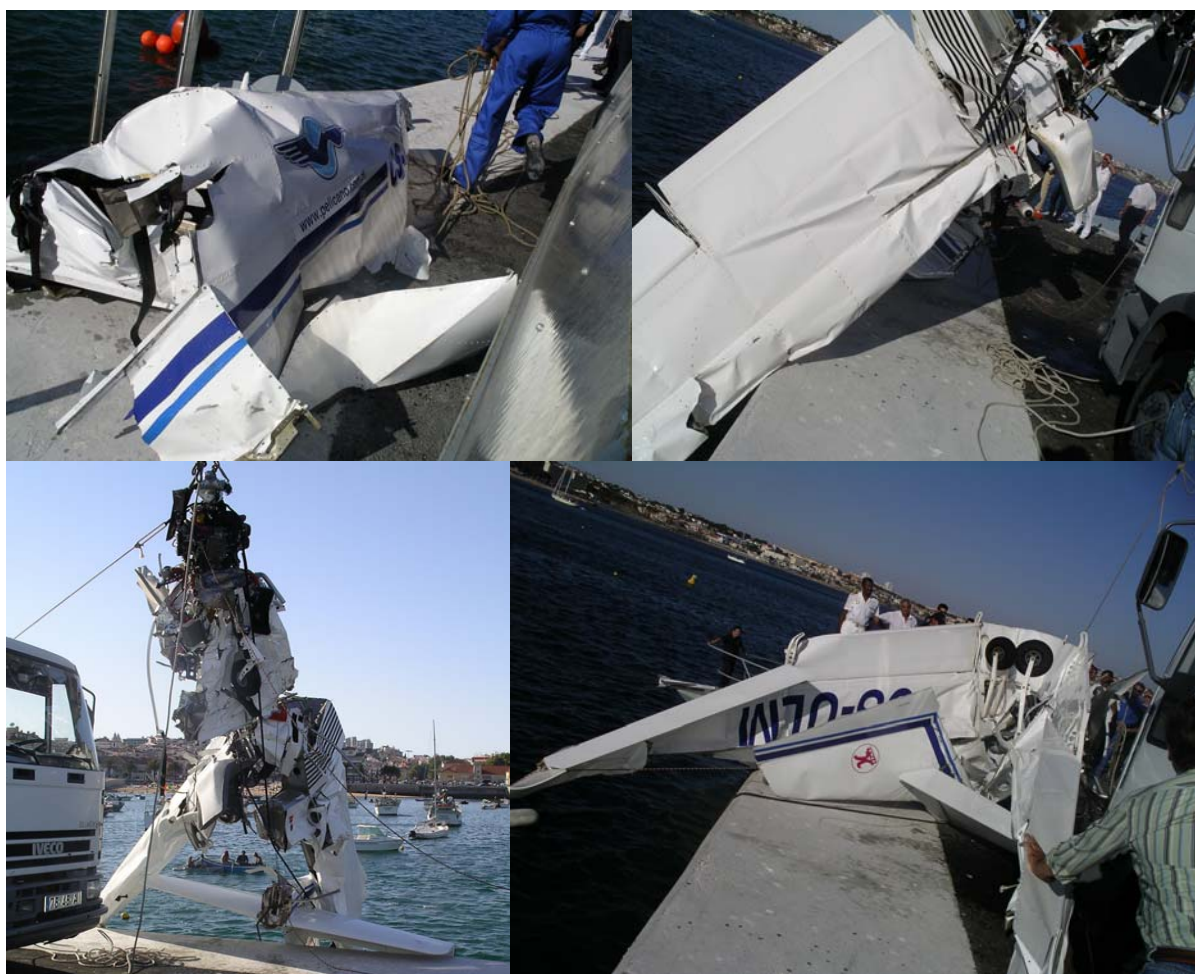
Figura Nº 2

A aeronave ficou destruída (*figura nº 2*).

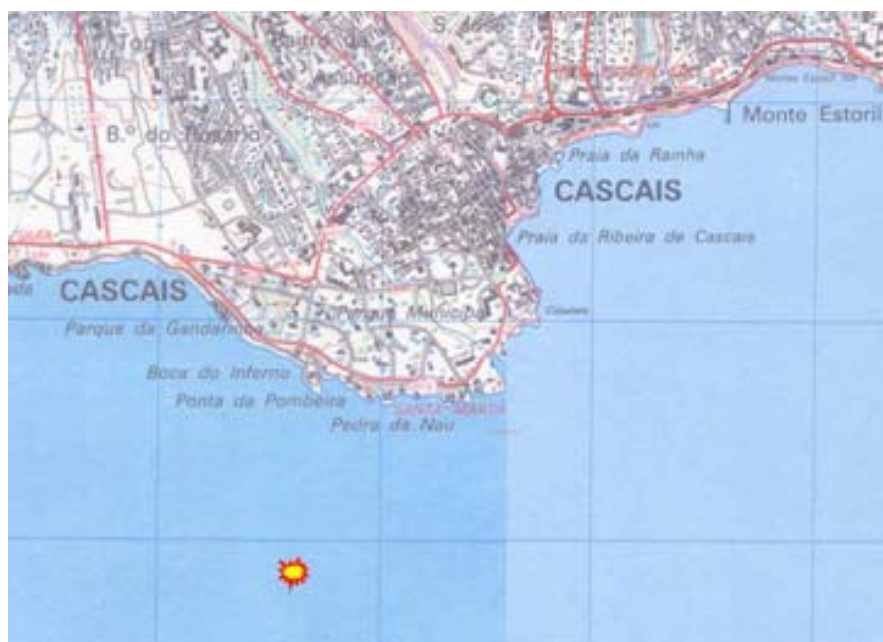
Figura Nº 3

Situado a coordenadas $38^{\circ} 40.889' N$ / $009^{\circ} 25.957' W$, o local da queda da aeronave fica situado no mar, $\approx 500m$ a sul da Boca do Inferno, com o leito do mar apresentando uma profundidade média de 30m (figura nº 3).

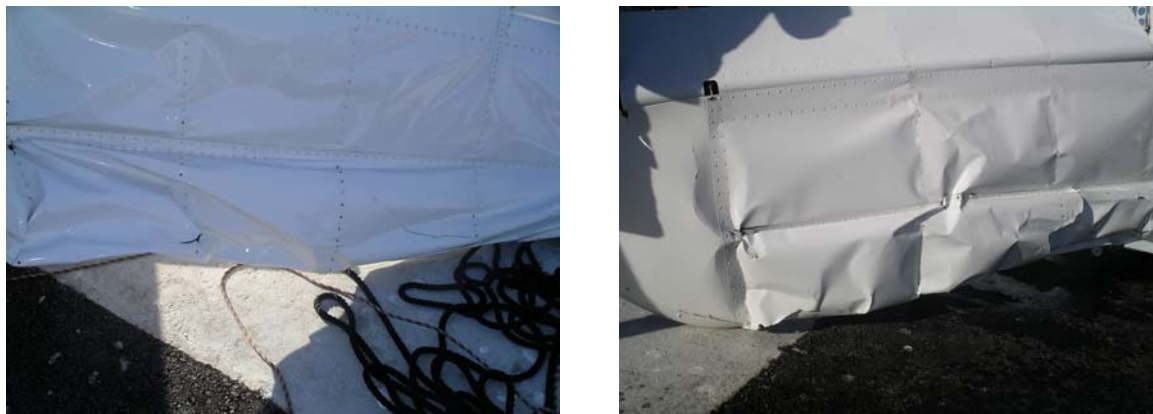
Figura Nº 4

A recuperação dos destroços provocou grandes alterações no estado das partes, no entanto, as deformações verificadas nas asas confirmam o movimento de rotação para a esquerda, no momento do impacto com a água (*figura nº 4*).

A observação das imagens subaquáticas indica que a aeronave embateu de nariz na água e toda a parte frontal sofreu um efeito de compressão, tendo o hélice, motor e pára-brisas ficado destruídos com o impacto.
