MINISTÉRIO DAS OBRAS PÚBLICAS, TRANSPORTES E COMUNICAÇÕES
GABINETE DE PREVENÇÃO E INVESTIGAÇÃO DE ACIDENTES COM AERONAVES
GPIAA

RELATÓRIO FINAL DE INCIDENTE

ESQUAL VM-1P

CS-ULQ

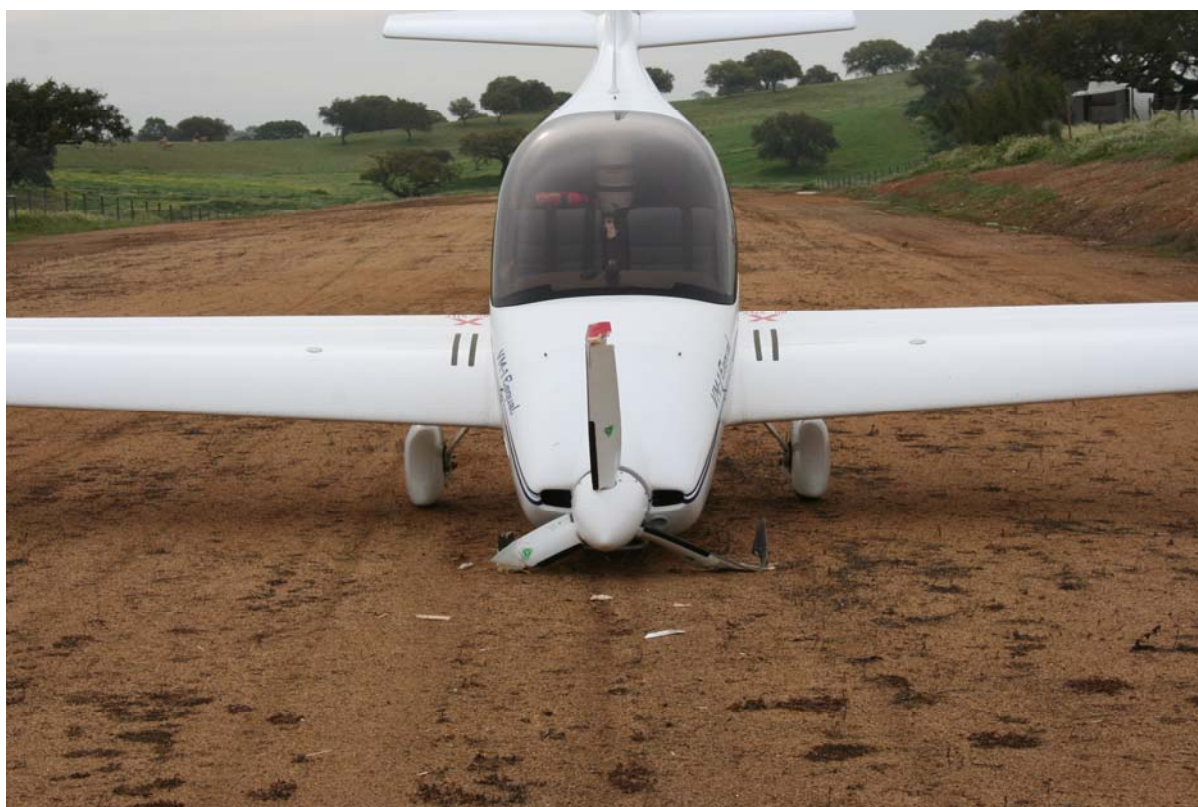
Figura Nº 1

Quando o piloto actuou os travões, a perna de nariz, do trem de aterragem, colapsou e o nariz da aeronave colidiu com o solo, ao mesmo tempo que as pás do hélice embatiam na superfície da pista e fracturavam (*figura 1*).

A aeronave sofreu danos ligeiros nas blindagens inferiores do motor, fracturou as pontas do hélice e a perna do trem de proa (*figuras 1 e 2*).

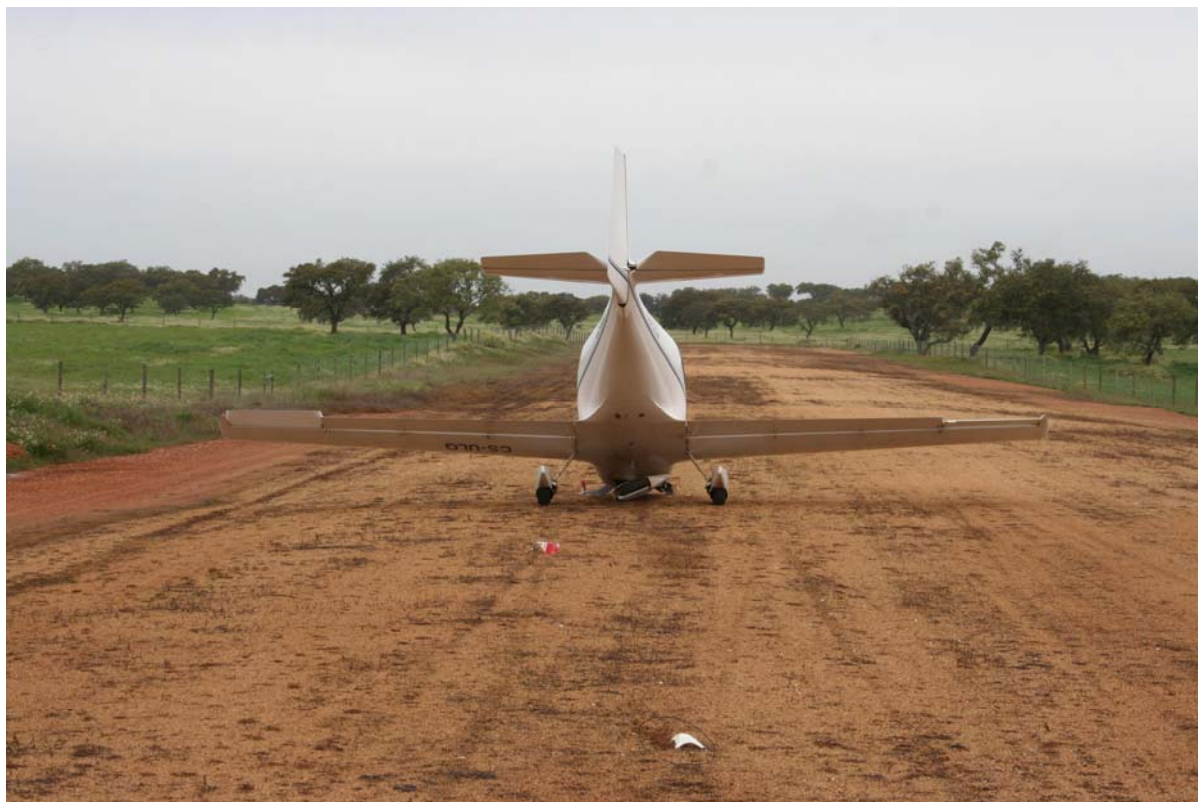
Figura Nº 2

Com excepção de pequenos fragmentos das pontas das pás do hélice, não houve partes destacadas da aeronave. A perna de proa do trem de aterragem ficou agarrada pela sua base de fixação e debaixo da fuselagem.
