MINISTÉRIO DAS OBRAS PÚBLICAS, TRANSPORTES E COMUNICAÇÕES
GABINETE DE PREVENÇÃO E INVESTIGAÇÃO DE ACIDENTES COM AERONAVES
GPIAA

RELATÓRIO FINAL DE ACIDENTE

ULTRALEVE MOTORIZADO

BRM LAND ÁFRICA

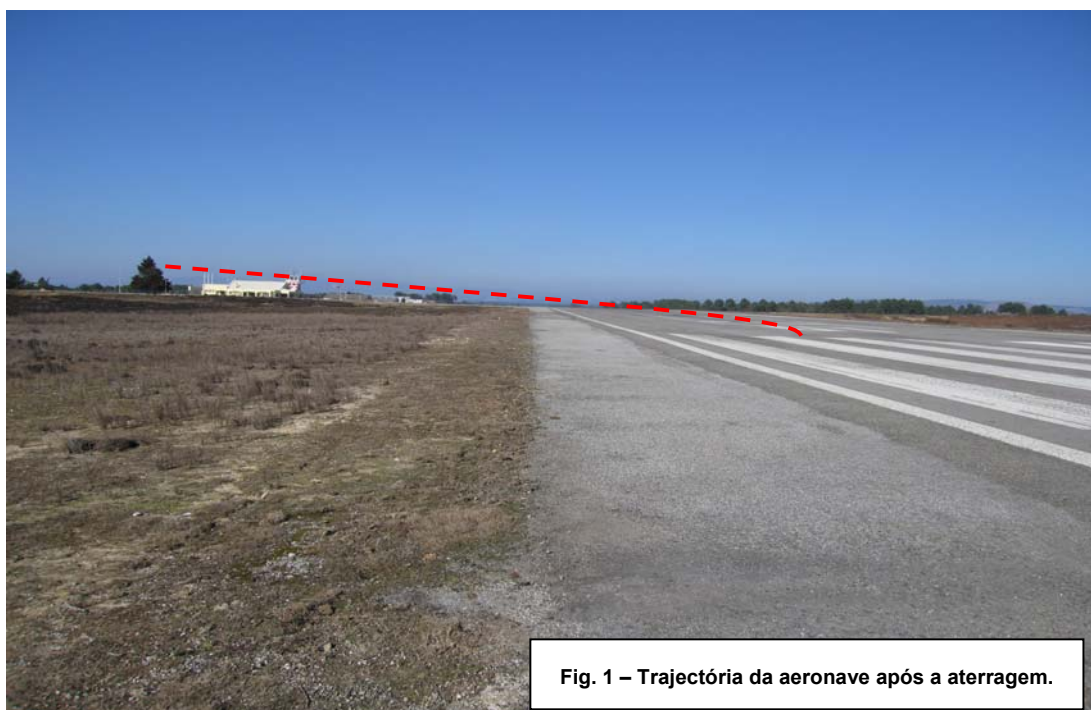
Demasiado “cabrada”, a aeronave pouco se elevou no ar, saiu do perímetro do aeródromo a baixa altitude,

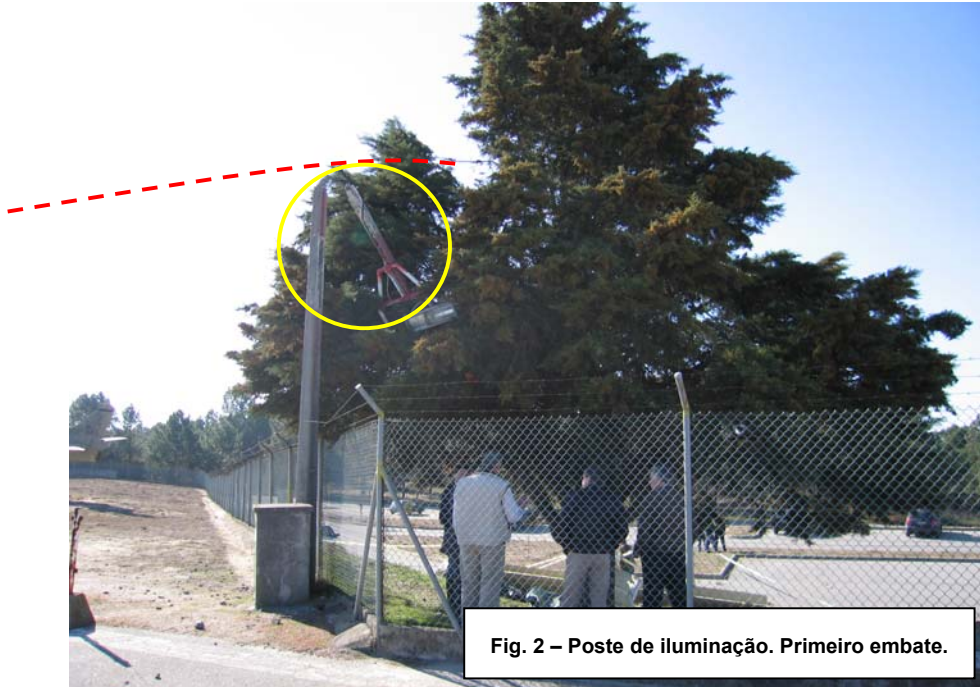
embateu num poste de iluminação,

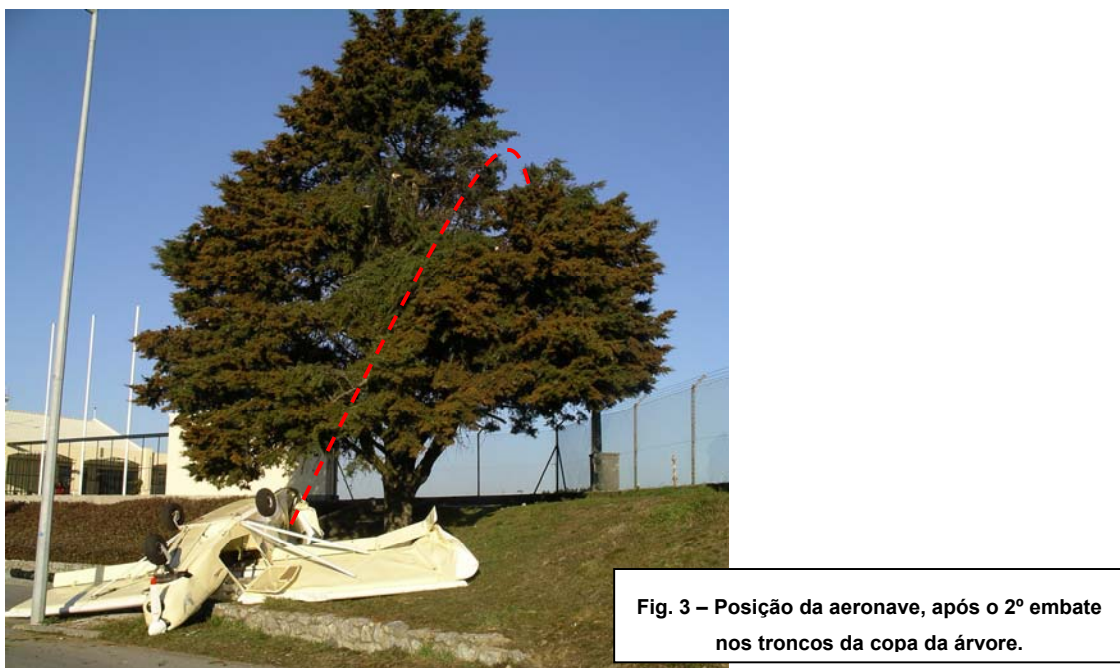
rodou 180°, pousou no cimo da copa de uma árvore de onde escorregou colidindo com a cauda no solo e capotando depois, imobilizando-se com o trem para cima.

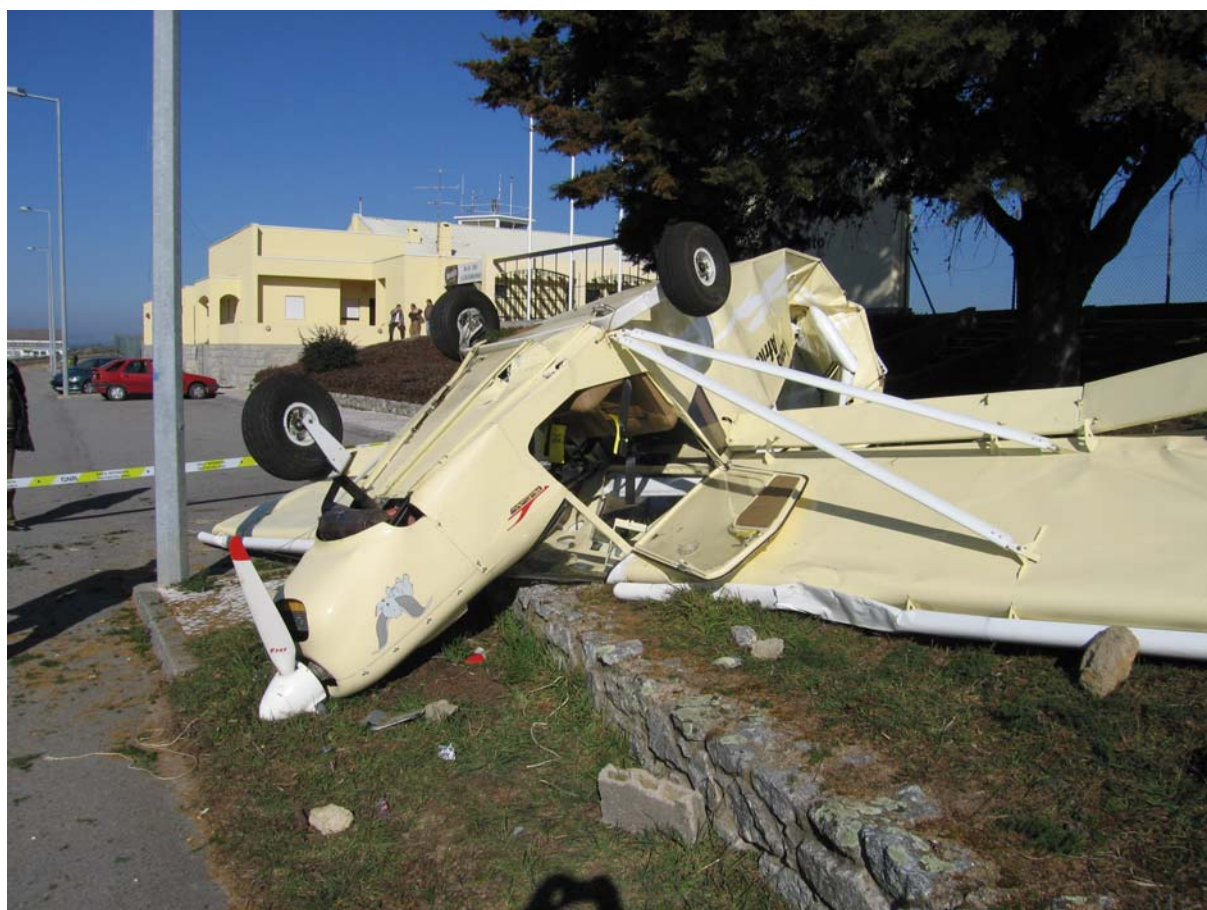
A aeronave ficou destruída.

Fig. 4 – Posição final da aeronave após ter resvalado da árvore e colidido primeiro com a cauda no solo.

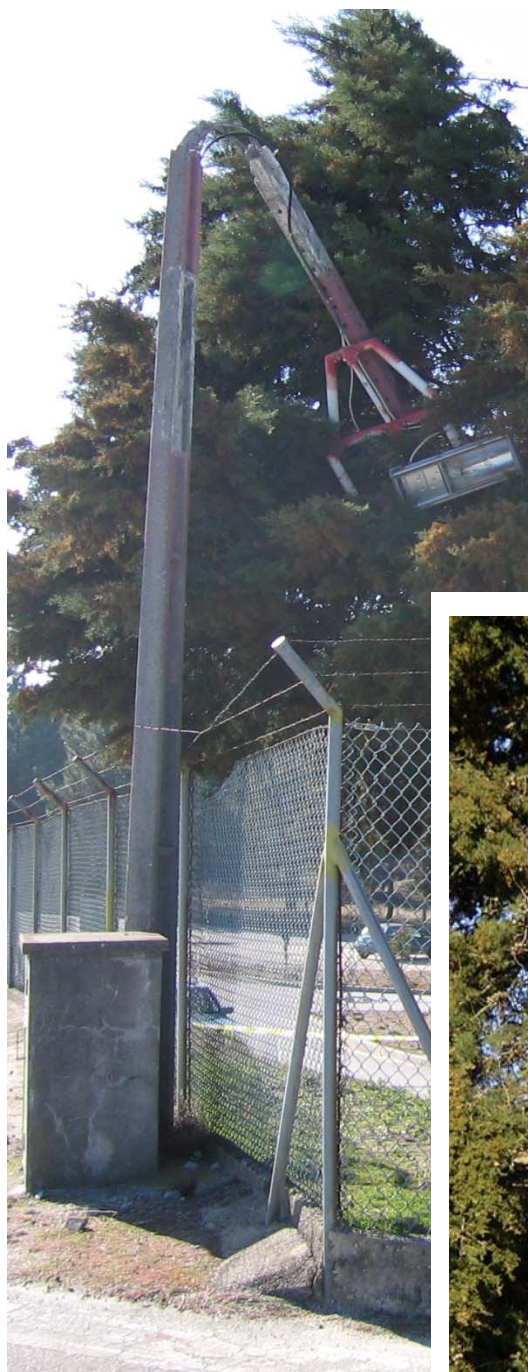
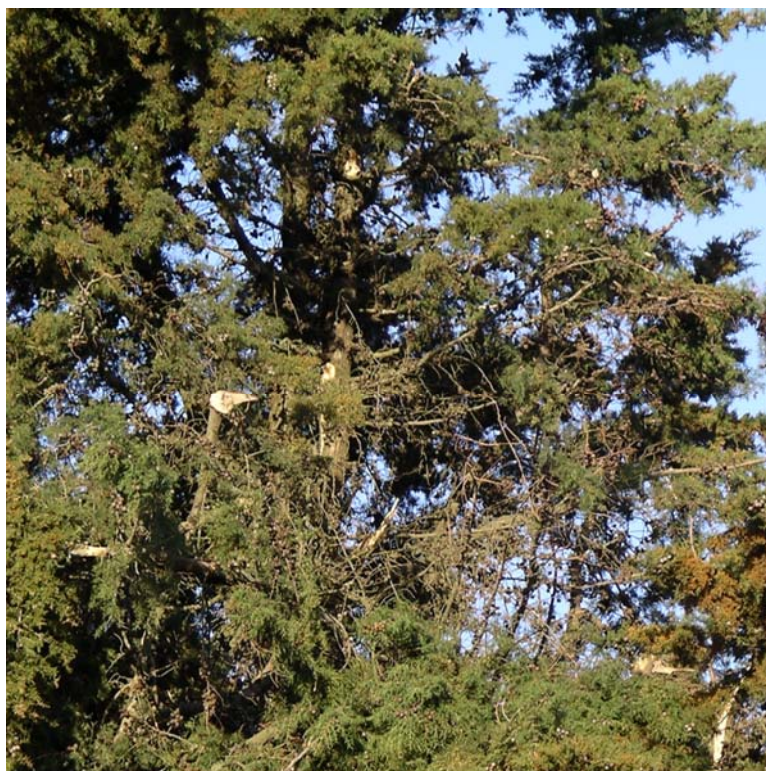
Verificaram-se danos num poste de iluminação eléctrica e numa árvore pública.

Figs. 5 e 6 – Os danos verificados no poste de iluminação e na copa da árvore onde a aeronave embateu.

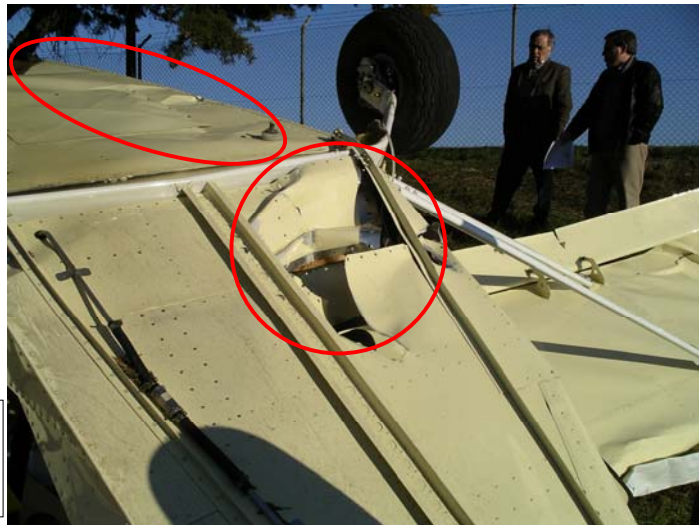
- i. O intradorso da aeronave apresentava um rombo, localizado por baixo da cadeira do piloto, com vestígios do mesmo material de que era composto o poste de iluminação;
- ii. A parte posterior ostentava pequenos rombos, com vestígios de folhagem de árvore, e ondulação diversa.

Fig. 8 – Rombo sob a cadeira do piloto e ondulação do revestimento do intradorso da fuselagem.

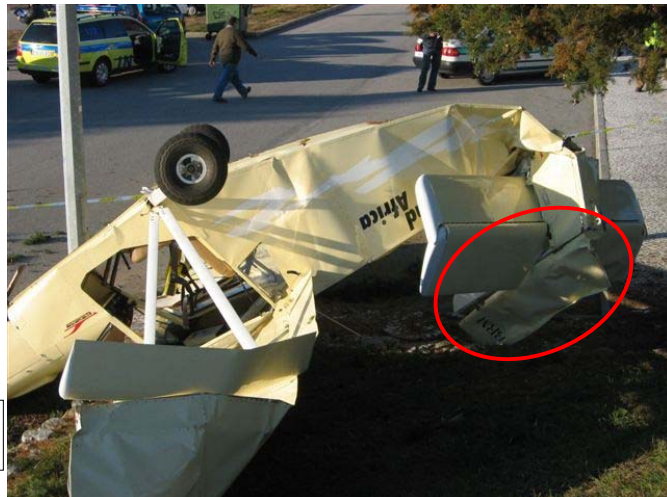
A empenagem mostrava deformação da sua estrutura com vestígios de terra no estabilizador vertical;

Fig. 9 – Aspecto da empenagem deformada.

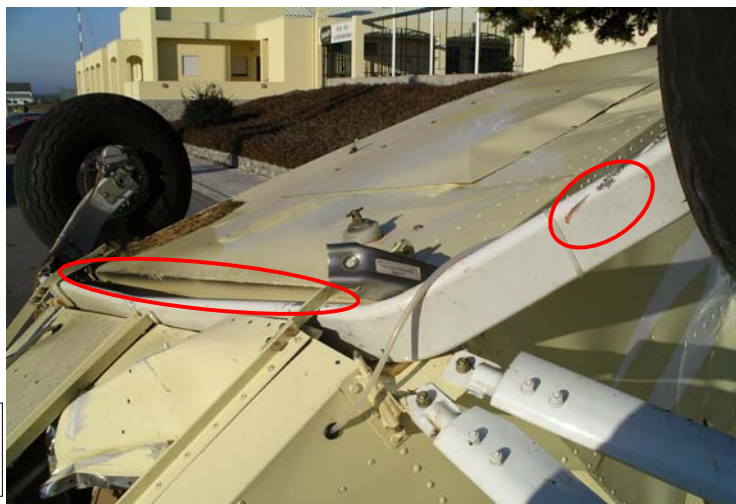
- i. A estrutura do trem encontrava-se solta no seu berço e deslocada da sua posição original por cedência dos seus dois fixadores e apresentava vestígios do material do poste eléctrico;

Fig. 10 – Estrutura solta do berço e vestígios do embate no poste de electricidade.

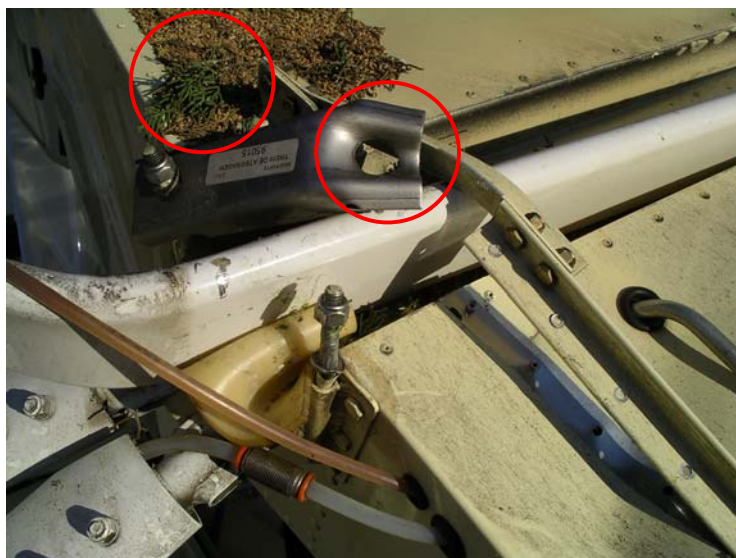
- ii. O fixador esquerdo da estrutura do trem mostrava um degolamento da sede do parafuso de fixação e vestígios da folhagem e de casca da árvore;

Fig. 11 – Furo degolado do fixador do trem.

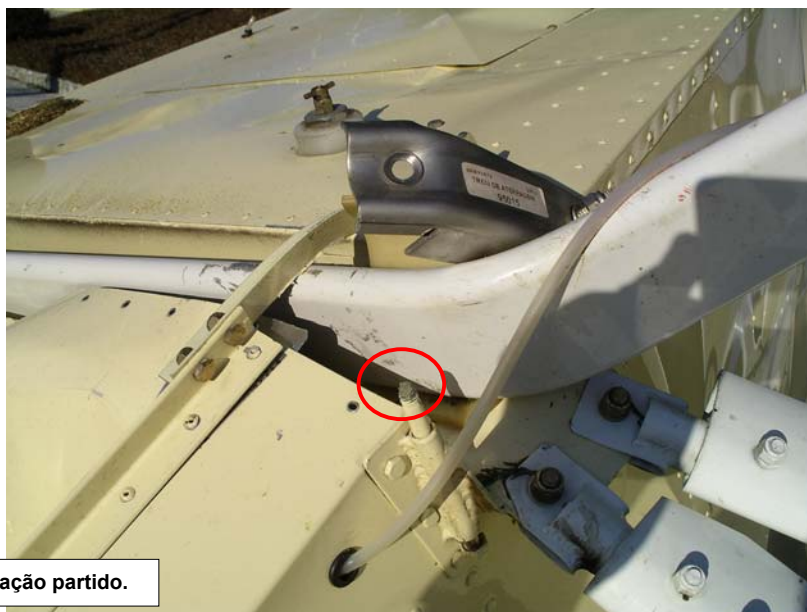
- iii O fixador direito da estrutura do trem exibia o perne de fixação partido;

Fig. 12 – Perne de fixação partido.

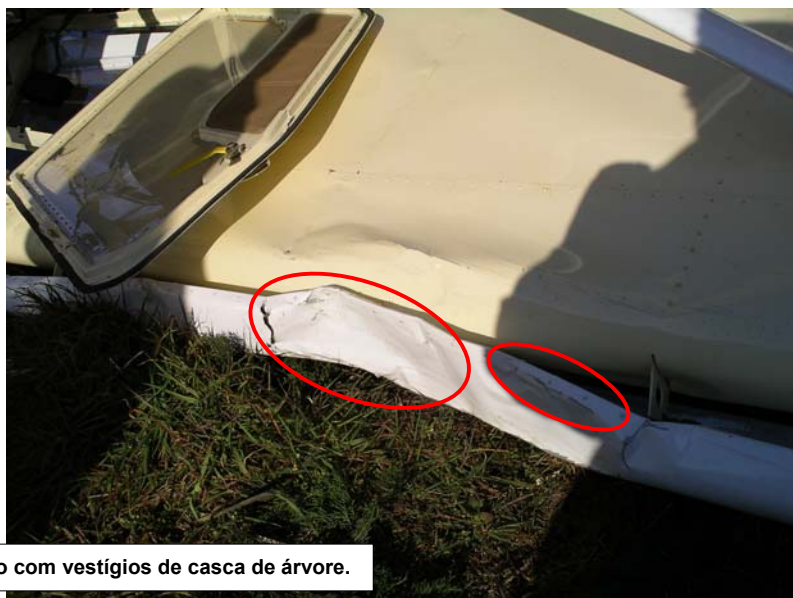
- i. O *slat* da asa direita encontrava-se deformado e com vestígios de casca de árvore;

Fig. 13 – *Slat* deformado com vestígios de casca de árvore.

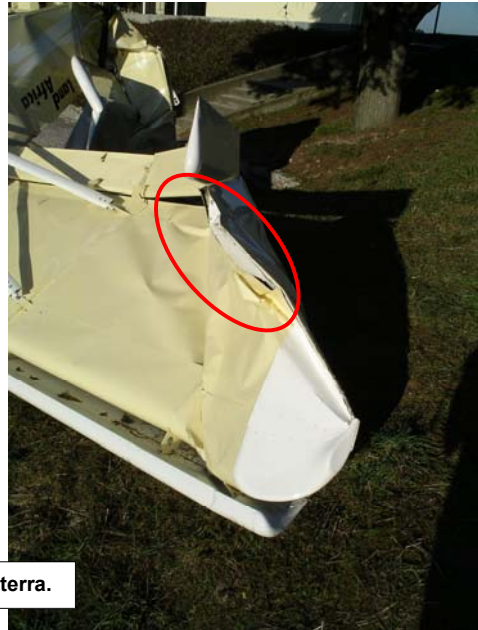
- ii. A ponta da asa direita estava deformada e com vestígios de terra.

Fig. 14 – Ponta da asa deformada, com vestígios de terra.

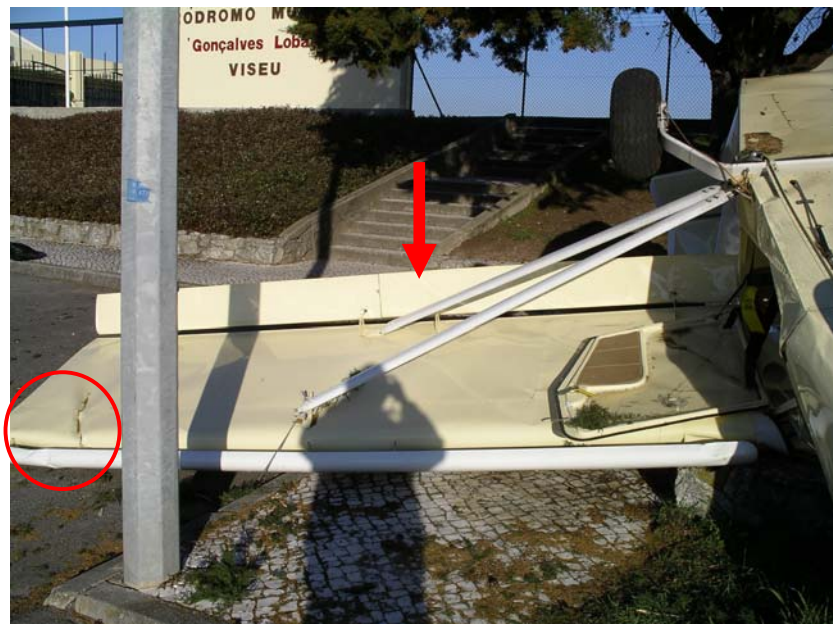
- iii. A asa esquerda apresentava ligeiras deformações e os *flaps* estavam na posição *full down*, – tal como estavam os *flaps* da asa direita;

Fig. 15 – Asa esquerda com pequenas deformações. Os *flaps* apresentavam-se *full down*.

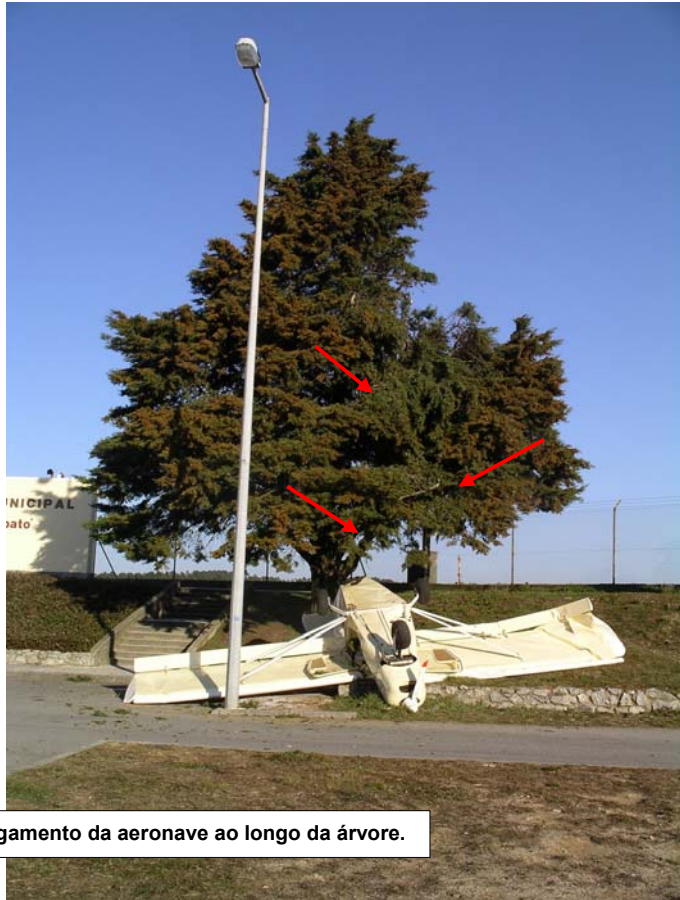
- iv. A copa da árvore evidenciava o deslizamento da aeronave no seu percurso até embater de cauda no solo.

Fig. 16 – Evidência do escorregamento da aeronave ao longo da árvore.

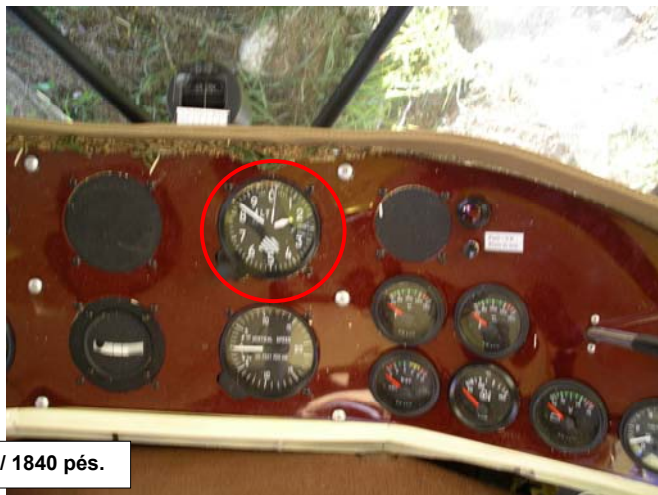
- v. O altímetro indicava um QNH de 1014 / 1840 pés³.

Fig. 17 – Altímetro com 1014 / 1840 pés.
