RELATÓRIO FINAL DE ACIDENTE
ACADEMIA AERONÁUTICA DE ÉVORA, SA
(AAE)

CS-DEH

Redondo – Barragem da Vigia

RELATÓRIO FINAL Nº 16/ACCID/2007

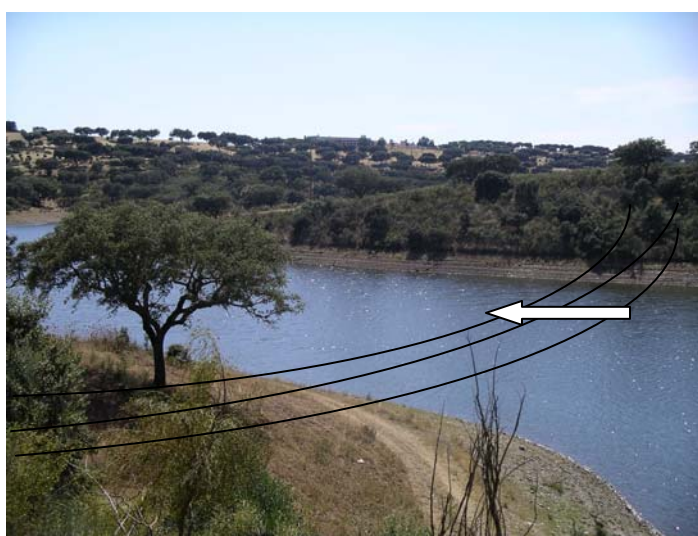
Foto N°1. Local do acidente.

A ocorrência deu-se sobre a albufeira da Vigia situada para sul, e próximo, da vila de Redondo. As margens da barragem são acidentadas e povoadas por sobreiros e vegetação rasteira. No local, a barragem é atravessada por uma linha eléctrica de média tensão colocada a cerca de 30 metros de altura ao solo.

A análise das marcas da asa esquerda indicam que a aeronave estava a voltar pela esquerda, com cerca de 30° de pranchamento, sugerindo que o aluno piloto estava a seguir o perfil da barragem (ver foto N° 1).

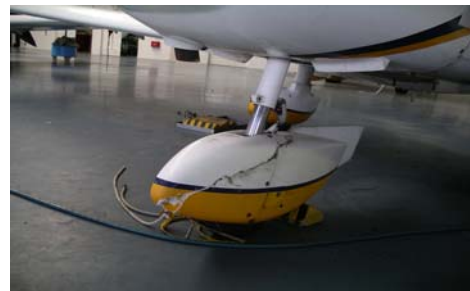
Foto N°2. Perna dianteira do trem

- Corte diagonal na carenagem da perna dianteira do trem de aterragem.

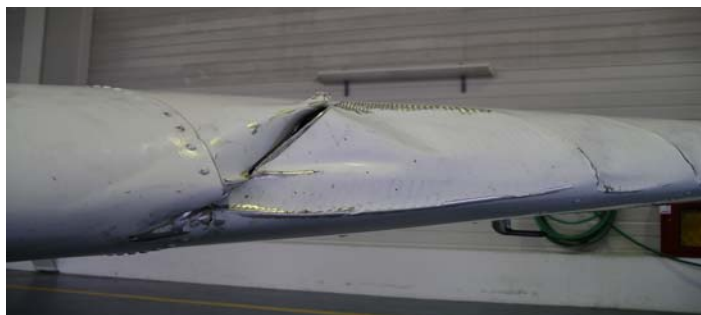
Foto N°3. Asa esquerda

- Corte diagonal a meio do bordo de ataque da asa esquerda com ruptura do depósito de combustível.

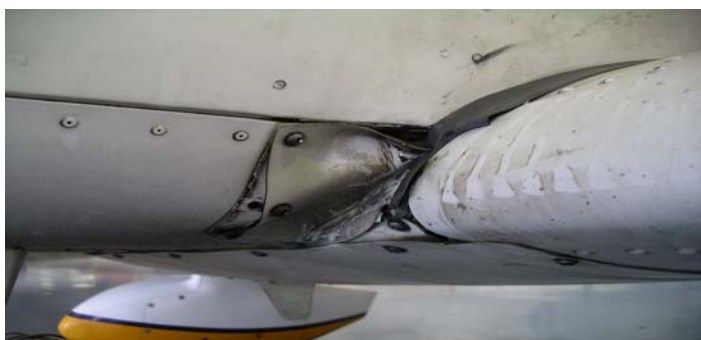
Foto N°4. Raiz da asa esquerda.

- Danos na raiz da asa esquerda com deslocamento da carenagem e rebites.
