MINISTÉRIO DA ECONOMIA E DO EMPREGO  
GABINETE DE PREVENÇÃO E INVESTIGAÇÃO DE ACIDENTES COM AERONAVES

## RELATÓRIO FINAL DE INCIDENTE

PRIVADO  
EXTRA 300S

**N80LA**

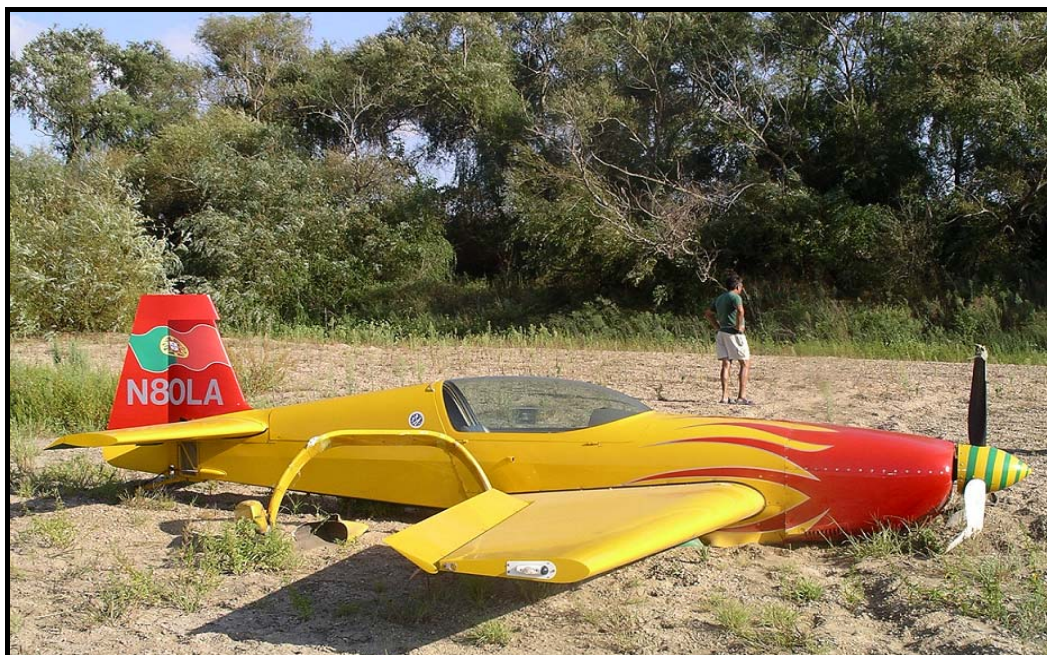
Figura Nº 2

potência o piloto acabou por aterrar no mesmo local que havia escolhido como lugar de aterragem de emergência. No solo, o avião deslizou cerca de 27m e imobilizou-se sobre a parte ventral da fuselagem, com o trem principal deslocado da sua posição (*figura nº 2*).

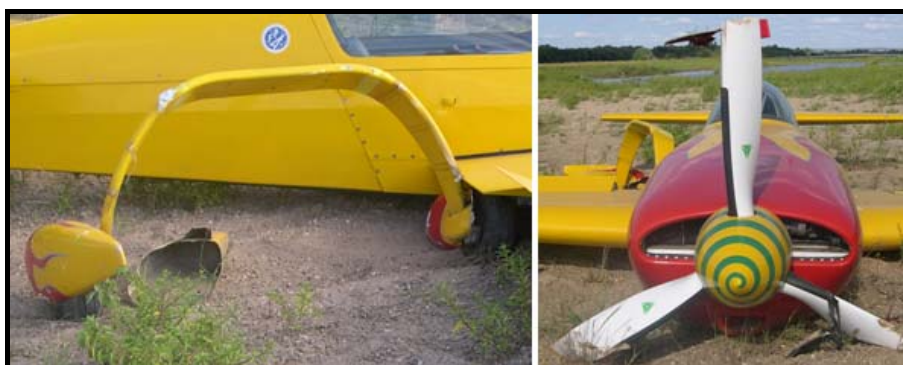
Figura Nº 3

A aeronave sofreu danos ligeiros, com abrasões na parte inferior da fuselagem, trem principal destacado da sua posição e pontas das pás do hélice partidas (*figura nº 3*).

A barriga do avião sofreu algumas esfoladelas e abrasão. As pás do hélice embateram no solo e partiram as pontas. A primeira (topo) perdeu uma pequena parte (por impacto) mas as outras duas perderam cerca de 1/3 do seu comprimento (ao serem arrastadas).

Os estragos verificados nas pás do hélice confirmam que o motor não debitava potência no momento do impacto com o solo.

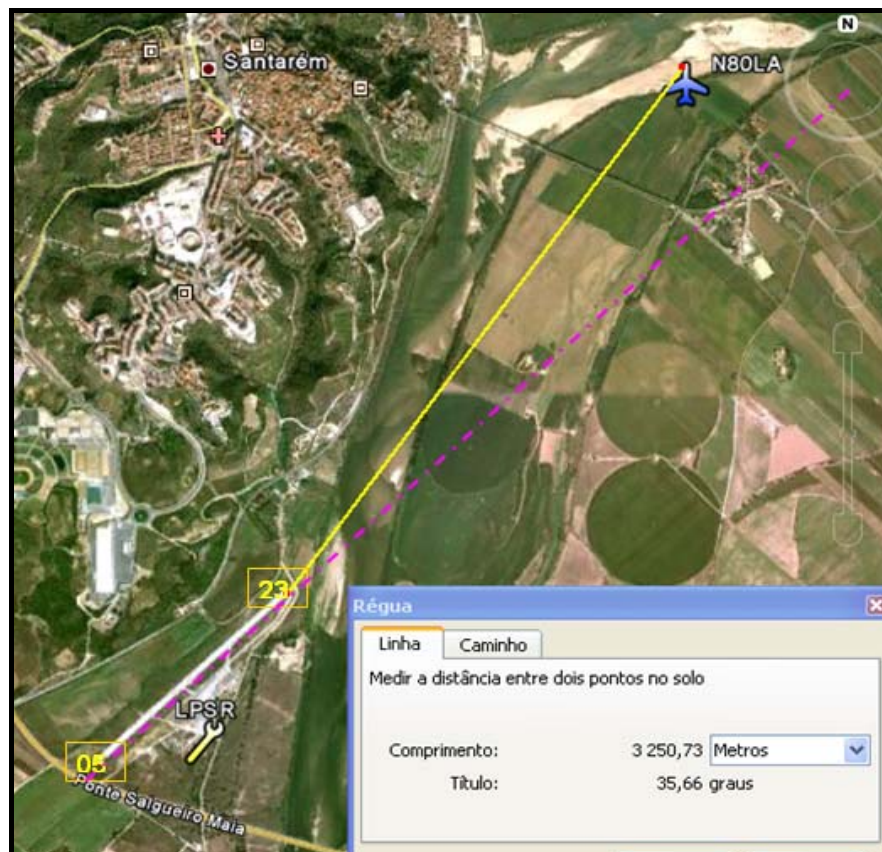
Figura Nº 8

O lugar da aterragem era um mouchão, no leito do rio Tejo, o qual só é detectável quando o caudal do rio desce e este se transforma num pequeno veio de água (figura nº 8).

O aeródromo de Santarém ficava a cerca de 3250m e o lugar encontrava-se próximo do eixo da pista, o que está de acordo com a intenção de o piloto efectuar uma aproximação directa à pista 23.

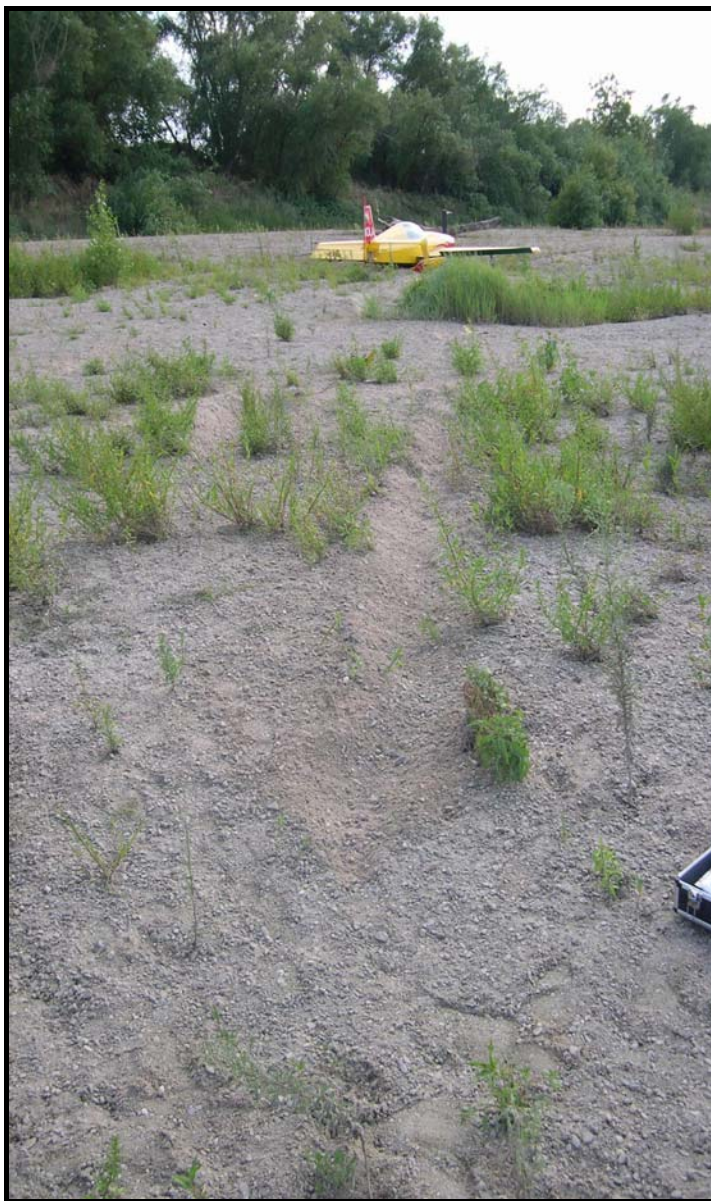
Figura Nº 9

A aeronave manteve-se compacta, fracturando apenas algumas pequenas partes (carenagens e fusíveis do trem principal + compensadores aerodinâmicos dos ailerons). O primeiro impacto no solo deu-se com a roda de cauda, seguida das rodas principais, cerca de 5m à frente. Quando as rodas principais se enterraram na areia, os fusíveis do trem partiram e o conjunto do trem principal separou-se. Aí, a barriga do avião assentou no chão e deslizou por mais cerca de 10m, desviando-se ligeiramente para a direita, até à imobilização total (figura nº 9).

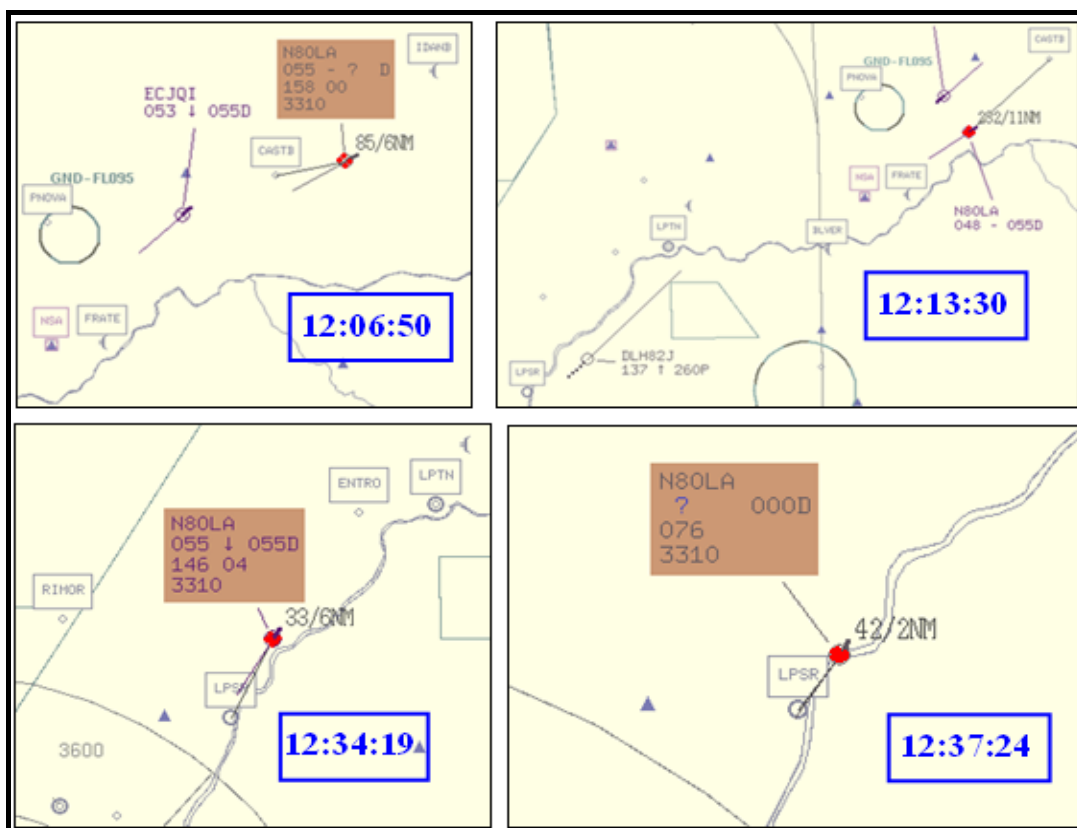
Figura Nº 10

Nas imagens editadas do radar (*figura nº 10*), foi identificada a aeronave, já no seu regresso de Alcafozes, voando para Santarém, inicialmente a uma altitude de 5500ft (12:06:50 – *primeiro contacto radar*), mais tarde a 4800ft (12:13:30 – *quando o piloto declarou ir contactar a torre de Tancos para informação sobre actividade na sua zona reservada, a qual se encontrava activada por NOTAM*), novamente a 5500ft (12:34:19 – *quando foi transferido para a torre de Santarém, ao iniciar a descida para aterragem*) e finalmente já sem conseguir receber o modo “C” (12:37:24 – *último contacto radar, 2NM a Nordeste da pista de Santarém e 76kts de velocidade*).

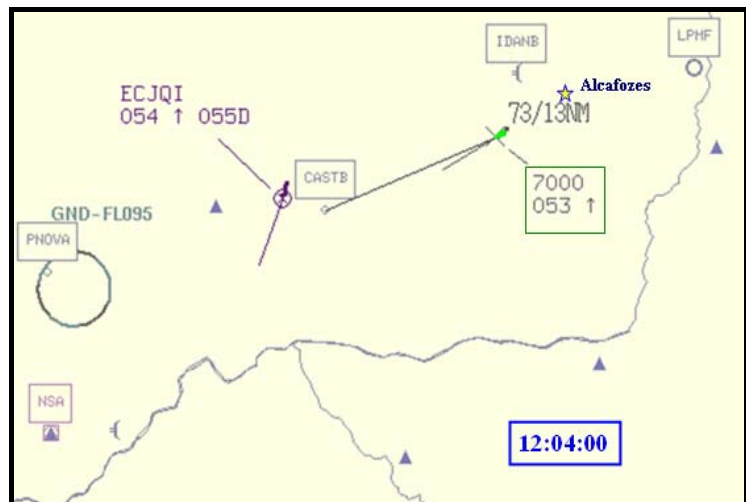
Figura Nº 11

Quando do primeiro contacto com o Serviço de Informação de Voo (12:04:00), a aeronave ainda não tinha recebido o código de identificação e, como tal, não podia ser formalmente identificada. No entanto o radar registou uma aeronave que correspondia às condições reportadas e que estava em afastamento de Alcafozes (*figura nº 11*)
