MINISTÉRIO DAS OBRAS PÚBLICAS, TRANSPORTES E COMUNICAÇÕES
GABINETE DE PREVENÇÃO E INVESTIGAÇÃO DE ACIDENTES COM AERONAVES
GPIAA

RELATÓRIO SUMÁRIO DE INCIDENTE COM AERONAVE

Data/hora: 2008 / 07 / 16 @ 19:37 UTC	Proc. nº: 23 / SUM / 2008
Operador: Helibravo Aviação	Tipo de Incid.: Operação
Id. da aeronave: Eurocopter, AS350B2, s/n 1825, reg. D-HAUP	
Local: 1NM Sul de Ribeira de Pena (41.30.25N 007.48.15W)	
Tipo de voo: Trabalho Aéreo (Fogo)	Fase do voo / Operação: Descolagem
Ocupantes: 1 Tripulante + 5 Pax	Lesões: Nil
Danos na Aeronave: Danos ligeiros no pára-brisas e numa pá do rotor principal	
Outros Danos: Nil

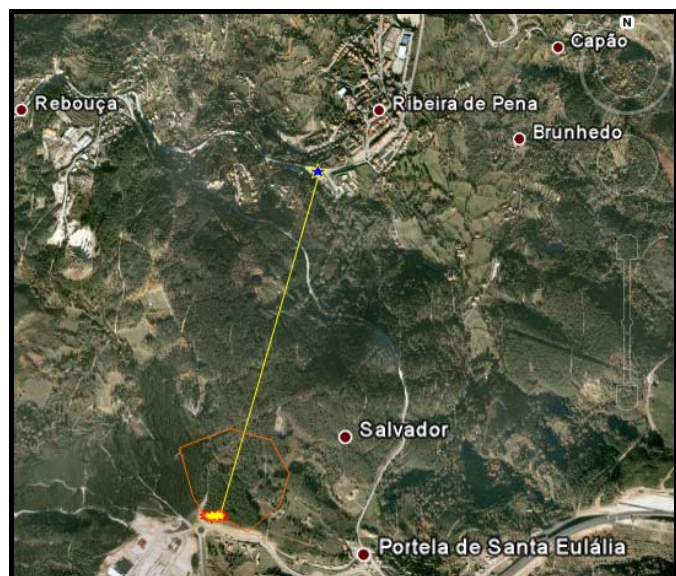
Figura Nº 1

Depois de ter largado os homens no terreno e ter procedido a um reconhecimento da área, o piloto efectuou sete descargas de água sobre o fogo, até que o mesmo foi dado por extinto e se procedeu à recolha do grupo especial, a partir do ponto assinalado (figura 1).

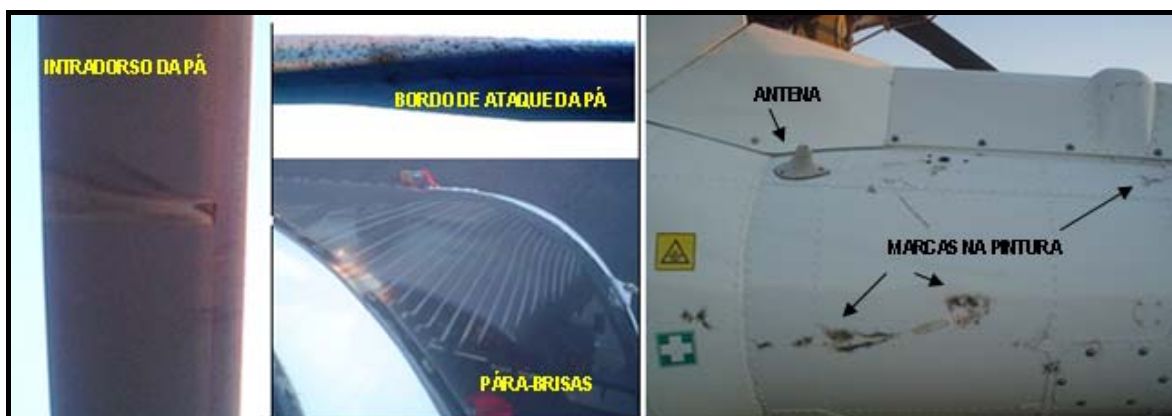
Figura Nº 2

Na sequência da decolagem o helicóptero foi embater com uma linha de transporte de energia, tendo sido alvo de uma descarga eléctrica.

A referida descarga atingiu e danificou uma das pás do rotor principal, o pára-brisas do lado direito, uma antena de comunicações e o lado esquerdo da fuselagem (*figura 2*).

Na fase de decolagem e entrada em rota, o piloto manobrou de modo a ficar com o sol de frente, o que, por ser próximo da hora do crepúsculo vespertino e o sol se encontrar baixo no horizonte, limitou a sua capacidade de visão dos referidos cabos. Quando se apercebeu

da presença da linha de transporte de energia, já não conseguiu evitar a colisão e a descarga eléctrica que se seguiu.

Por se tratar de uma linha de média tensão e a secção dos cabos ser reduzida, os danos na aeronave foram limitados e permitiram a conclusão do voo até à base, sem problemas.

Após regresso à base, em Ribeira de Pena, a aeronave foi submetida a uma inspecção, nos termos do nº 05.53.00.609, do Manual de Manutenção da Aeronave, emitido pelo fabricante.

As partes danificadas foram substituídas e a aeronave regressou ao serviço de voo.
