MINISTÉRIO DAS OBRAS PÚBLICAS, TRANSPORTES E COMUNICAÇÕES
GABINETE DE PREVENÇÃO E INVESTIGAÇÃO DE ACIDENTES COM AERONAVES
GPIAA

RELATÓRIO FINAL DE ACIDENTE

Quinta do Mouchão do Inglês / ALPIARÇA

RELATÓRIO N° 09/ACCID/2008

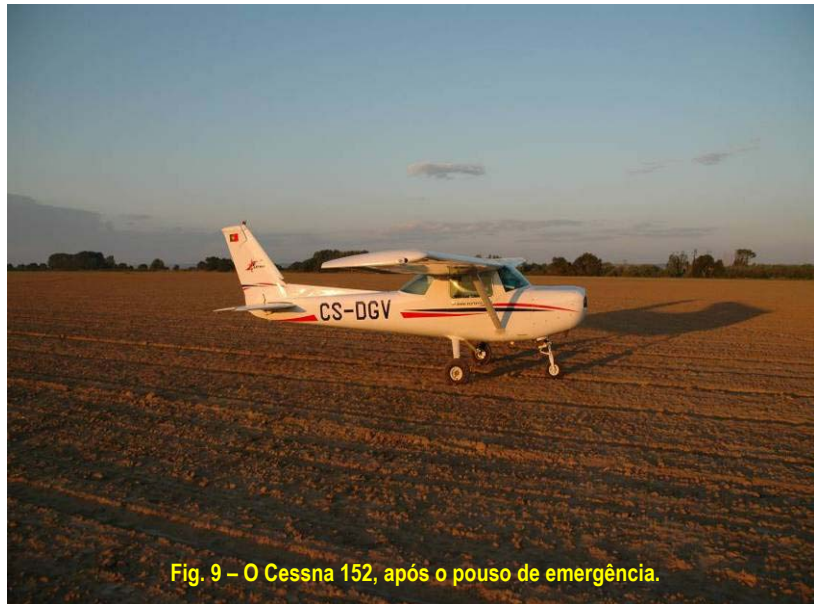
Fig. 9 – O Cessna 152, após o pouso de emergência.

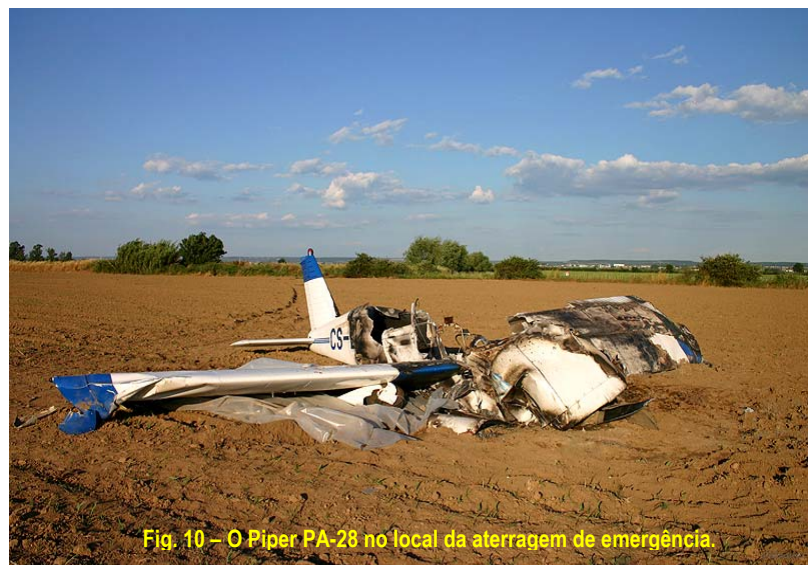
Esta aeronave ficou destruída.

Fig. 10 – O Piper PA-28 no local da aterragem de emergência

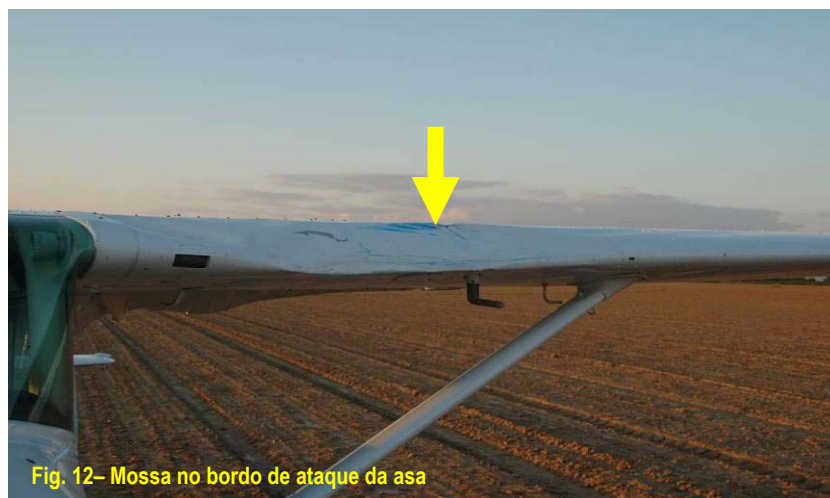
- Mossa no bordo de ataque, com sinais de arrastamento e vestígios da tinta azul do Piper PA-28, CS-DCQ:

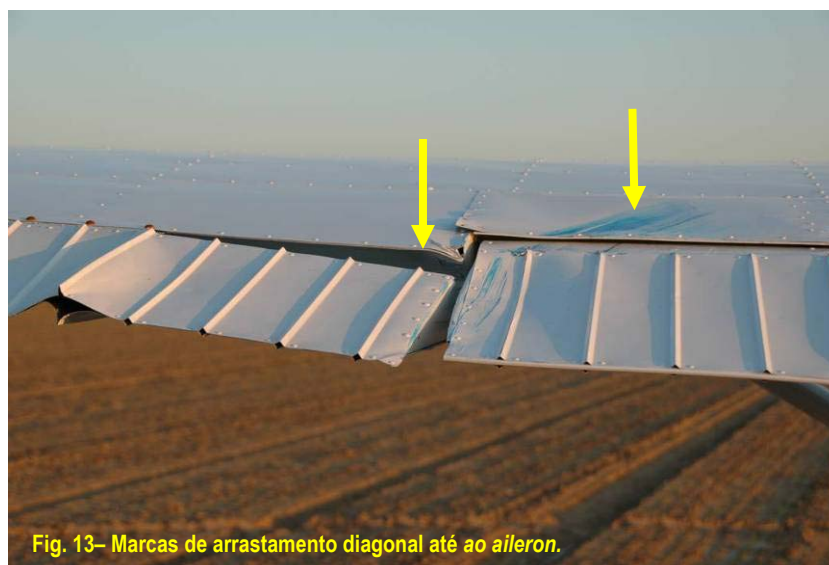
- Deformação na estrutura do *aileron*. As marcas de tinta azul prolongavam-se em diagonal desde a mossa no bordo de ataque da asa, referida no parágrafo anterior, até ao intervalo de separação do *aileron* e o *flap*:

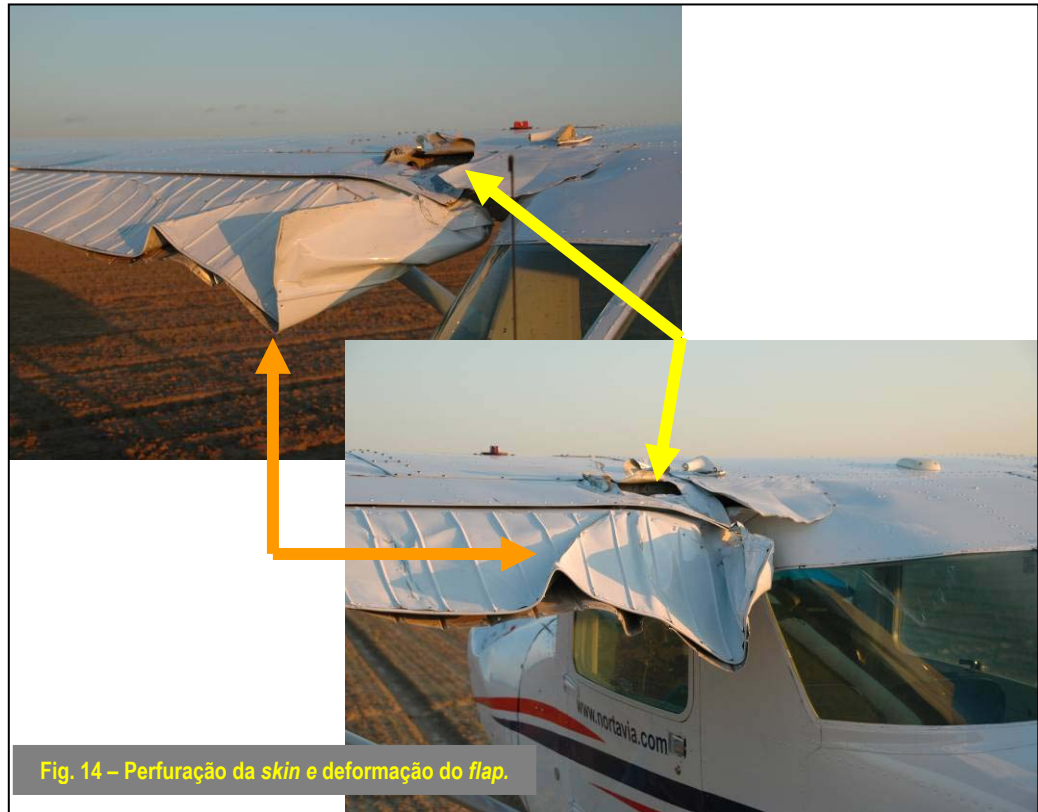
- Perfuração do revestimento (*skin*) do extradorso da asa (setas amarelas) e deformação do *flap*, mais acentuadamente junto ao habitáculo (setas laranjas):

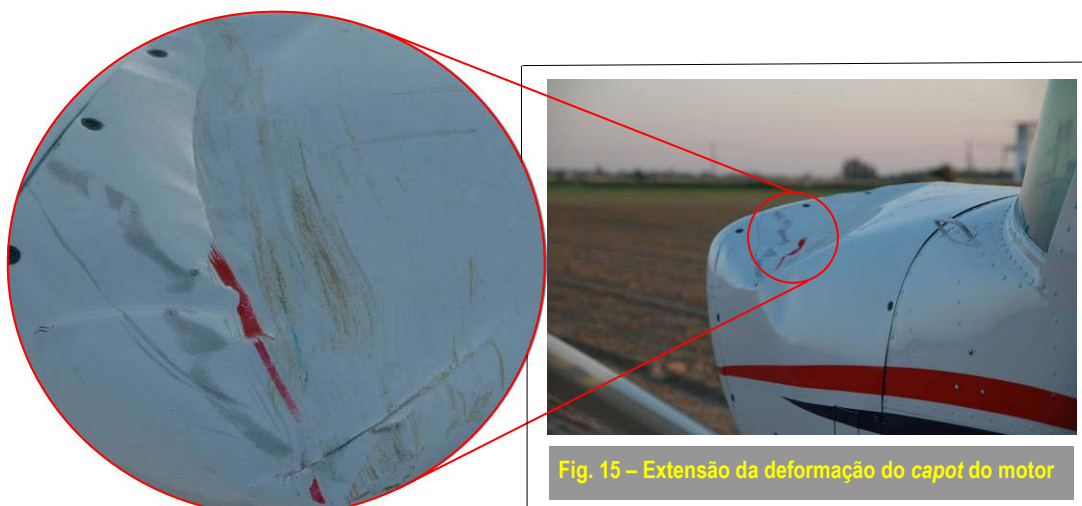
- A capota do motor mostrava acentuada deformação do lado esquerdo, junto ao hélice, com evidência de marcas de arrastamento de borracha de pneu, esfolamento da pintura, expondo a tinta vermelha da pintura antiga, e de óleo hidráulico;

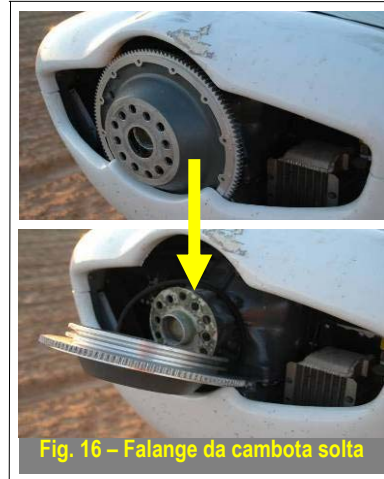
- O hélice estava ausente e, pese embora todos os esforços para o localizar na área, as tentativas revelaram-se infrutíferas.
- A falange da cambota apresentava-se separada, por degolação dos parafusos de fixação.

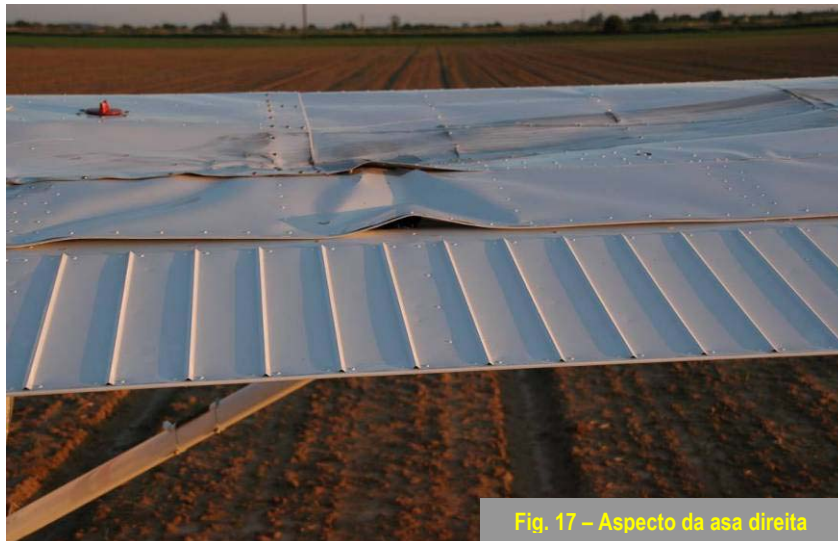
- Deformação do revestimento (*skin*) do extradorso da asa...

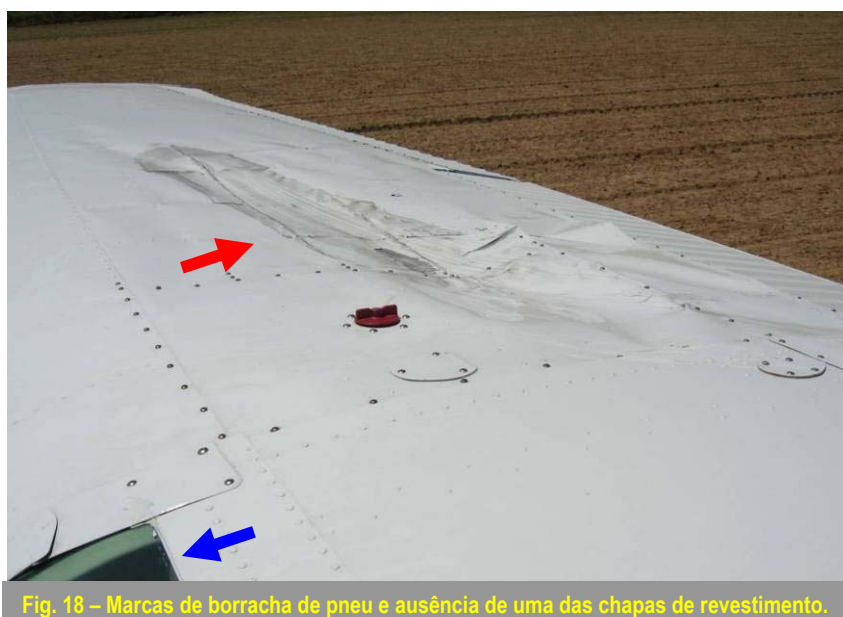
...com marcas de arrastamento de borracha de pneu na sua superfície (fig. 18 - seta vermelha). Faltava uma das placas de revestimento da *skin* (seta azul da mesma figura).

- A marca de pneu na *skin* da asa direita do Cessna (fig.18) foi provocada pelo trem principal direito do Piper;
- Aquilo que pareceu ao piloto do Cessna como sendo uma carenagem de trem a passar à frente não foi mais do que o próprio trem de nariz do avião abalroador a provocar a moessa na proa do Cessna (fig. 15);
- Admite-se que, nesse momento, o hélice do Piper, porque apresenta um entalhe no bordo de fuga, com característica de toque em perfil afiado (pormenor da fig. 27), tenha atingido o hélice do Cessna, provocando a sua separação e a consequente entrada em *overspeed* do motor deste último avião, como atestam os danos internos detectados;

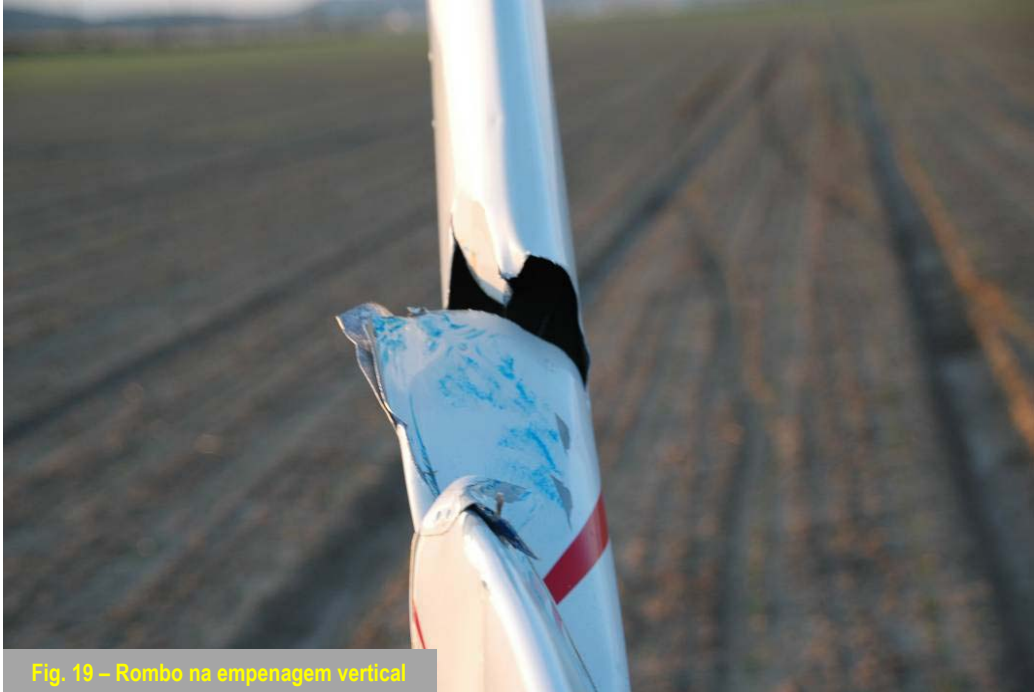
- A empenagem vertical apresentava profundo rombo no bordo de ataque, com vestígios de tinta azul...

Fig. 19 – Rombo na empenagem vertical

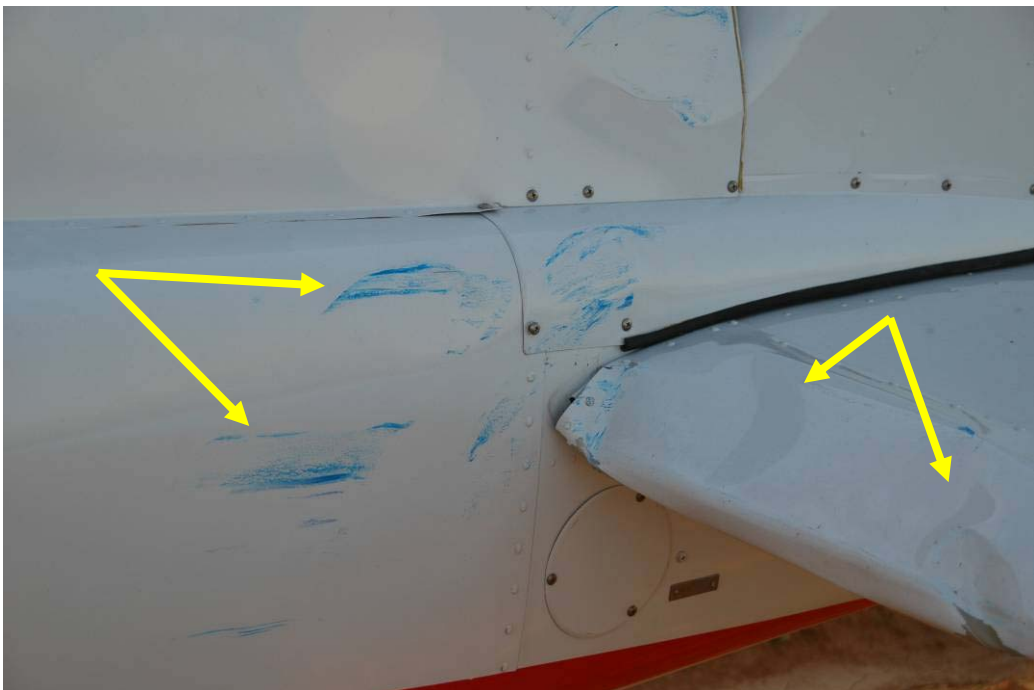
...que se prolongavam pelo lado esquerdo da fuselagem e estabilizador horizontal, o qual também ostentava várias mossas no seu bordo de ataque.

Fig. 20 – Marcas de tinta azul na fuselagem e mossas no bordo de ataque do estabilizador horizontal.

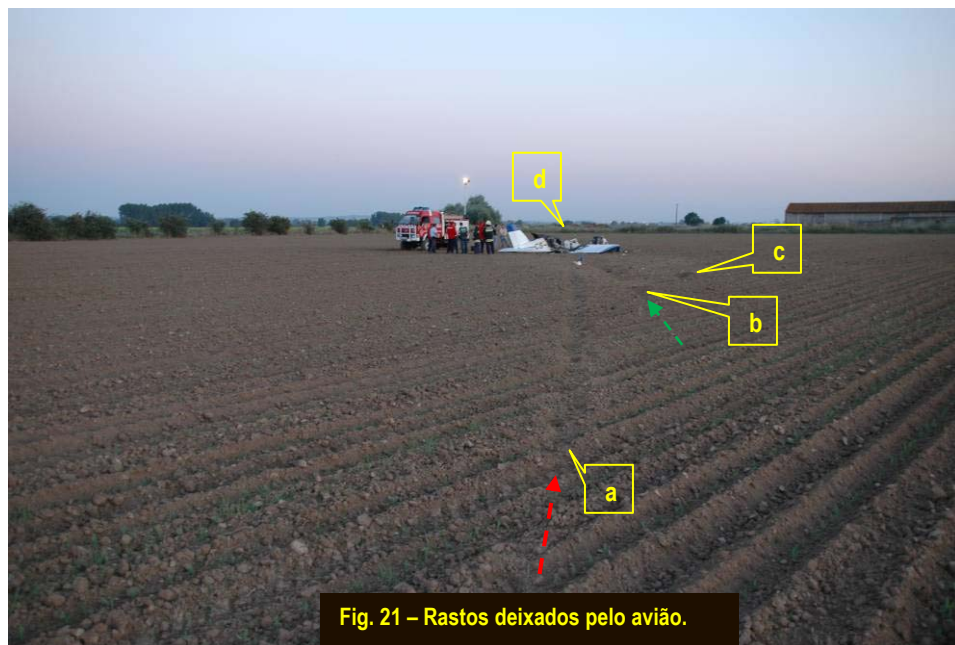
O piloto executou a aterragem de emergência num rumo que fez um ângulo aproximado de 30° com os sulcos da lavrada.

Um dos rastros, representado a tracejado vermelho na figura 21, estendia-se por 63 metros até ao local de imobilização da aeronave (**d**).

O outro, a tracejado verde, começava numa marca no solo (**b**), arrastava-se por 46 metros e terminava junto ao trem direito do avião.

Uma segunda marca na terra (**c**) estava 2,00 metros à frente e à direita da anterior e continha partículas de tinta de cor azul e de cor branca.

O ponto **a** foi identificado como sendo o local inicial do embate da aeronave com o solo, **b** o ponto de toque do trem direito, **c** o sítio de colisão da ponta da asa direita.

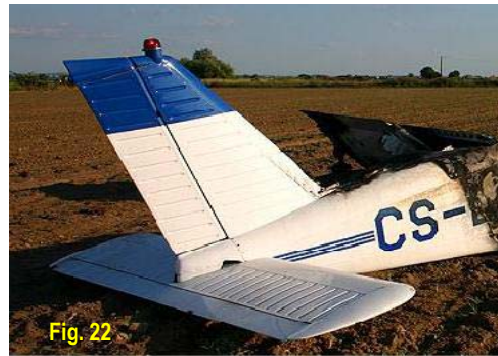
i. Cauda (Fig.22):

A cauda era a única parte da aeronave que mantinha íntegra toda a estrutura e indemne o seu revestimento.

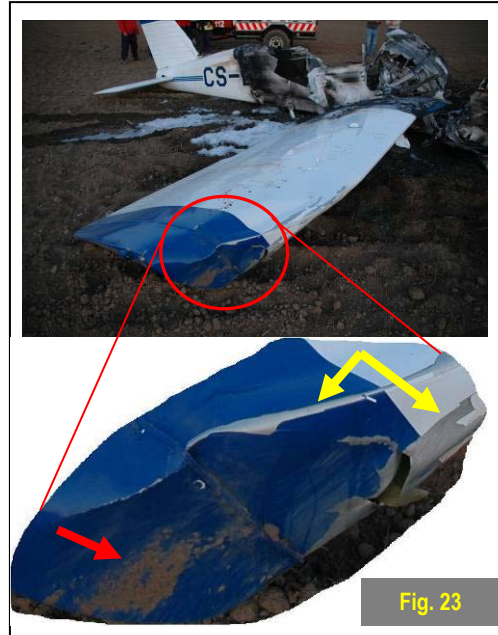
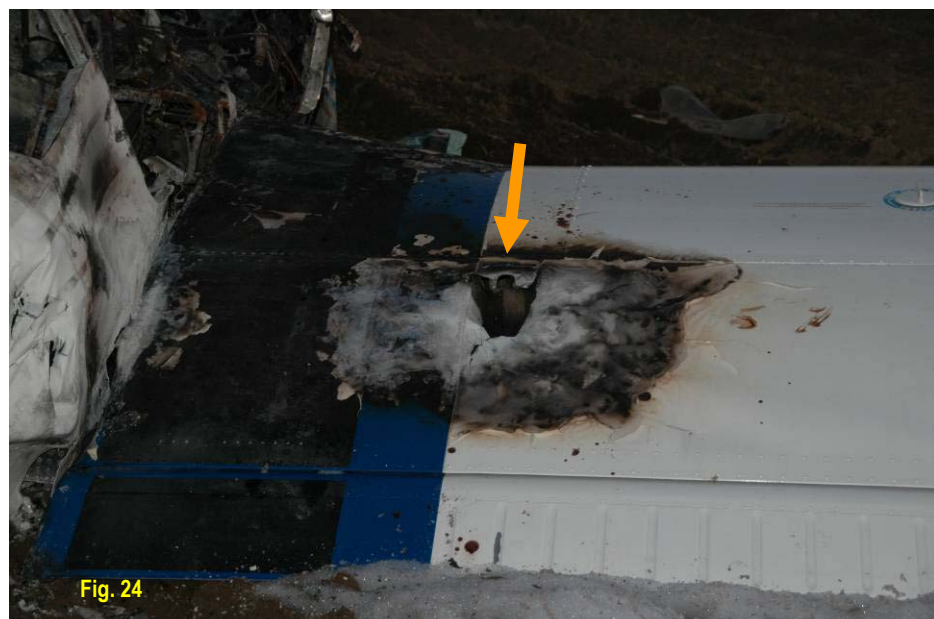
ii. Asa direita (Fig. 23):

- A asa direita apresentava a sua estrutura deformada e a ponta tinha vestígios de terra (seta vermelha);
- Parte da mesma zona revelava falta de tinta azul e também de tinta branca (setas amarelas);
- O extradorso da asa mostrava um rombo (seta laranja da Fig.24) através do qual era possível ver-se a parte superior da perna direita do trem principal. A área adjacente à brecha, provocada pela incursão da perna do trem, encontrava-se carbonizada.

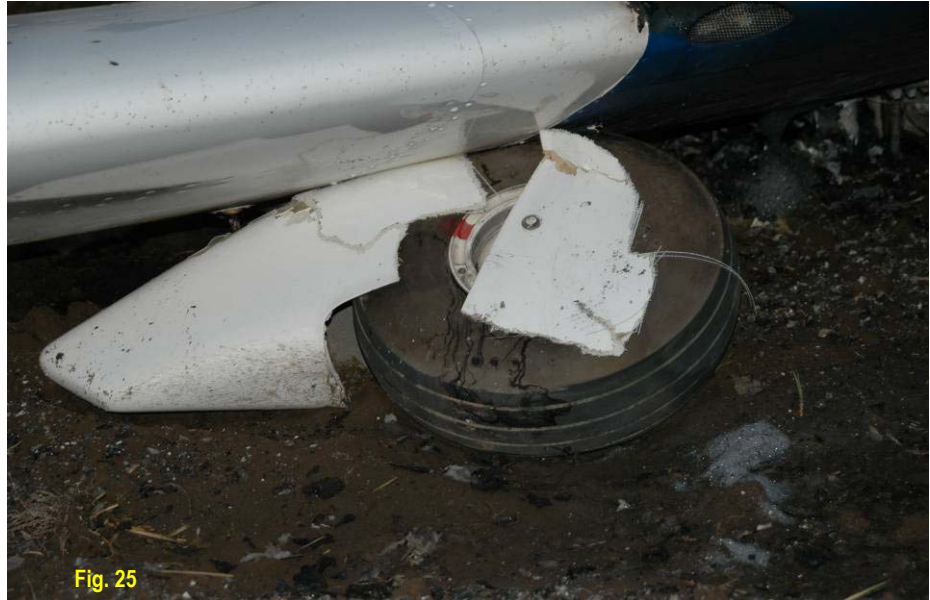
- Apesar de a retracção do trem não ter atingido o depósito de combustível, a respectiva linha de conduta ao motor estava seccionada. A roda encontrava-se à frente do bordo de ataque da asa por efeito do movimento de rotação da aeronave na fase final da imobilização (fig. 25).

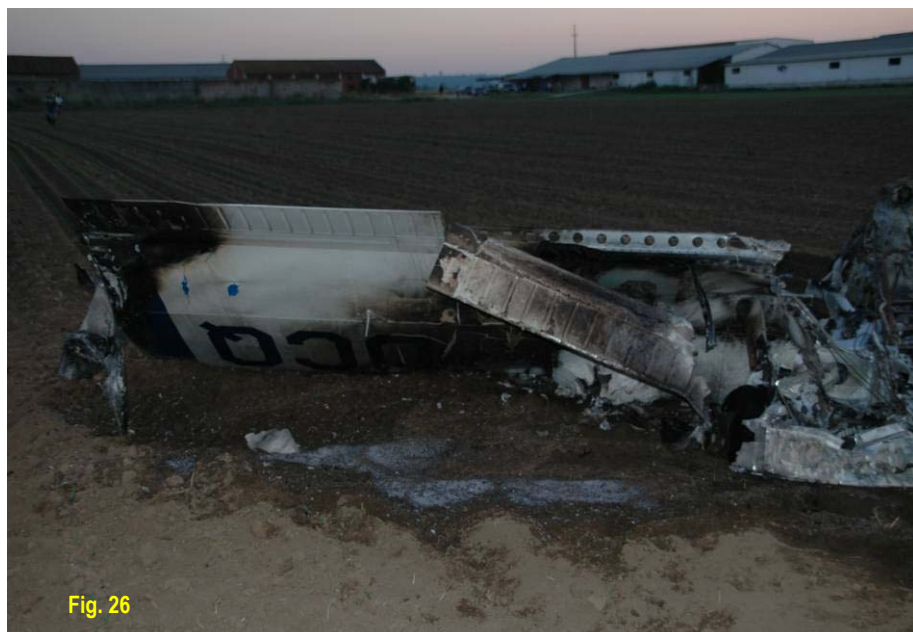
iii. Asa esquerda (Fig. 26):

A asa esquerda encontrava-se dobrada para a frente, com o bordo de ataque assente no solo e esventrada, o depósito de combustível estava destruído e a perna esquerda do trem não tocava o solo, por força da deformação sofrida.

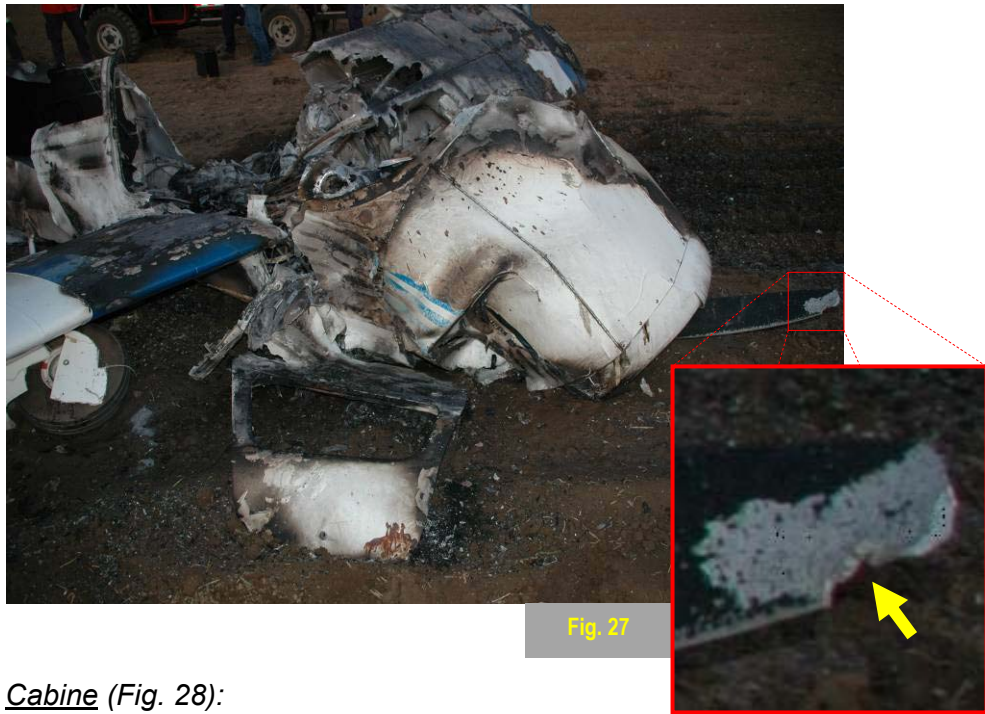
iii. Proa (Fig. 27):

O berço do motor encontrava-se severamente dobrado, com este a formar um ângulo superior a 30° com o plano do solo.

A pá visível do hélice apresentava-se sem dobras, com uma “boca” na sua extremidade, indicadora de ter tocado superfície dura e afiada (seta amarela).

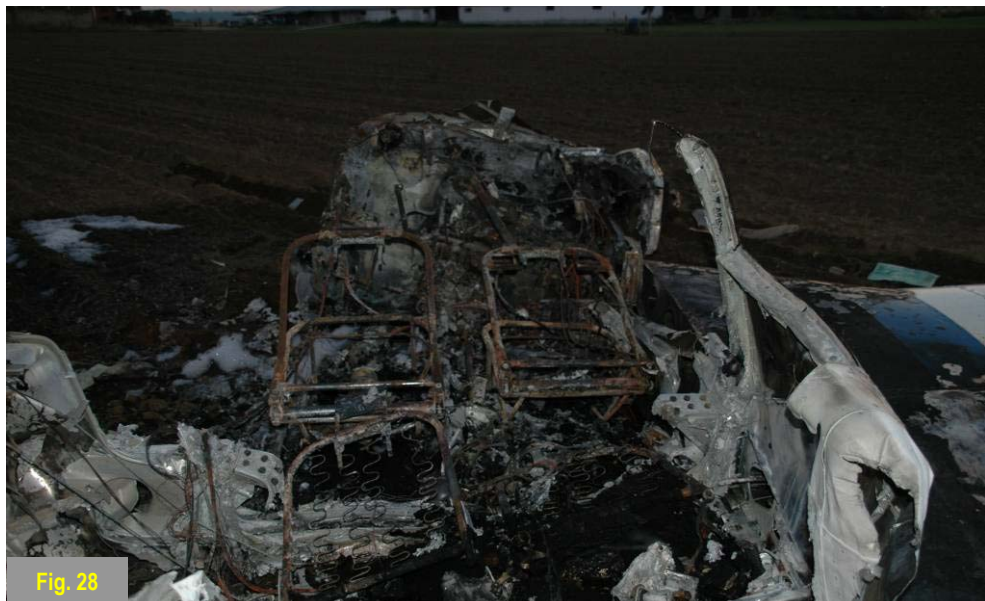
iv. Cabine (Fig. 28):

O interior da aeronave testemunhava sujeição a forte acção de desaceleração na altura do embate com o solo. O painel de instrumentos ficou totalmente destruído, sendo impossível a recolha de dados de voo.

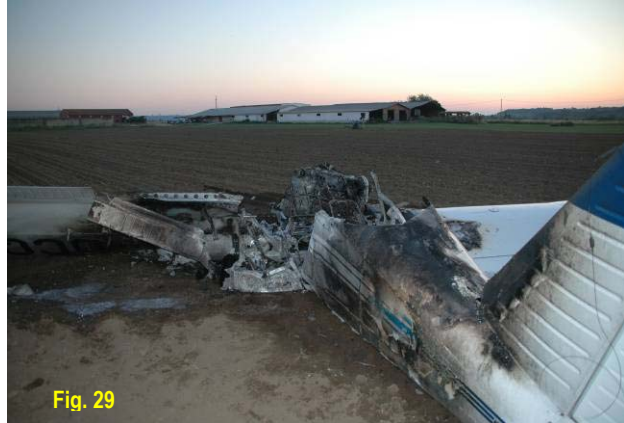
Com excepção da cauda e da asa direita, o resto da aeronave ficou destruído pelo fogo que se declarou após o embate com o solo.

A asa esquerda, a cabine de passageiros e o painel de instrumentos estavam totalmente deformados e desfeitos pela acção das chamas e pela intervenção das brigadas de salvamento (Fig. 29).

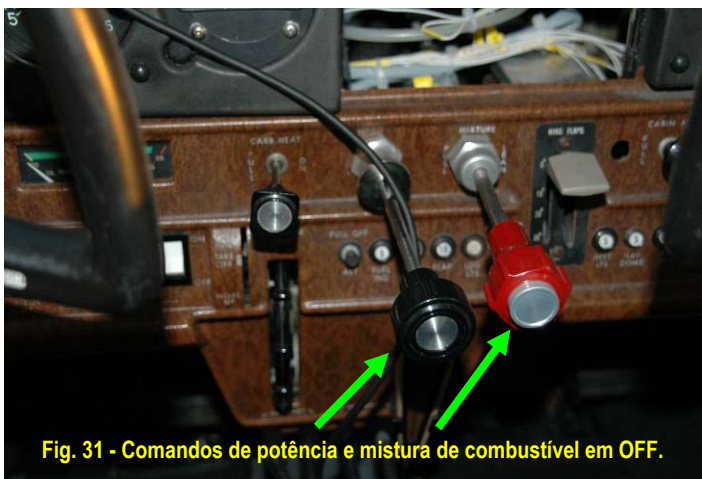
Fig. 31 - Comandos de potência e mistura de combustível em OFF.

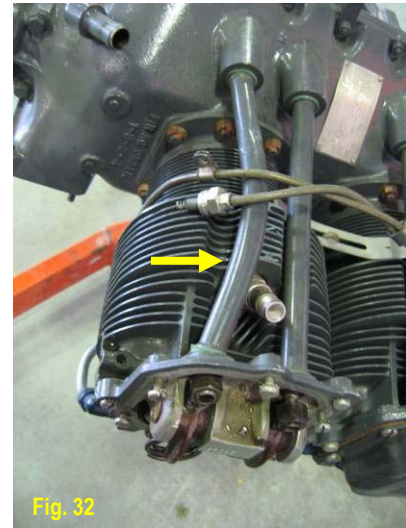
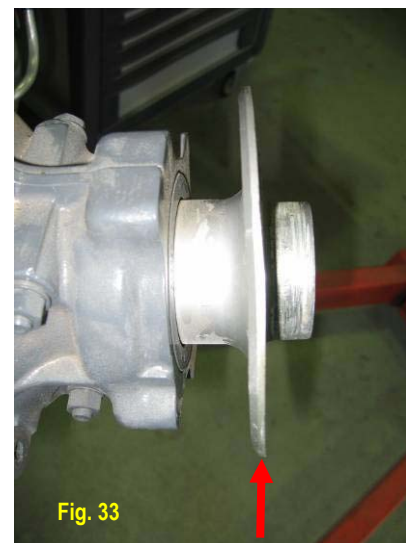
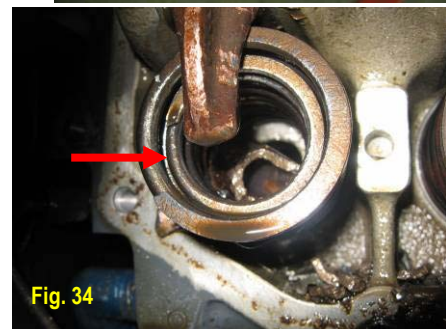
- As tampas dos balanceiros estavam danificadas por terem sido percutidas pelas hastes impulsionadoras;
- Um dos tubos de protecção das hastes impulsionadoras estava empenado (Fig. 32);
- Havia vestígios metálicos provenientes de órgãos internos do motor alojados no interior das tampas dos balanceiros;
- A cambota ficou empenada;
- A análise da falange da cambota revelou deformação da sua estrutura (Fig. 33);
- A válvula do cilindro #2 destacou-se da sua sede e caiu no interior da câmara (Fig. 34).

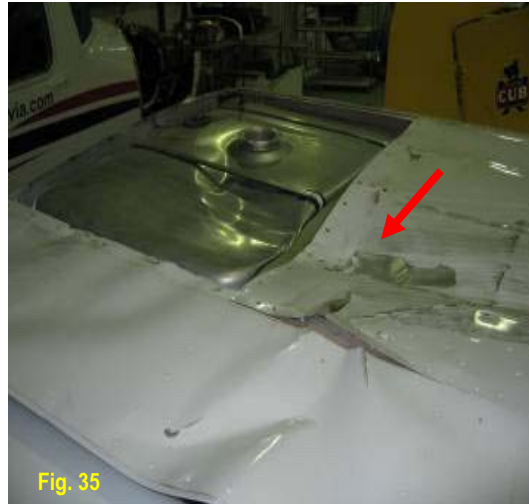
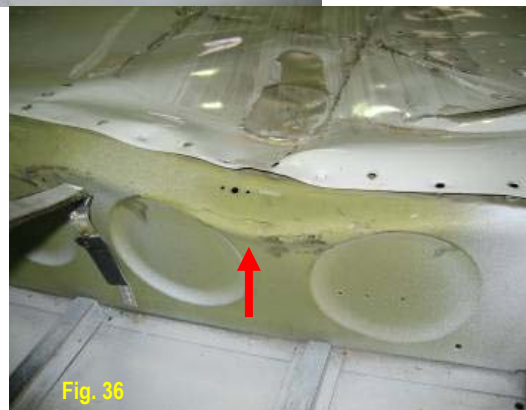
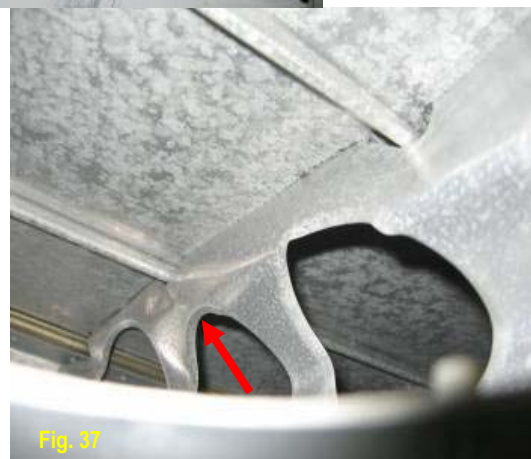
Para além do empolamento e destruição de várias zonas da *skin*, apresentava danos estruturais internos a nível das longarinas e das nervuras (Figs. 35, 36 e 37).
