**INVESTIGAÇÃO SUMÁRIA DE INCIDENTE COM AERONAVE**

<b>Data/hora:</b> 06 de Junho de 2008 @ 18:06 horas UTC	<b>Proc. nº:</b> 16 / SUM / 08	
<b>Operador:</b> SATA	<b>Tipo de Incid.:</b> TECN	
<b>Id. da aeronave:</b> British Aerospace ATP, CS-TGX, MSN 2025, 1990, MTOM 22.930KG		
<b>Local:</b> Aeroporto Internacional do Funchal		
<b>Tipo de voo:</b> TAR	<b>Fase do voo / Operação:</b> Descolagem	
<b>Ocupantes:</b> 2 Tripulantes	51 Pax	<b>Lesões:</b> 0 / 0
<b>Danos na Aeronave:</b> Perna principal esquerda e respectivas jante e unidade de travões.

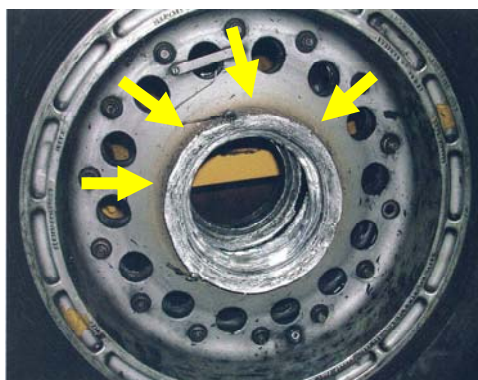
Fig. 2 – Rolamentos e jante do ATP CS-TGX.

A Direcção de Manutenção e Engenharia (DME) da SATA procedeu ao estudo dos componentes retirados da aeronave e verificou que a jante AHA2122, – bem como o respectivo rolamento, que se encontrava completamente destruído (segunda e terceira fotografias da Fig. 2) –, revelavam marcas características de sobreaquecimento (Setas amarelas na primeira fotografia da mesma figura).

A análise ao rolamento da jante da roda exterior principal revelou ter havido um sobreaquecimento local que levou à destruição total dos seus componentes. O facto de a roda ter ficado a rodar incorrectamente provocou danos no respectivo conjunto de travões. Também a perna do trem foi afectada não tendo, no entanto, impedido o regresso da aeronave à base, depois de trocados o conjunto de travões e a jante danificada. No Porto Santo foi a vez da perna do trem principal esquerdo ser substituída.

Enquanto isso, a DME decidiu substituir, por medida precaucional, os rolamentos de todas as jantes das aeronaves da frota ATP ao serviço da SATA.

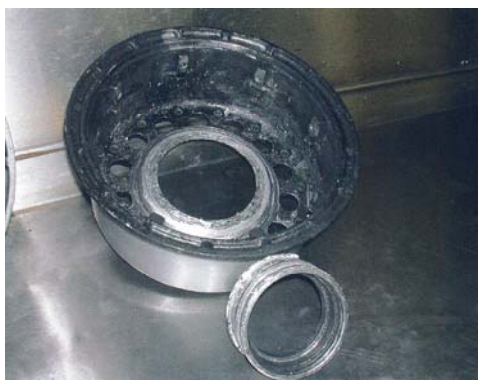
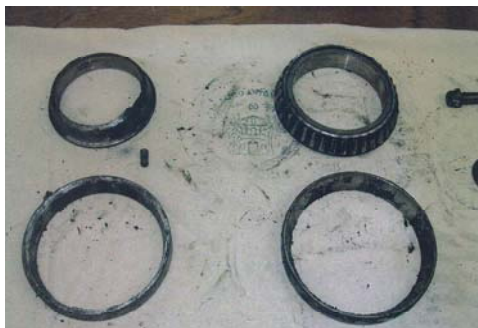
O incidente deveu-se à falência dos rolamentos da jante AHA2122 da roda exterior da perna principal esquerda da aeronave.
