MINISTÉRIO DAS OBRAS PÚBLICAS, TRANSPORTES E COMUNICAÇÕES
GABINETE DE PREVENÇÃO E INVESTIGAÇÃO DE ACIDENTES COM AERONAVES
GPIAA

RELATÓRIO FINAL DE INCIDENTE

PIPER
PA-28 180D

CS-AII

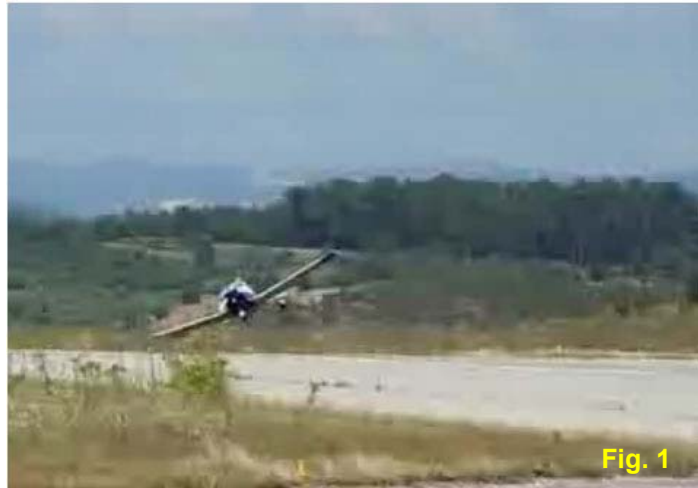
Próximo da soleira da RWY 24, a aeronave entrou em perda, com a asa direita em baixo...

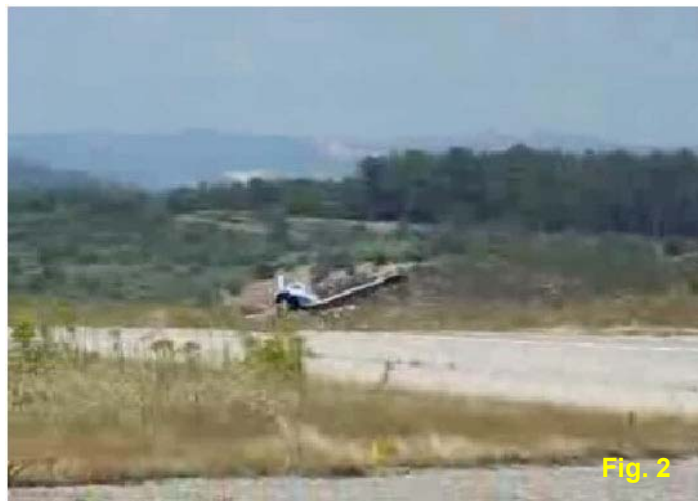
...afundou-se, praticamente na vertical, no terreno ao lado da pista, primeiro sobre a perna direita do trem principal...

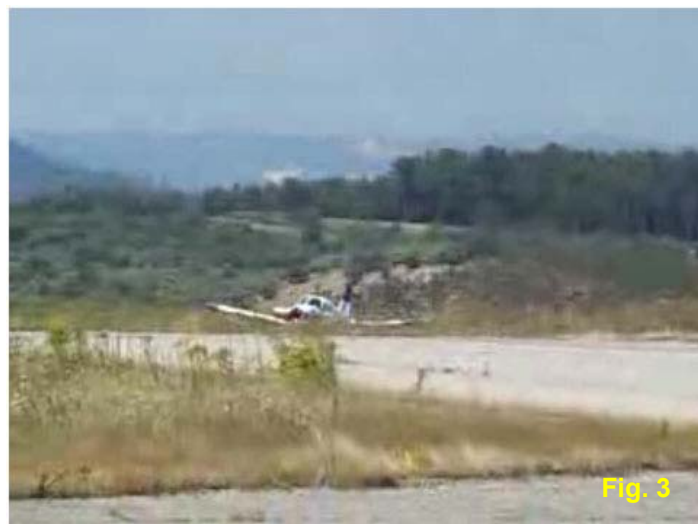
...e depois sobre a esquerda...

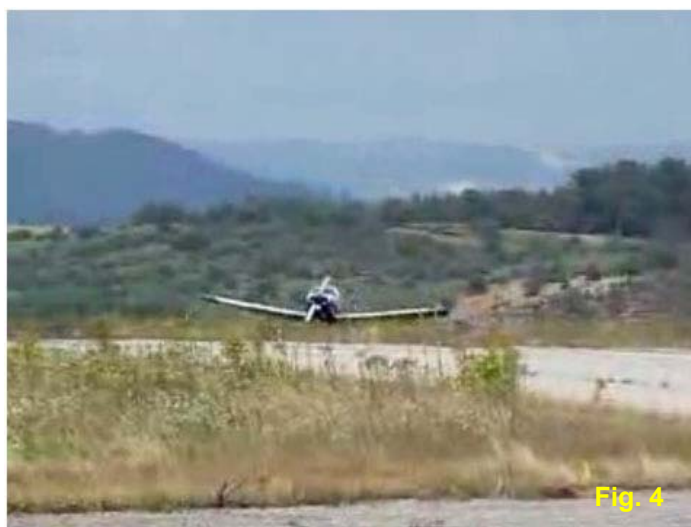
...ressaltou no terreno...

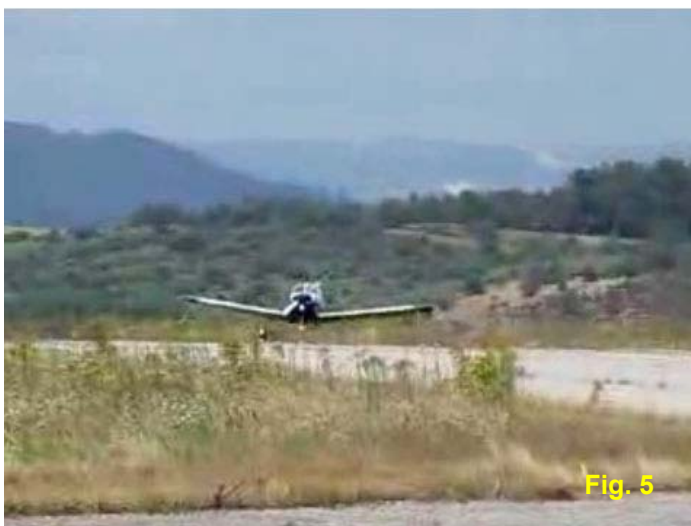
...tocou novamente o solo no início do asfalto...

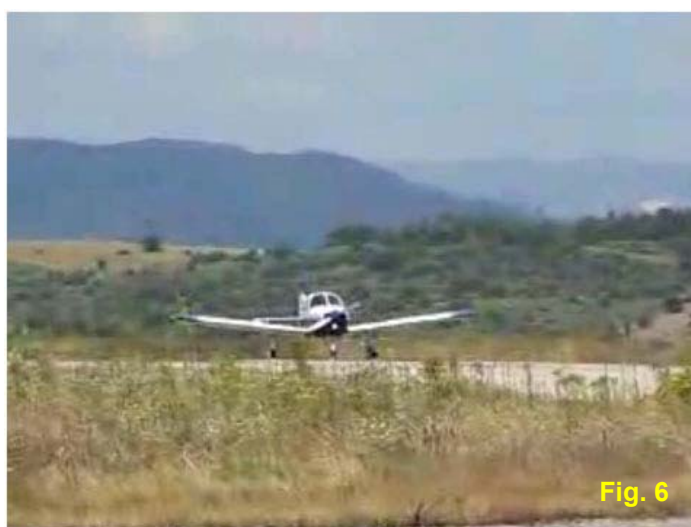
...entrou na pista em derrapagem lateral...

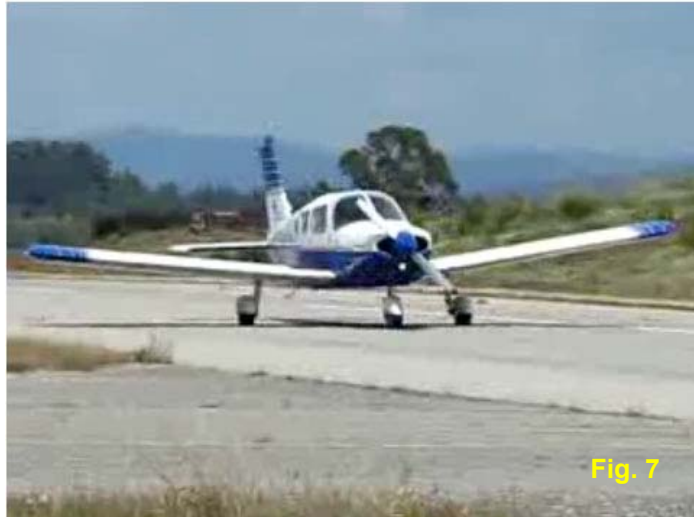
Fig. 7

...e, sem mais incidentes, rolou pela pista, com o motor a trabalhar a baixo regime...

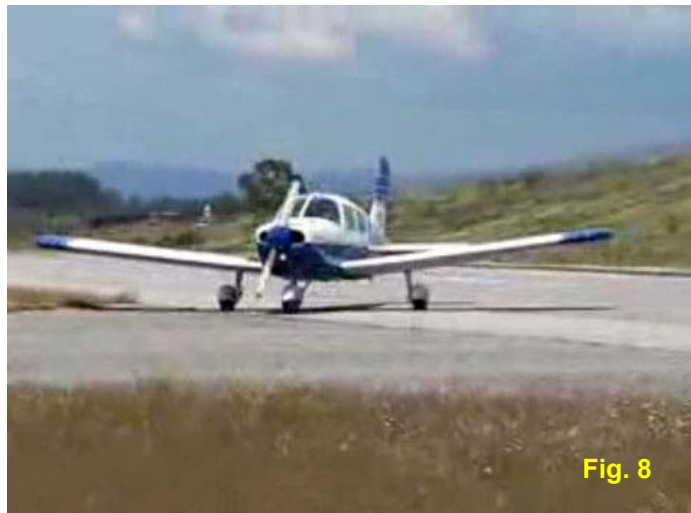
Fig. 8

...voltando depois no caminho de acesso ao estacionamento³.

A aterragem foi executada com *flaps up*.
