**MINISTÉRIO DAS OBRAS PÚBLICAS, TRANSPORTES E COMUNICAÇÕES**  
**GABINETE DE PREVENÇÃO E INVESTIGAÇÃO DE ACIDENTES COM AERONAVES**  
**GPIAA**

**INVESTIGAÇÃO SUMÁRIA DE INCIDENTE COM AERONAVE**

<b>Data/hora:</b> 31/05/2008 @ 11:20Horas UTC		<b>Proc. Nº:</b> 15/SUM/2008
<b>Tipo de Incid.:</b> Colapso do trem de proa, na fase final da aterragem.		
<b>Id. da aeronave:</b> CS-UPS		<b>Operador:</b> Pelicano
<b>Local:</b> Aeródromo de Cascais		
<b>Tipo de voo:</b> instrução	<b>Fase do voo / Operação:</b> Aterragem	
<b>Ocupantes:</b> Tripulantes 2	<b>Pax:</b> NIL	<b>Lesões:</b> NIL
<b>Danos na Aeronave:</b> Pás do hélice e trem de proa danificados.

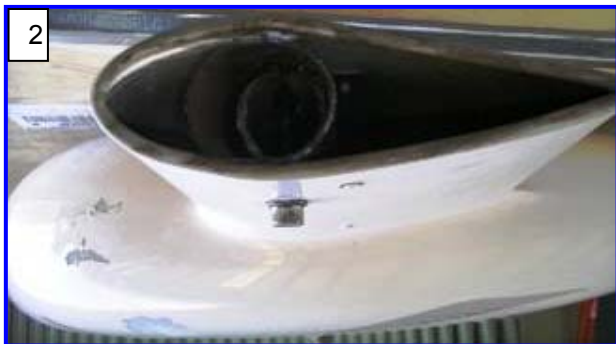
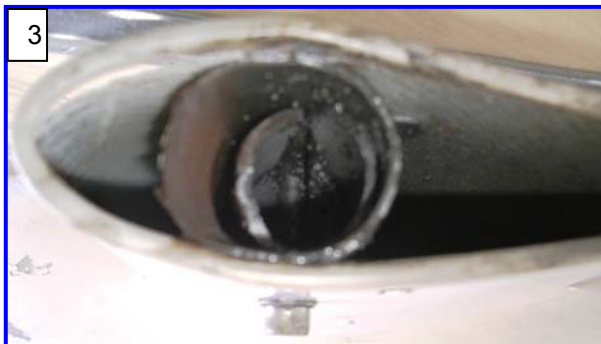
Na fase final da terceira aterragem na pista 35, já com pouca velocidade, a perna do trem de proa cedeu provocando o contacto do hélice e do radiador do motor com o asfalto.

Fig. N°2 & 3 – Danos na estrutura do trem de proa.

O incidente configura uma situação de fadiga de material provocada pelo acumular de cargas na estrutura superior do trem de proa.

O colapso da perna do trem de proa deveu-se à rotura da sua estrutura superior provocada pelo acumular de cargas durante aterragens não especificadas.

1. Na sequência deste incidente, o operador decidiu antecipar o calendário das inspecções ao trem de proa (para as 500 aterragens) e pesquisar sobre a presença de fissuras ou rachadelas durante as inspecções periódicas (entretanto, já foi efectuada uma destas inspecções sem que tivesse sido detectado qualquer anomalia).
2. Face ao que precede, não se formula qualquer Recomendação de Segurança.
