MINISTÉRIO DAS OBRAS PÚBLICAS, TRANSPORTES E COMUNICAÇÕES  
GABINETE DE PREVENÇÃO E INVESTIGAÇÃO DE ACIDENTES COM AERONAVES  
**GPIAA**

## RELATÓRIO FINAL DE INCIDENTE

**Boeing B-737/300F**

RELATÓRIO FINAL Nº 07/INCID/2008

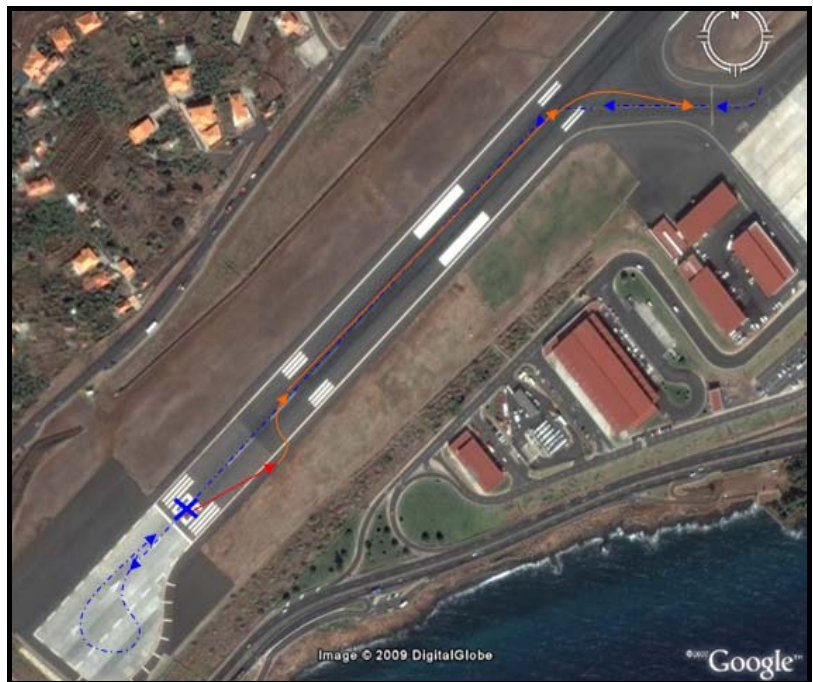
Figura Nº 1

O avião começou a movimentar-se para a frente mas os motores não reagiram simetricamente (o motor esquerdo acelerou mais que o direito), tendo a aeronave iniciado uma derrapagem para o lado direito, a qual não foi possível controlar através da utilização dos meios normais de controlo e da redução da potência dos motores, indo parar na berm de segurança do lado direito da pista (*figura nº 1*).

Ao sair da faixa de descolagem, a roda exterior do trem principal esquerdo partiu uma das luzes laterais da pista.

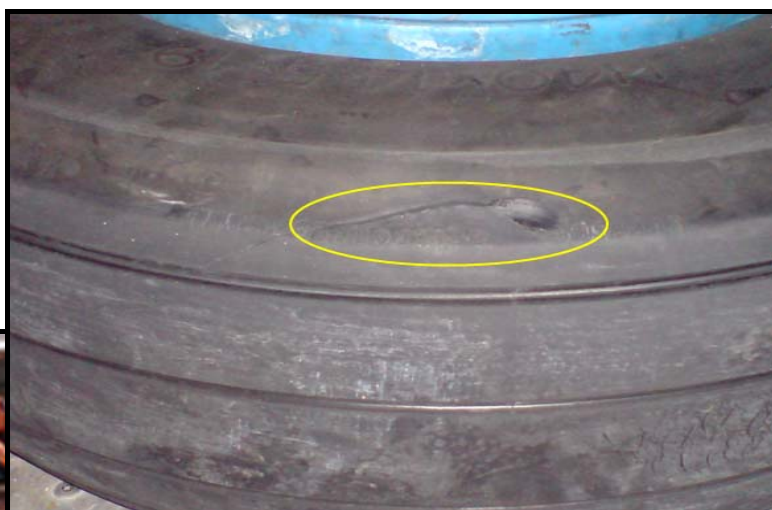
Figura Nº 2

Na inspecção ao avião, foi então detectado o pneu principal exterior da perna esquerda do trem de aterragem com um golpe profundo, que exigia a sua substituição.

A aeronave não sofreu danos, mas o pneu da roda exterior principal esquerda sofreu um golpe profundo e a roda teve que ser substituída antes da saída (figura nº 2).

A roda foi substituída, conforme Manual de Manutenção da Aeronave (AMM) 32.45.11, tendo a aeronave prosseguido o seu serviço de voo programado.

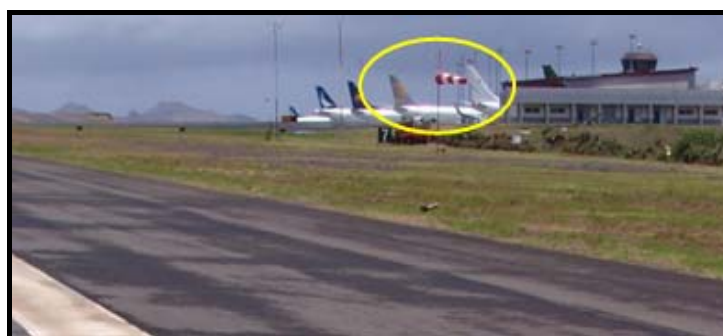
Figura Nº 3

Era dia e o céu apresentava-se muito nublado, com tecto alto, começando a aparecer algumas abertas. O vento soprava moderado de NE (12kts) e tinha chovido recentemente. No momento da descolagem, a pista encontrava-se molhada (*figura nº 3*).

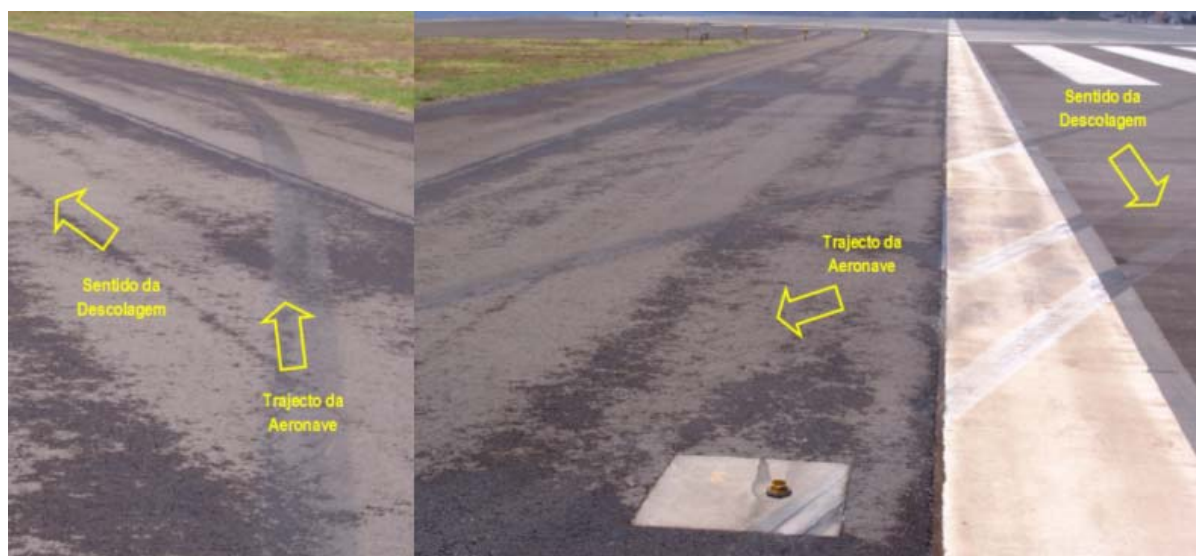
Figura Nº 5

A trajectória da aeronave ficou bem sinalizada na pista e as marcas eram bem visíveis, depois da ocorrência (*figura nº 5*).

Verificou-se que os rastros começavam sobre as marcas do início da pista (*teclas do piano*) e só acabavam na berma de segurança, cerca de 80m adiante. O contraste entre as marcas e a superfície da pista era significativo. Mais claro nas zonas pintadas de branco e mais

escuro nas zonas de asfalto, como se tivesse havido uma acção de “lavagem” onde os pneus actuaram como “vassoura”.

**O EC-KDJ não atingiu o mínimo de velocidade para entrar num processo de hidroplanagem dinâmica ou de reversão de borracha, no entanto eram bem visíveis as marcas de derrapagem na pista, o que confirmava a ocorrência de hidroplanagem viscosa. Esta foi provocada pela presença de poeira sobre uma superfície lisa e contaminada, coberta por uma ligeira película de água.**

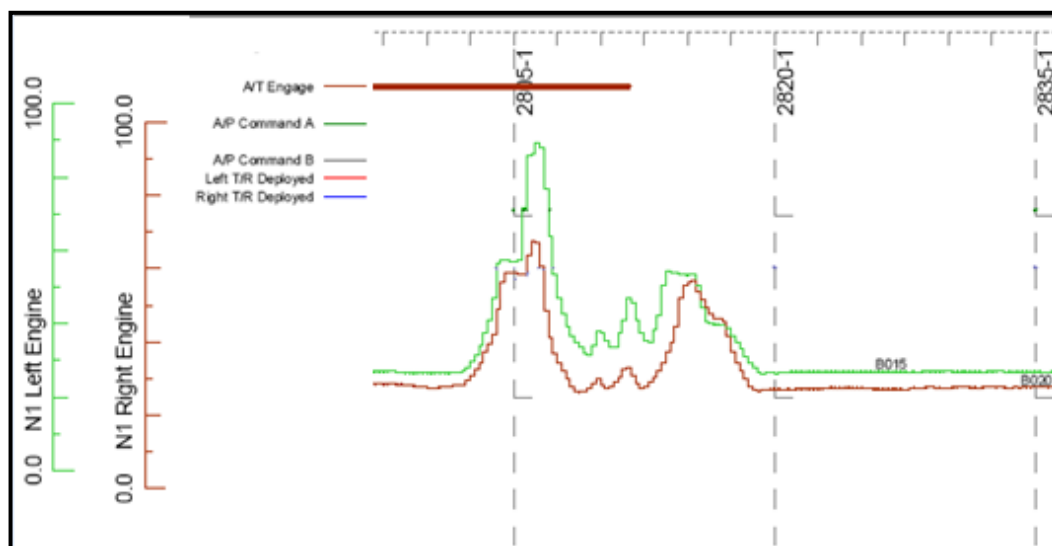
Figura Nº 6

Foi utilizado o controlo automático de potência para a descolagem, tendo sido a “Auto-Throttle” (A/T) ligada depois de o avião estar alinhado com a pista, às 12:21:35 (*frame* 2735), tendo permanecido ligada até às 12:26:40 (2812). Quando autorizado para a descolagem (12:26), o piloto avançou as “*manetes*” para cerca de 55%N1 e premiu o interruptor “TO/GA”, activando assim o sistema para a introdução da potência de descolagem seleccionada no “FMC”. A actuação da A/T não foi simétrica para ambos os motores, tendo o motor esquerdo (#1) acelerado para cerca de 88%N1, enquanto que o motor direito não ultrapassava os 67%N1 (*figura nº 6*).

Houve uma redução imediata para “Idle”, logo seguida de aceleração intermitente (A/T ainda ligada), só estabilizando às 12:27:10 (*frame* 2820), depois de a A/T ter sido desligada (*frame* 2812) e as “*manetes*” reduzidas.

A ocorrência foi determinada pela actuação assimétrica do sistema de controlo automático de potência dos motores (Autothrottle), o qual comandou uma aceleração para 88%N1 para o motor esquerdo, enquanto comandava uma aceleração para 67%N1 para o motor direito, o que determinou a fuga da aeronave para a direita da linha central da pista.

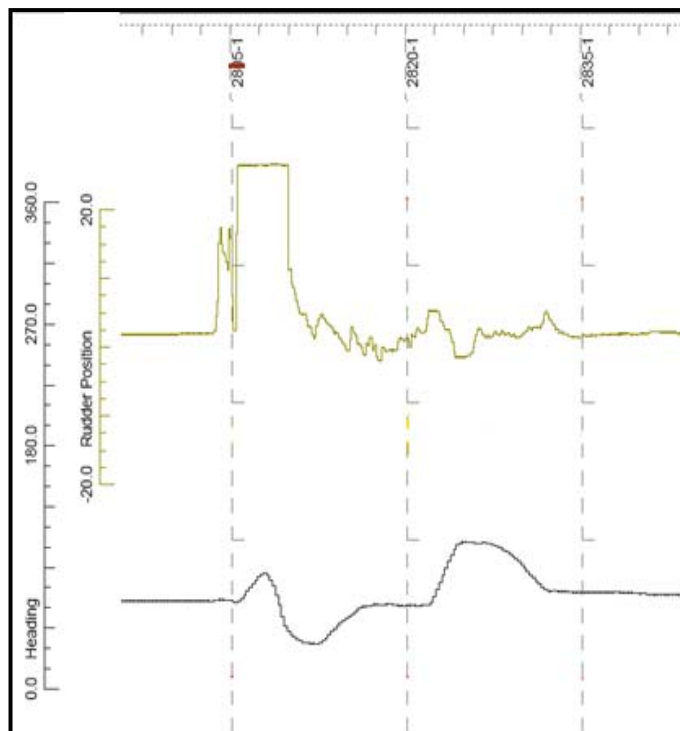
Figura Nº 7

Logo no início da decolagem (12:26:00) verificou-se um deslocamento do leme de direcção para a direita (17°), corrigido para neutral, mas imediatamente levado ao máximo da sua deflexão para a direita (>20°). Entretanto o rumo aumentava de 048° para 090° (*figura nº 7*). Cerca de vinte segundos depois o leme regressou e manteve-se aproximadamente na posição neutral, mas o rumo do avião variou de 090° para 030°, voltou ao rumo da pista (045°) e novamente para a direita (110°), antes de estabilizar no rumo da pista (12:28:00 / *frame 2832*).

Apesar de todas estas variações do aproamento da aeronave, a sua trajectória, na pista, manteve-se sensivelmente constante, em direcção, até ao limite da berma de segurança do lado direito.

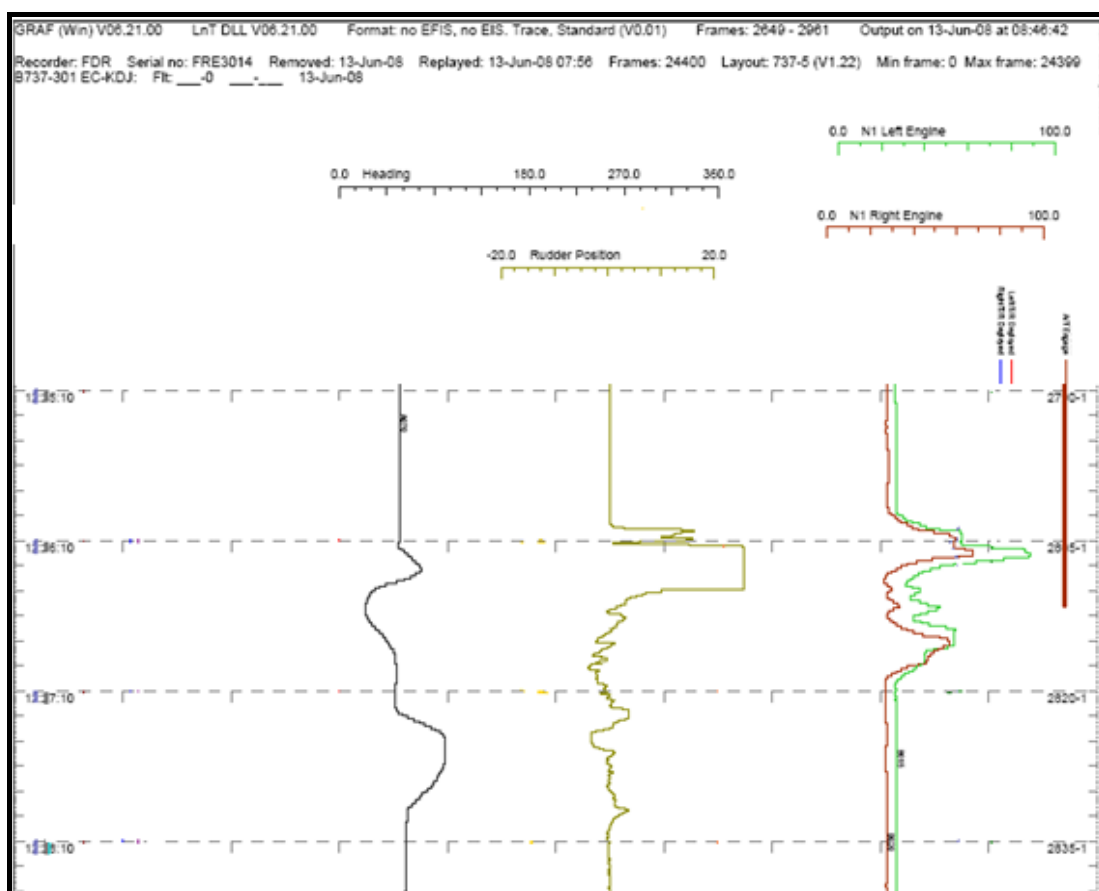
Figura Nº 8

Simultaneamente verificou-se uma deflexão do leme de direcção para a direita (17°) e o rumo do avião começou a aumentar até atingir 090°. O piloto reduziu a potência dos motores (20%N1) mas a A/T permanecia engatada e a potência aumentou novamente (40%N1) até que a A/T foi desligada e as manetes reduzidas para “idle” (figura nº 8).

A partir do momento em que foi seleccionada “TO/GA” e a aeronave começou a mover-se verificou-se um aumento de rumo e começou a deslizar, seguindo uma trajectória com cerca de 30° para a direita, em relação ao eixo da pista, até parar na berma de segurança, próximo da relva. Enquanto o avião seguia uma trajectória sensivelmente rectilínea, verificaram-se variações significativas de rumo, da potência dos motores e da deflexão do leme de direcção. Apesar de não haver registos da posição da roda de nariz e dos travões, é de supor que o piloto tentou controlar a aeronave através do “steering” e com travagem diferencial, só que estas acções não tiveram qualquer efeito porque a aeronave estava em derapagem.
