MINISTÉRIO DAS OBRAS PÚBLICAS, TRANSPORTES E COMUNICAÇÕES
GABINETE DE PREVENÇÃO E INVESTIGAÇÃO DE ACIDENTES COM AERONAVES
GPIAA

INVESTIGAÇÃO SUMÁRIA DE INCIDENTE COM AERONAVE

Data/hora: 23 de Maio de 2008 @ 17:50 horas UTC	Proc. nº: 13 / SUM / 08	
Operador: LUZAIR, S. A.	Tipo de Incid.: TECN	
Id. da aeronave: Lockheed L-1011-500 Tristar, CS-TMP, S/N 1248, 1983		
Local: Aeroporto Internacional de Lisboa		
Tipo de voo: TANR	Fase do voo / Operação: Climb	
Ocupantes: 19 Tripulantes	0 Pax	Lesões: 0 / 0
Danos na Aeronave: NIL

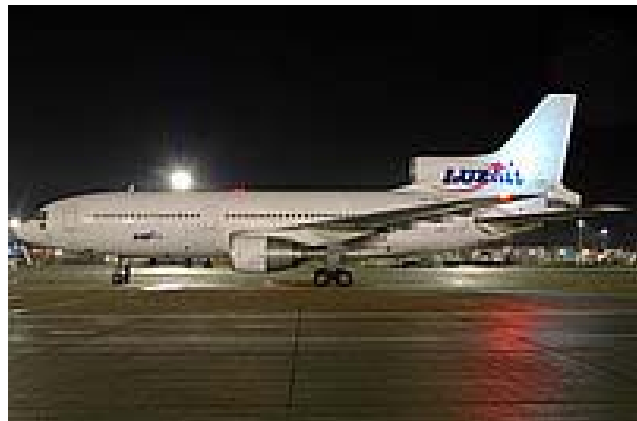
Ao passar os 4 000 pés, a tripulação verificou que também a *pack #3* deixara de operar. O comandante manteve a subida enquanto se procedia ao *check list* apropriado, na expectativa da sua recuperação antes dos 10 000 pés. Não tendo sido possível recuperar a pressurização em condições satisfatórias de logística e operacionalidade (apenas com uma *pack*, FL250 seria o nível de voo máximo), o comandante decidiu regressar ao aeroporto de partida.

O incidente deveu-se à insuficiência operacional do sistema de pressurização da aeronave que impossibilitou a pressurização acima de FL250 apenas com uma *pack*.

As avarias de ambas as *packs* ficaram resolvidas com a substituição das respectivas *flow control valve*, a #1 em 28 de Maio de 2008 e a #3, dois dias depois, em 30 de Maio.
