**RELATÓRIO FINAL DE INVESTIGAÇÃO
DE ACIDENTE AÉREO**

POLARIS FK 14

F-JFFB

RELATÓRIO Nº 06/ACCID/2008

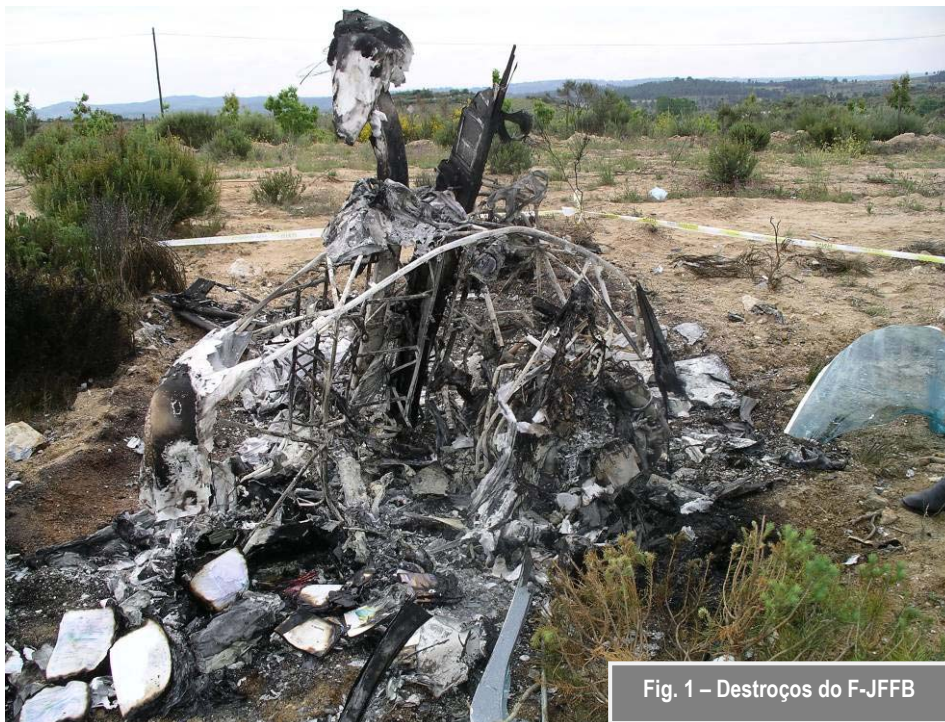
A aeronave ficou destruída em consequência dos impactos e do fogo subsequente.

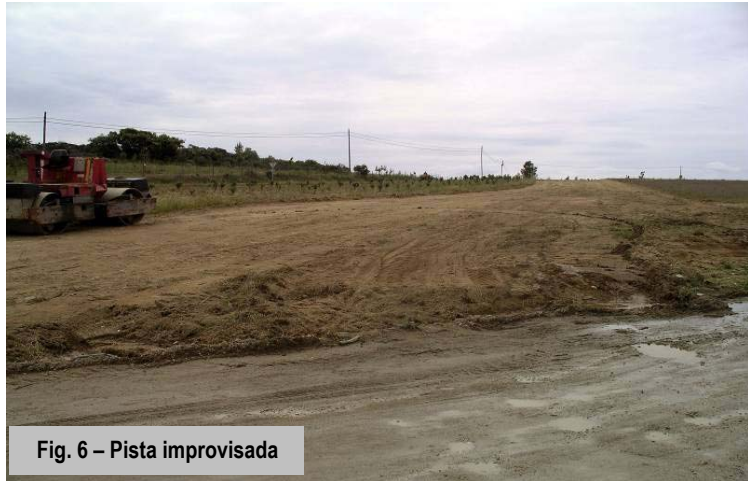
Fig. 6 – Pista improvisada

A faixa de terreno que serviu de pista ficou, então, com 175 metros de comprimento e, na sua parte mais estreita, com 14 metros de largura. Os extremos estavam localizados nas coordenadas 40° 53' 23" N 007° 13' 19" W e 40° 53' 29" N 007° 13' 22" W.

O desnível entre as duas extremidades da faixa era de 10 metros, o que caracterizava um *slope* de 3,1 (5,4%).

Ao longo da pista perfilavam-se vários postes de telefone. Na extremidade sul derivava, da feira de cabos, um outro que se erguia a cerca de 3,50 metros do topo da pista, constituindo obstáculo à aproximação, obrigando à deslocação da soleira e encurtando o espaço livre para a aterragem. No topo Norte da faixa de terreno passava a EN102.

A pista improvisada tinha 175 metros de comprimento. O Manual referia a necessidade de se garantirem 185 metros para uma decolagem executada em condições de atmosfera padrão, em solo de relva seca, com peso máximo à decolagem de 472,5 kg e com *flaps* na posição 1. Qualquer desvio a estas condições deveria ser corrigido de acordo com a tabela reproduzida na pág. 11 (1.6.2.4 *Capítulo 5., Subcapítulo 5.2*).

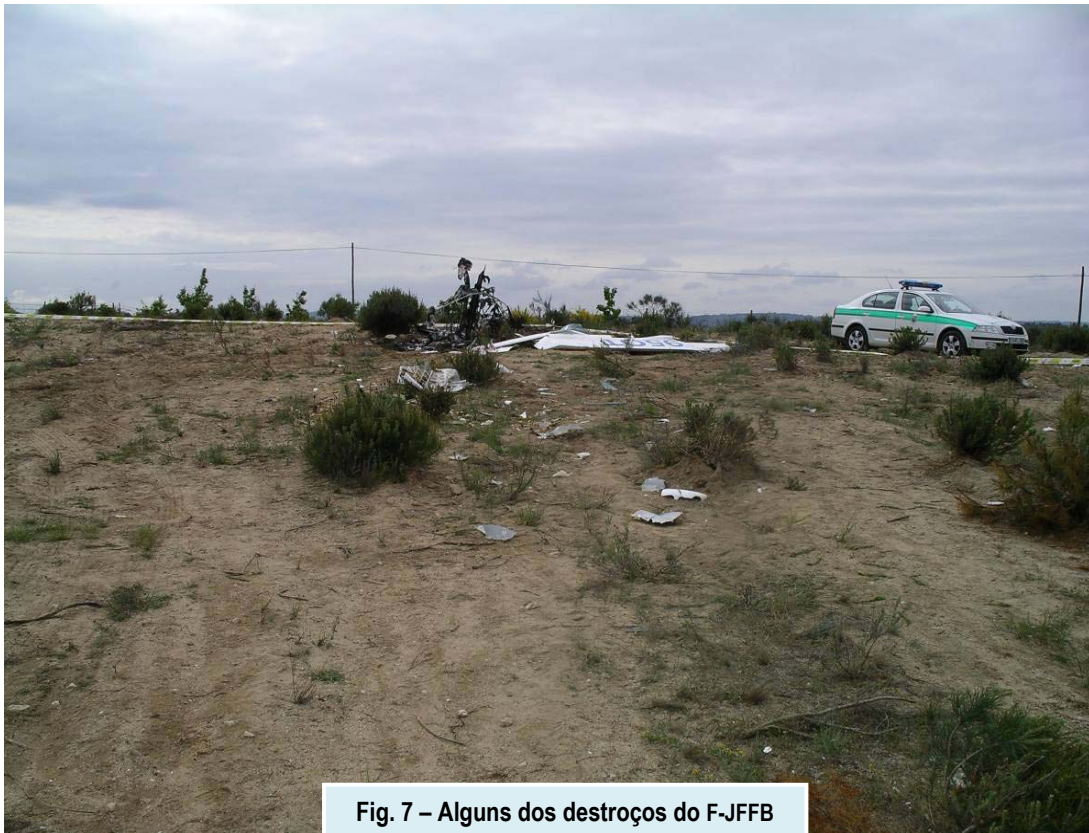
Fig. 7 – Alguns dos destroços do F-JFFB

Desde o local do segundo embate até ao sítio onde a aeronave se imobilizou, espalhavam-se variados destroços: parte da carlinga, auscultadores, a asa direita (inteira), parte da asa esquerda, alguns documentos e vários instrumentos que se destacaram do respectivo painel, também desfeito e disperso pelo solo.

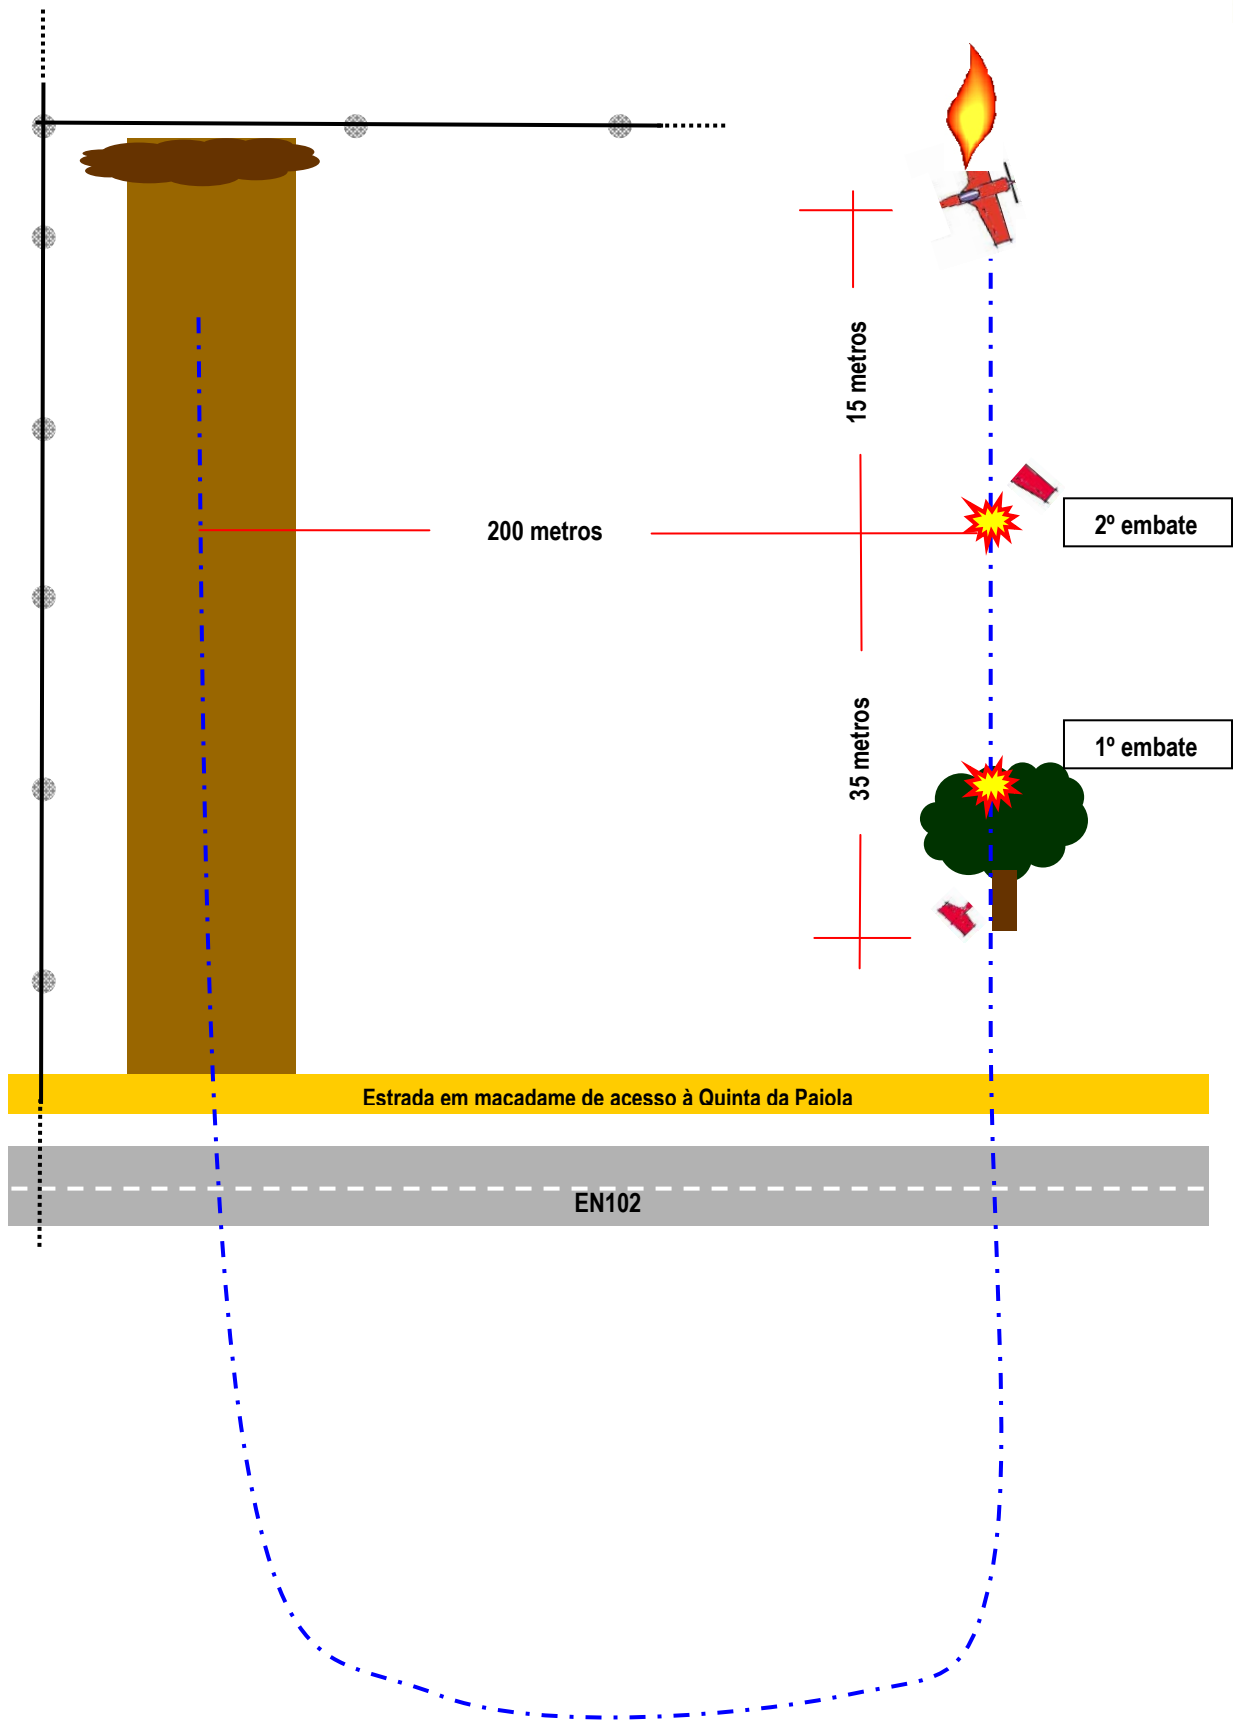
Fig. 8 - Trajectória calculada da aeronave

Desde a base do pinheiro até à marca evidente do segundo impacto, onde ficou a ponta da asa esquerda, distavam 35 metros.

Desta marca, até ao local onde o avião se imobilizou, mediram-se mais 15 metros.

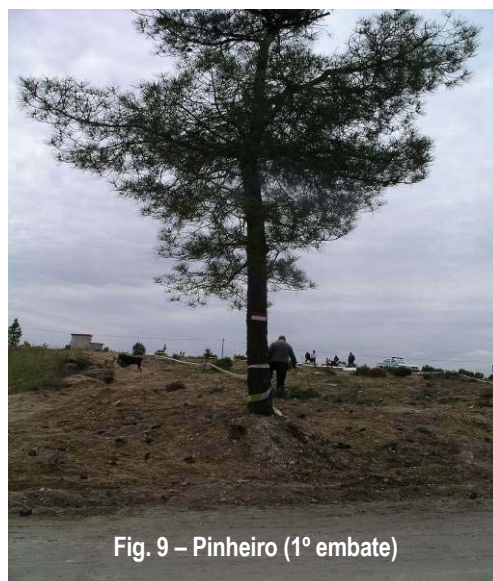
Fig. 9 – Pinheiro (1º embate)

O pinheiro onde se deu o primeiro embate tinha 9,5 metros de altura e apresentava alguns ramos partidos.

Segundo a informação de uma das testemunhas, a cauda da aeronave ficou presa pelos ramos no cimo da árvore, depois do embate.

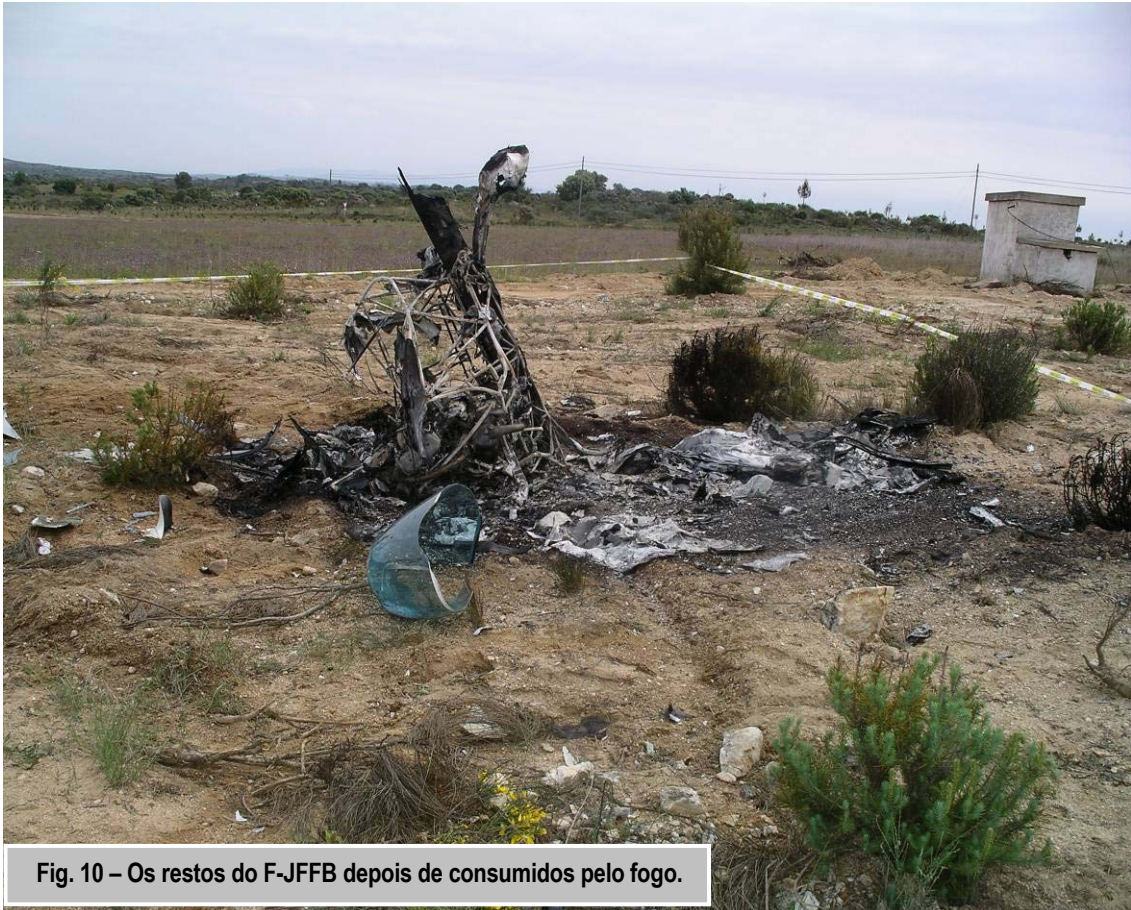
Fig. 10 – Os restos do F-JFFB depois de consumidos pelo fogo.

Declarou-se um incêndio que consumiu por completo os destroços da aeronave.
