MINISTÉRIO DAS OBRAS PÚBLICAS, TRANSPORTES E COMUNICAÇÕES
GABINETE DE PREVENÇÃO E INVESTIGAÇÃO DE ACIDENTES COM AERONAVES
(GPIAA)

RELATÓRIO FINAL DE INCIDENTE
PARTICULAR
TL-96 STAR

EC-D08

RELATÓRIO FINAL N° 05/INCID/2008

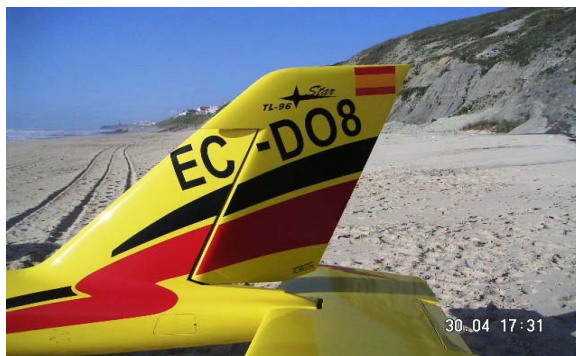
Figura Nº 1. Local da aterragem

A aterragem deu-se no areal duma praia próxima de S. Pedro de Muel. A aeronave aterrou no sentido norte-sul paralelo à linha de costa e afastado da água cerca de 50 metros. A maré estava a vazar e próximo do valor mais baixo.

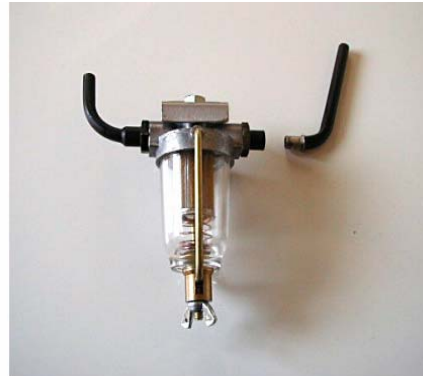
Figura Nº 2

Em 13.06.2005, a companhia TL ULTRALIGHT emitiu a Recomendação Técnica Nº 4. S. S.T. 2005, com efeitos imediatos, para a modificação do sistema de combustível nas aeronaves TL-96 STAR com número de série 01 S-102 e seguintes. Esta Recomendação Técnica, que visava melhorar a capacidade de fornecimento de combustível ao motor, não tinha sido cumprida no EC – D08.

Recomenda-se ao proprietário do EC-D08 que proceda às alterações previstas na Recomendação Técnica Nº 4 S. S.T. 2005 do fabricante da aeronave.

Alertam-se os proprietários de aeronaves TL-STAR com Nº de série 01S – 102 e seguintes para as vantagens da implementação da Recomendação Técnica Nº 4 S. S.T. 2005 da TL ULTRALIGHT (instalação de um **by pass** no sistema de combustível).
