MINISTÉRIO DAS OBRAS PÚBLICAS, TRANSPORTES E COMUNICAÇÕES  
GABINETE DE PREVENÇÃO E INVESTIGAÇÃO DE ACIDENTES COM AERONAVES  
**GPIAA**

**RELATÓRIO SUMÁRIO DE INCIDENTE COM AERONAVE**

<b>Data/hora:</b> 2008 / 04 / 26 @ 07:35 UTC		<b>Proc. nº:</b> <b>06 / SUM / 08</b>	
<b>Operador:</b> GESTAIR Flying Academy		<b>Tipo de Incid.:</b> Falha de travões	
<b>Id. da aeronave:</b> Be-76 Duchess; s/n ME 332; Reg. CS-AVL			
<b>Local:</b> Aeródromo Municipal de Cascais (LPCS)			
<b>Tipo de voo:</b> Treino		<b>Fase do voo / Operação:</b> Rolagem	
<b>Ocupantes:</b> 2 Tripulantes		0 Pax	<b>Lesões:</b> Nil
<b>Danos na Aeronave:</b> NIL			
<b>1. Informação factual</b> <p>- <u>O voo</u> do CS-AVL iniciou-se em condições atmosféricas favoráveis. O Céu estava limpo e o vento soprava fraco do quadrante norte.</p> <p>Durante a rolagem para a posição de espera da pista 35, o piloto aos comandos da aeronave (P.F.), sentado do lado direito, perdeu a efectividade nos pedais ficando sem travões. O piloto reportou de imediato a falha de travões ao outro piloto (PNF) o qual assumiu o controlo da aeronave.</p> <p>A aeronave começou a desviar-se para a direita saindo parcialmente do taxiway (ver figura nº1). A

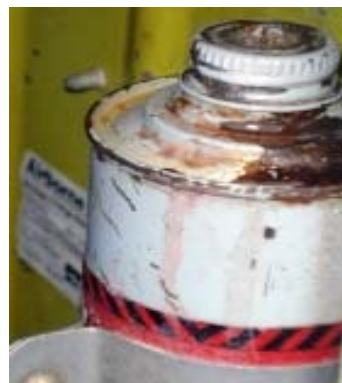
Fig. 2. Depósito de óleo

Os travões estão colocados nas rodas do trem principal, são operados aplicando pressão no topo dos pedais do leme de direcção. O travão de parqueamento está localizado no sub-painel do lado direito ao lado do interruptor de accionamento dos flaps. O accionamento do travão de parqueamento é efectuado puxando o comando e carregando sucessivamente nos pedais. O reservatório de fluido hidráulico (fig. Nº2) está localizado do lado esquerdo à frente da cabine de pilotagem e é acessível através do compartimento de nariz. A quantidade de óleo pode ser testada com um vareta ligada à tampa do bucal de enchimento. Os travões não requerem ajustamento dos pedais.

- A verificação do nível de óleo hidráulico no depósito de óleo de travões, durante a inspecção antes de voo;
- O teste de travões em nenhuma fase do voo nomeadamente no inicio da rolagem, “taxi checklist”;
- Procedimentos de emergência para a falha de travões.

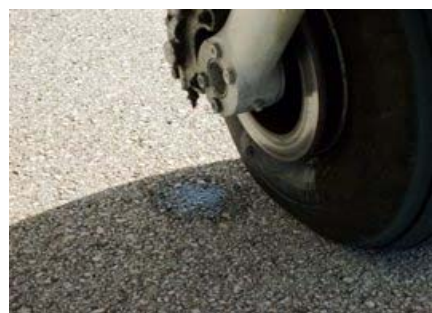
Fig. Nº3. Derrame de óleo

- Indícios de óleo hidráulico junto da roda esquerda do trem principal (fig. Nº3).

O óleo acumulado no chão, junto à roda esquerda do trem principal (ver fig. nº 3), era óleo hidráulico derramado pelo retentor da roda esquerda. Esta fuga de óleo esteve na origem da falha de travões do CS-AVL e na consequente saída da aeronave pela berma direita do taxiway.

A falha de travões deveu-se a fuga de óleo hidráulico pelo retentor da roda esquerda.
