MINISTÉRIO DAS OBRAS PÚBLICAS, TRANSPORTES E COMUNICAÇÕES  
GABINETE DE PREVENÇÃO E INVESTIGAÇÃO DE ACIDENTES COM AERONAVES  
GPIAA

RELATÓRIO SUMÁRIO DE INCIDENTE COM AERONAVE

<b>Data/hora:</b> 2008 / 04 / 13 @ 15:30 UTC		<b>Proc. nº:</b> 05 / SUM / 08
<b>Operador:</b> GESTAIR Flying Academy		<b>Tipo de Incid.:</b> Operação
<b>Id. da aeronave:</b> Beechcraft, Be-76 Duchess; s/n 404; Reg. CS-DCS		
<b>Local:</b> Aeródromo Municipal de Cascais (LPCS)		
<b>Tipo de voo:</b> Instrução	<b>Fase do voo / Operação:</b> Aterragem	
<b>Ocupantes:</b> 2 Tripulantes	0 Pax	<b>Lesões:</b> Nil
<b>Danos na Aeronave:</b> Pontas dos hélices danificadas		
<b>1. Informação factual</b>		
<b>1.1 História do Voo</b>		
<ul style="list-style-type: none"><li>- A aeronave efectuava um voo local de instrução para qualificação do PIC como instrutor, em aeronaves multimotores de hélice (MEP).</li><li>- Efectuados os procedimentos e lido o “checklist” antes da aterragem (ainda em vento de cauda), o PIC preparava-se para aterrar, quando o instrutor notou algo de anormal e decidiu abandonar a aterragem e efectuar o procedimento de aterragem falhada.</li><li>- Ao executar o procedimento notou que as pontas dos hélic

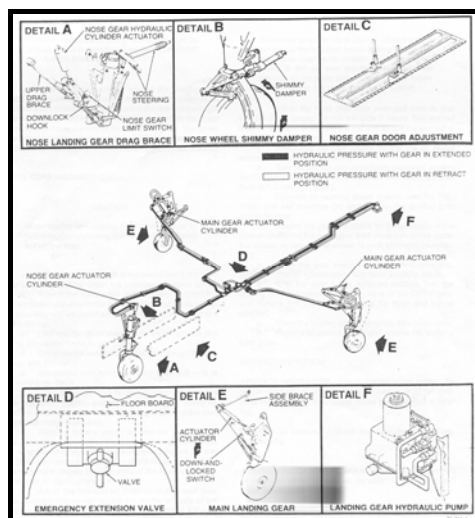
Figura Nº 2

- A operação de recolha e descida do trem de aterragem (*figura nº 2*) é feita hidraulicamente, por actuação de um interruptor (alavanca) situado no painel de instrumentos.

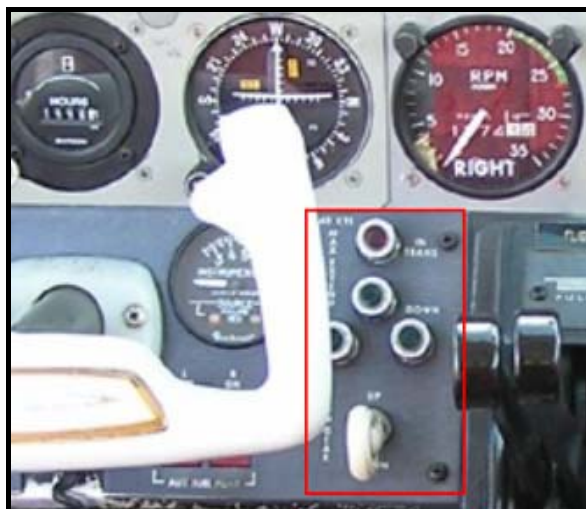
Figura Nº 3

- O sistema de aviso do trem é constituído por um conjunto de luzes avisadoras e um aviso sonoro. Este soa sempre que, em voo, se reduzem as manetes de potência do motor e o trem não esteja descido e bloqueado. Pode ser silenciado mas só com flaps em posição inferior a 16°. Três luzes verdes assinalam o trem em baixo. Uma luz encarnada acende quando o trem está em trânsito ou em desacordo com a selectora (*figura nº 3*).
